潍坊理工学院附属综合高中项目 地块土壤污染状况调查报告

委托单位：潍坊理工学院

编制单位：潍坊优特检测服务有限公司

二〇二〇年十月

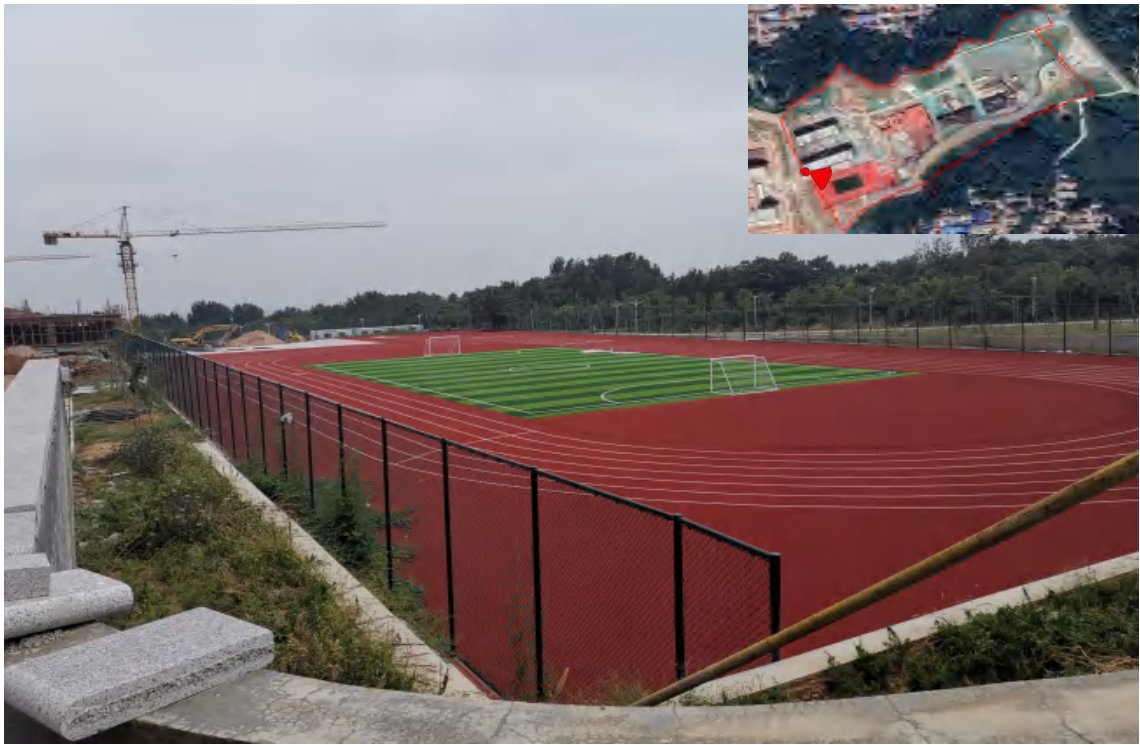
本地块内西南侧：操场已铺设完成。

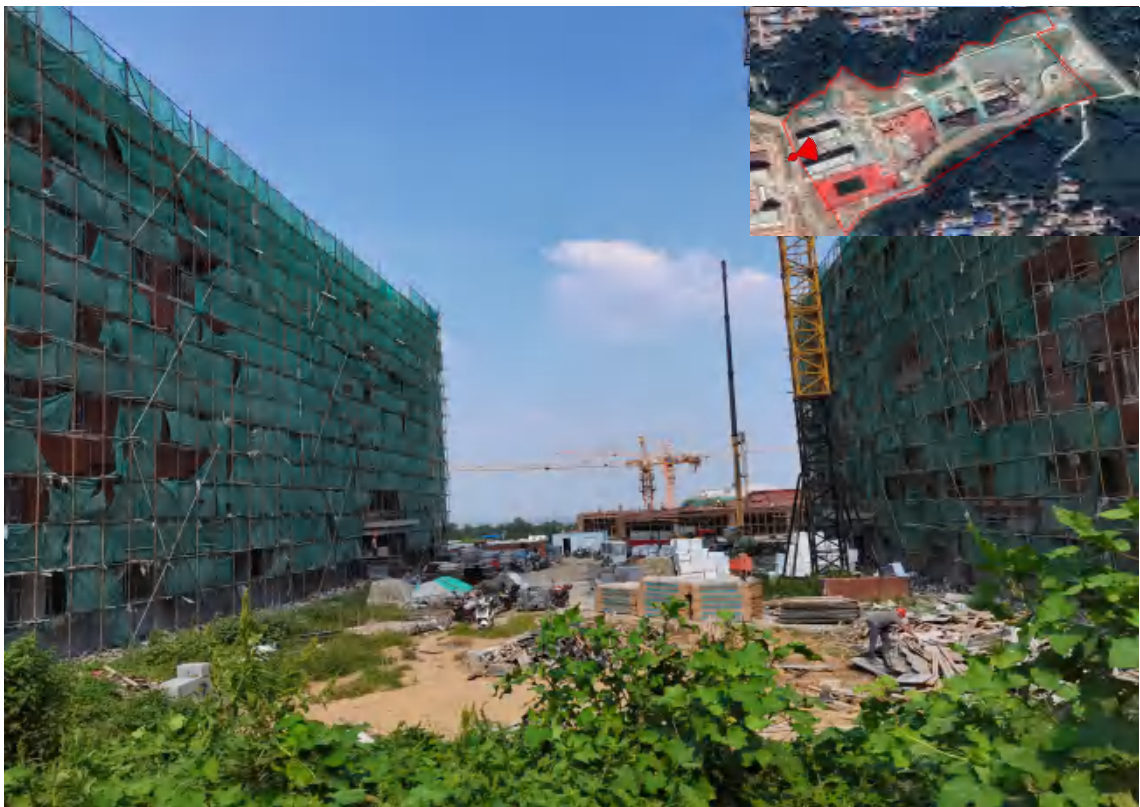
本地块内西侧：已建成西侧两幢建筑物的主体结构，

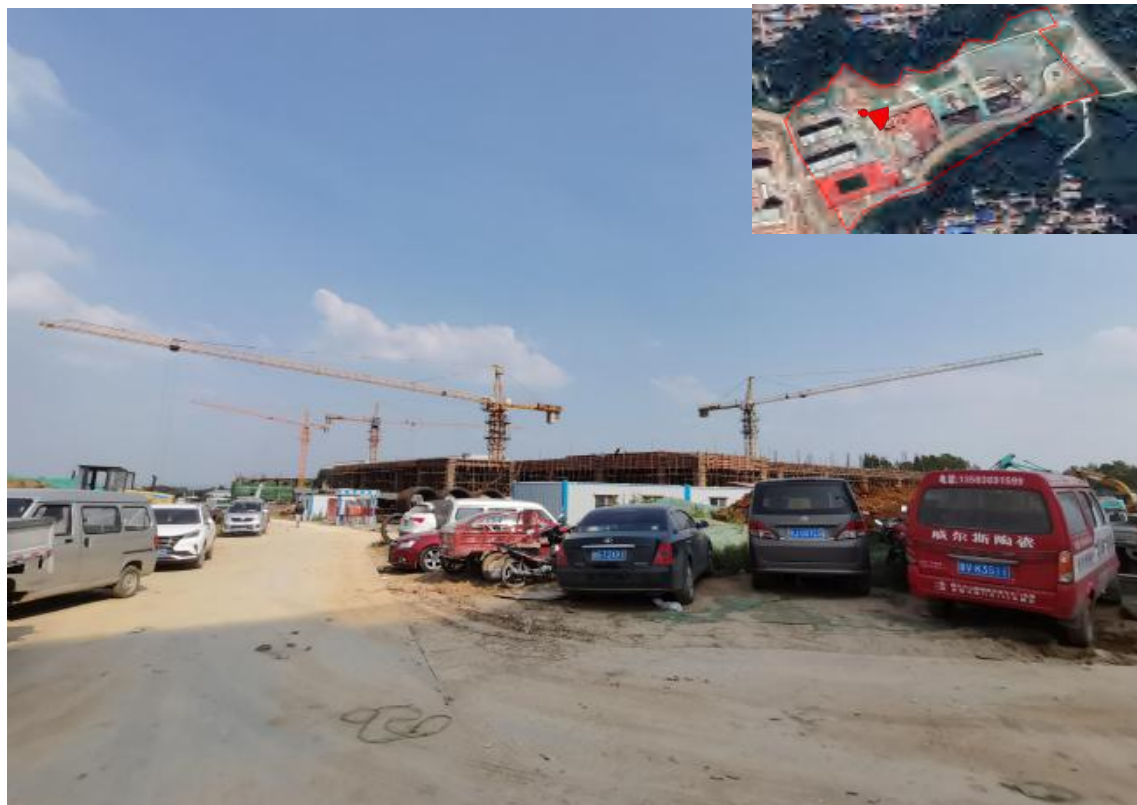
本地块内中部：已完成地下防水工程，开始建设主体结构。

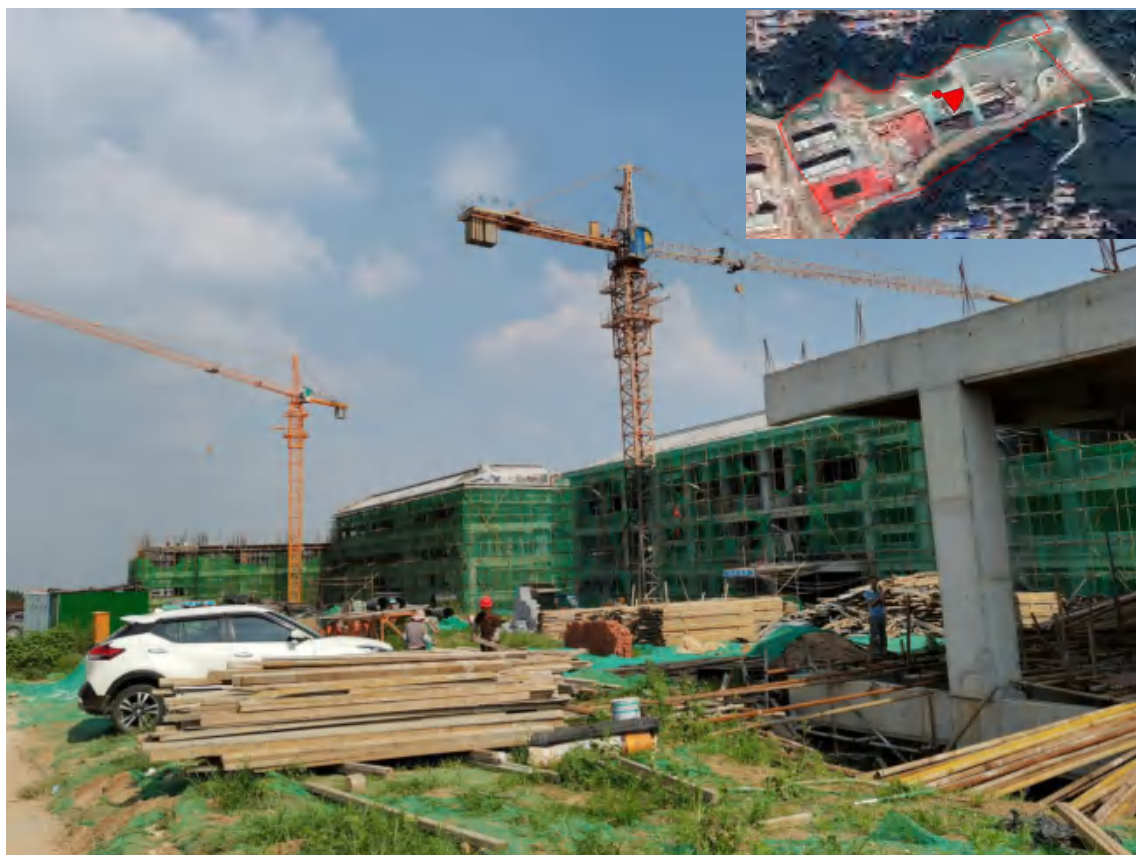
本地块内东侧：已完成建筑物的主体结构。

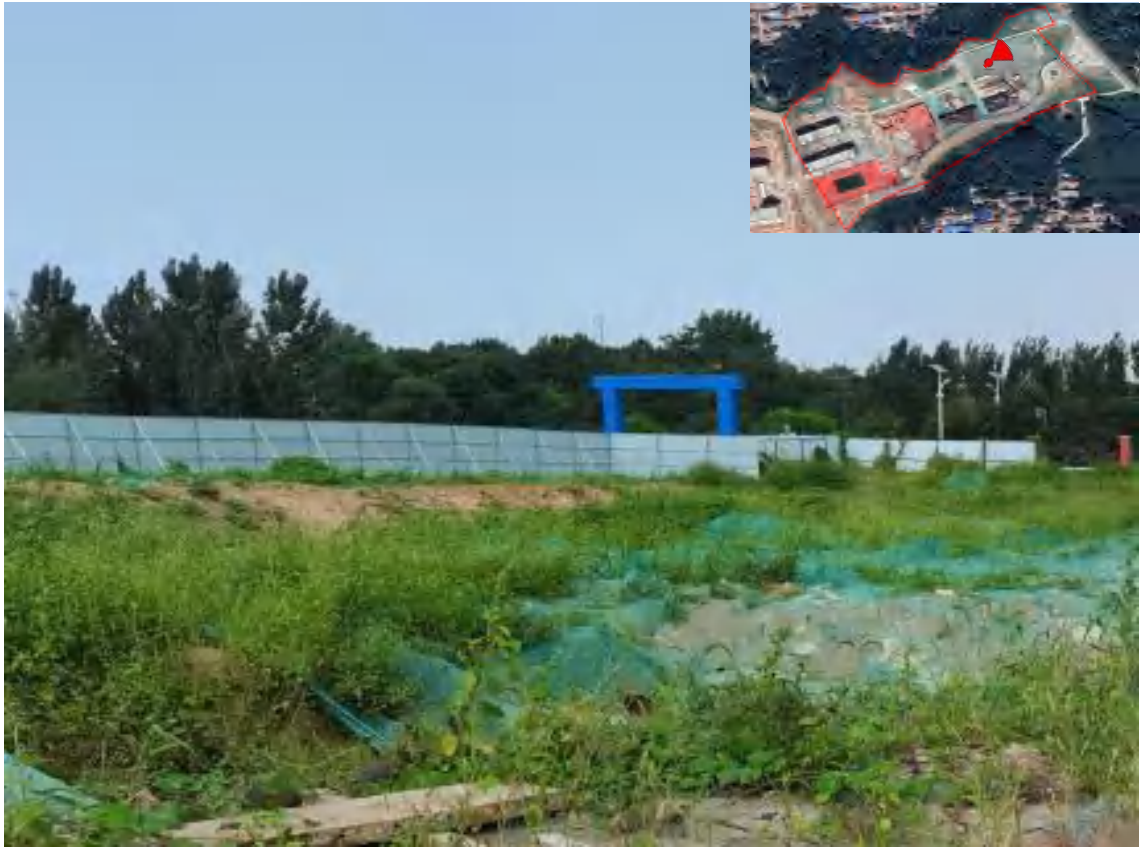
本地块内东北侧：目前为空地，处于待开发状态。

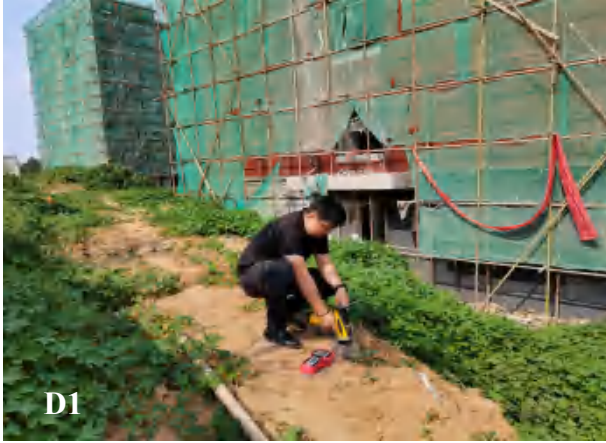
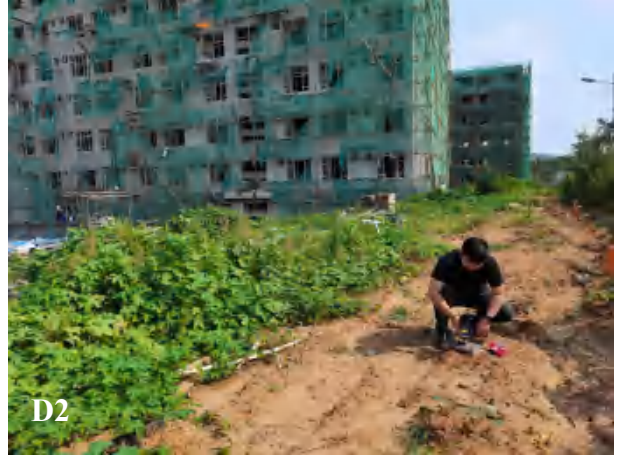
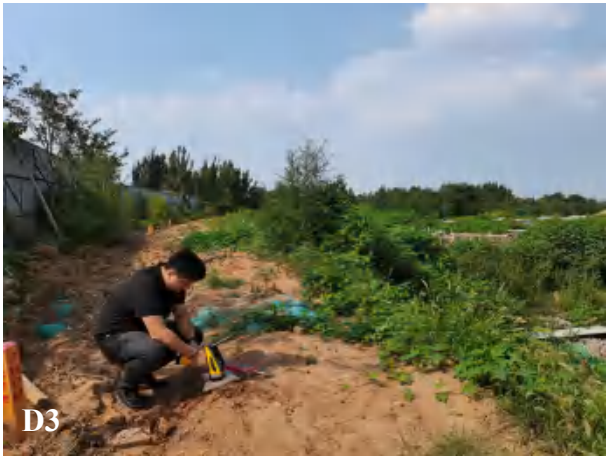
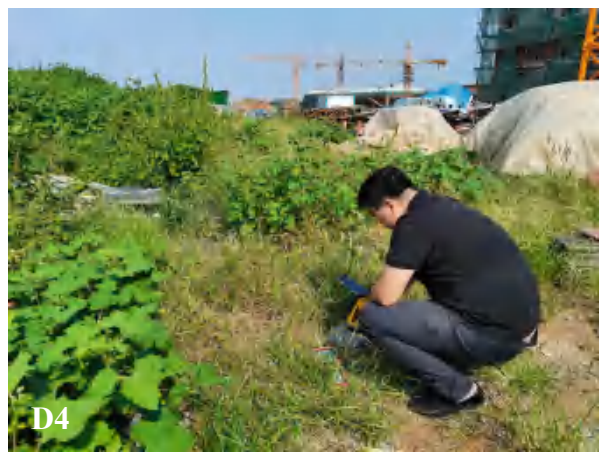
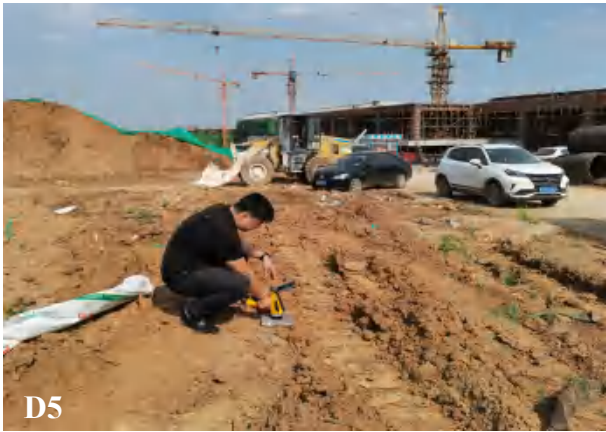
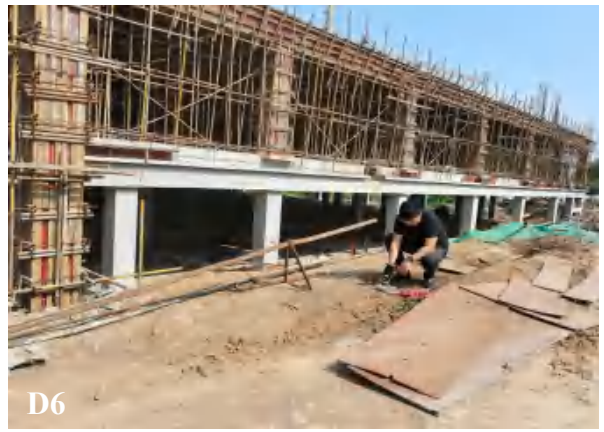
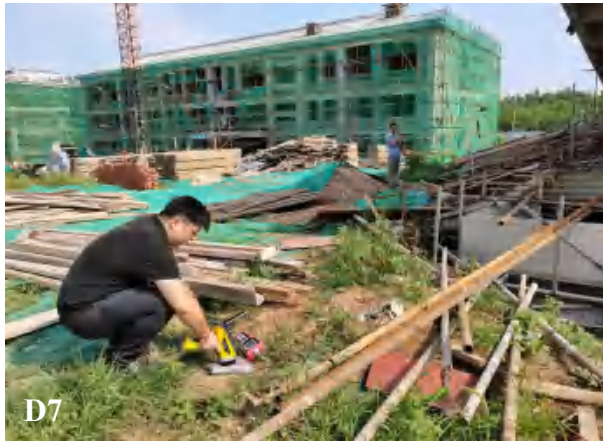
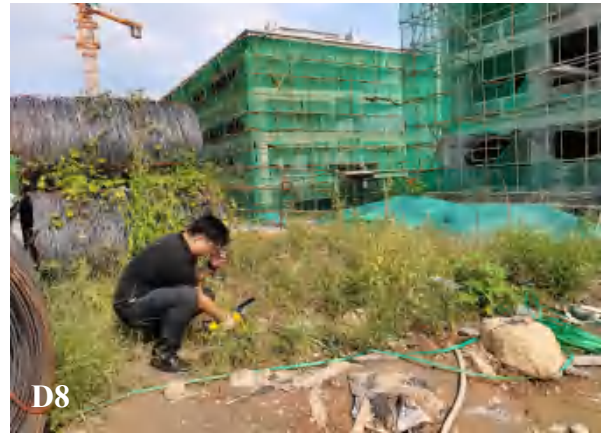
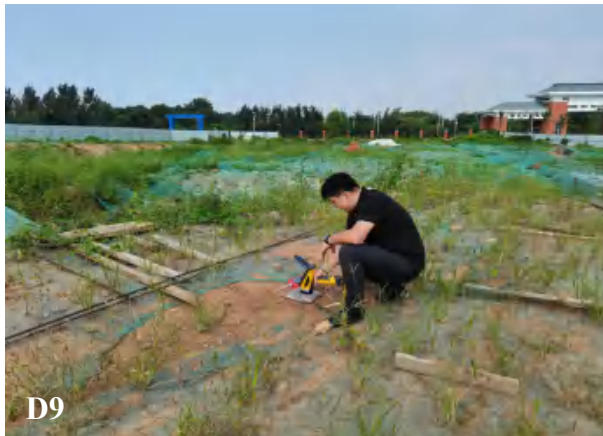
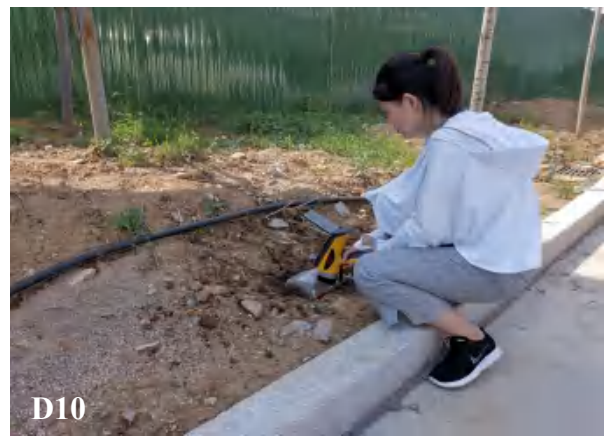
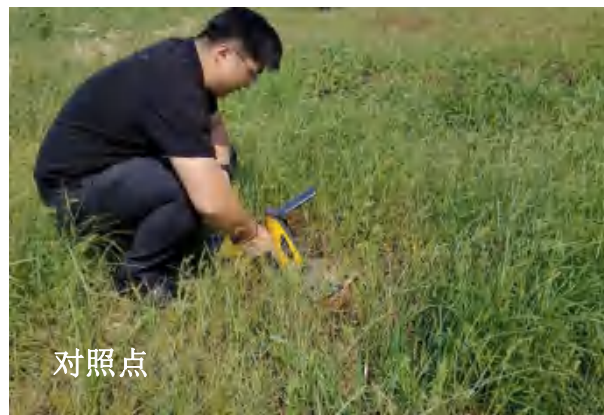
图 4.2-3 现场快速检测照片

现场采样过程中，未发现样品有明显的污染状况，各样品 PID 测试数据结果普遍较低，XRF 测试结果与潍坊土壤地球化学背景值进行对比，测试数据表明本地块表层土壤无异常现象。样品 PID、XRF 测试数据监测见表 4.2-2，现场快速检测图见图 4.2-3。
