昌乐县 2020-CL73 号地块 土壤污染状况调查报告

编制单位：潍坊优特检测服务有限公司

二〇二〇年八月

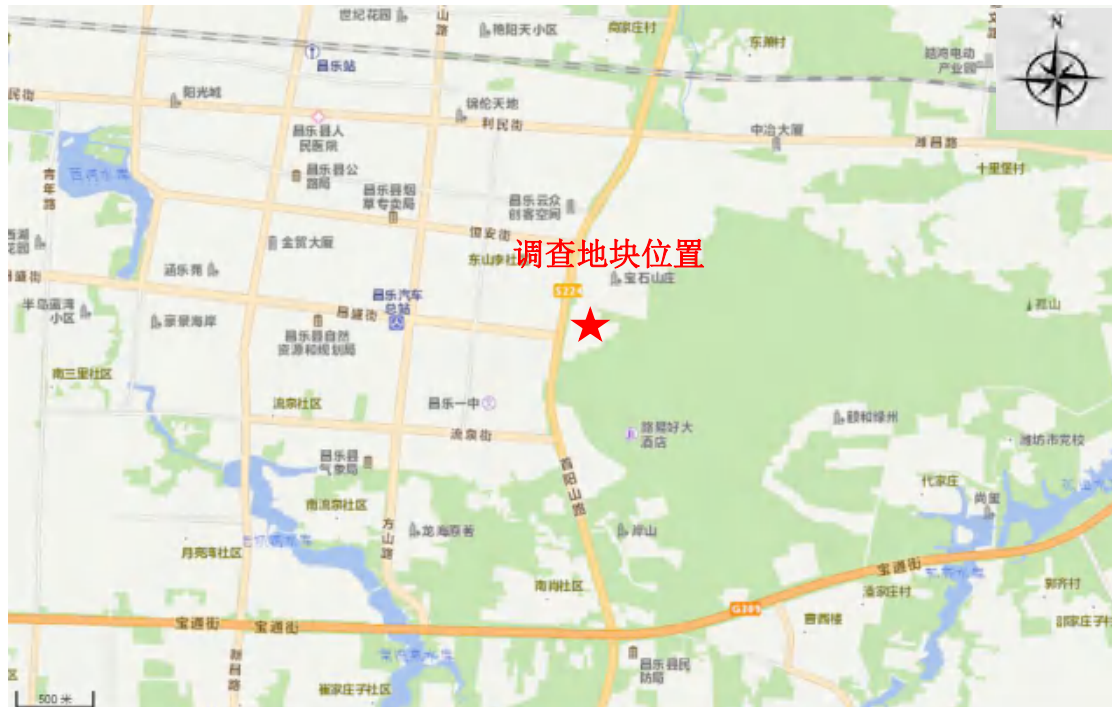
图 2.2-1 调查地块地理位置图

本报告调查范围为昌乐县 2020-CL73 号地块，东、南临首阳山景区，西邻首阳山路，北邻旅游路。本次土壤污染状况调查同时对周边相邻地块进行了调查。本地块位置及调查范围详见图 2.2-1、2.2-2、2.2-3，拐点坐标见表 2.2-1。

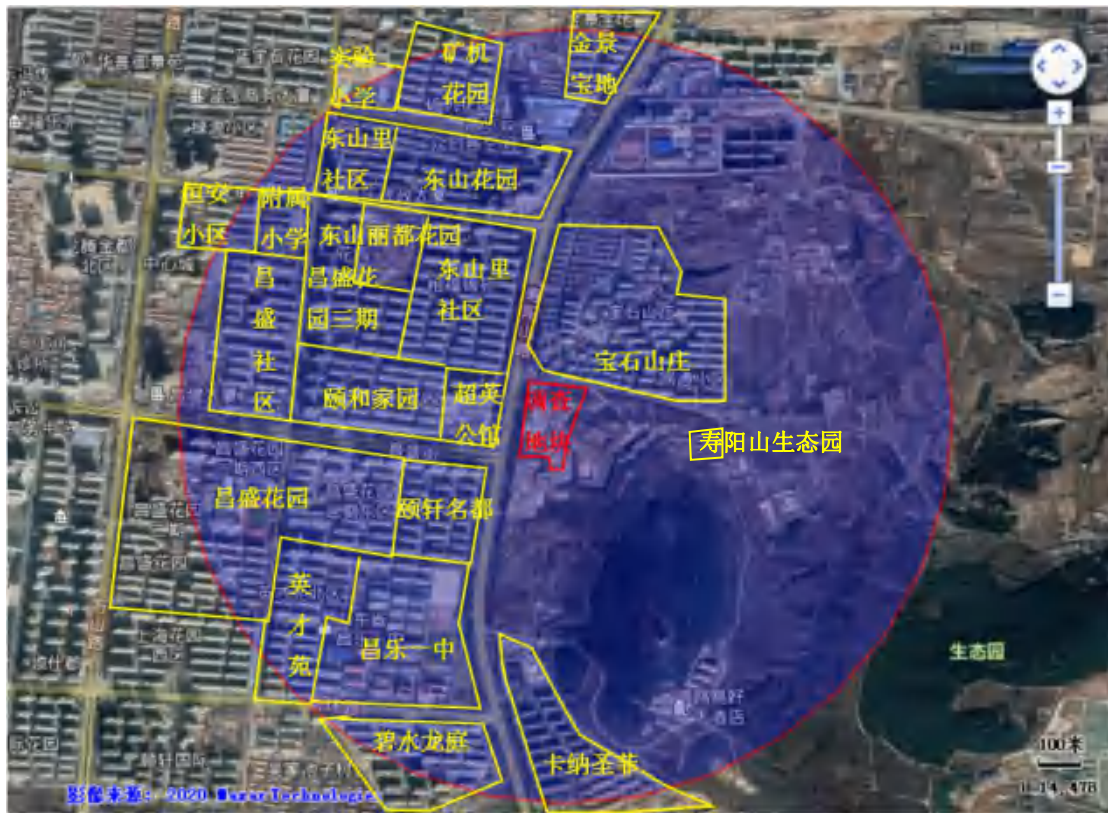
图 3.2-1 地块周边 1000 m 敏感点

主要保护目标	方位	距离 (m)
卡纳圣菲	南	780
碧水龙庭	南	905
昌乐一中	西南	590
颐轩名都	西南	110
昌盛花园	西南	310
英才苑	西南	650
超英公馆	西	100
颐和家园	西	230

昌盛社区	西	660
东山里村	西北	120
昌盛花园三期	西北	370
东山丽都花园	西北	650
附属小学	西北	780
恒安小区	西北	920
东山花园	西北	600
实验小学	西北	900
东山里社区	西北	780
矿机花园	西北	810
金景宝地	北	900
宝石山庄	北	20
寿阳山生态园	东	200

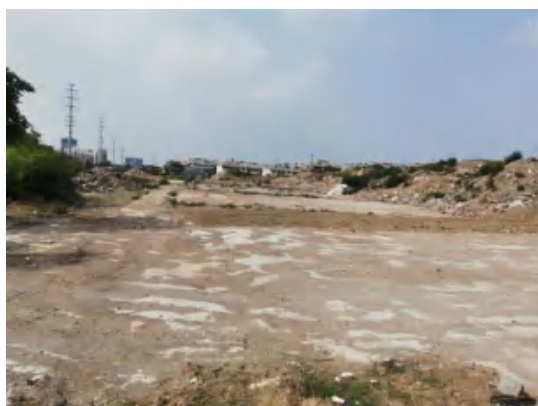
地块西

本地块现状为待开发空地，地面西侧原仓库区域原堆有少量建筑垃圾，目前已经清理。地块现状照片见下图。

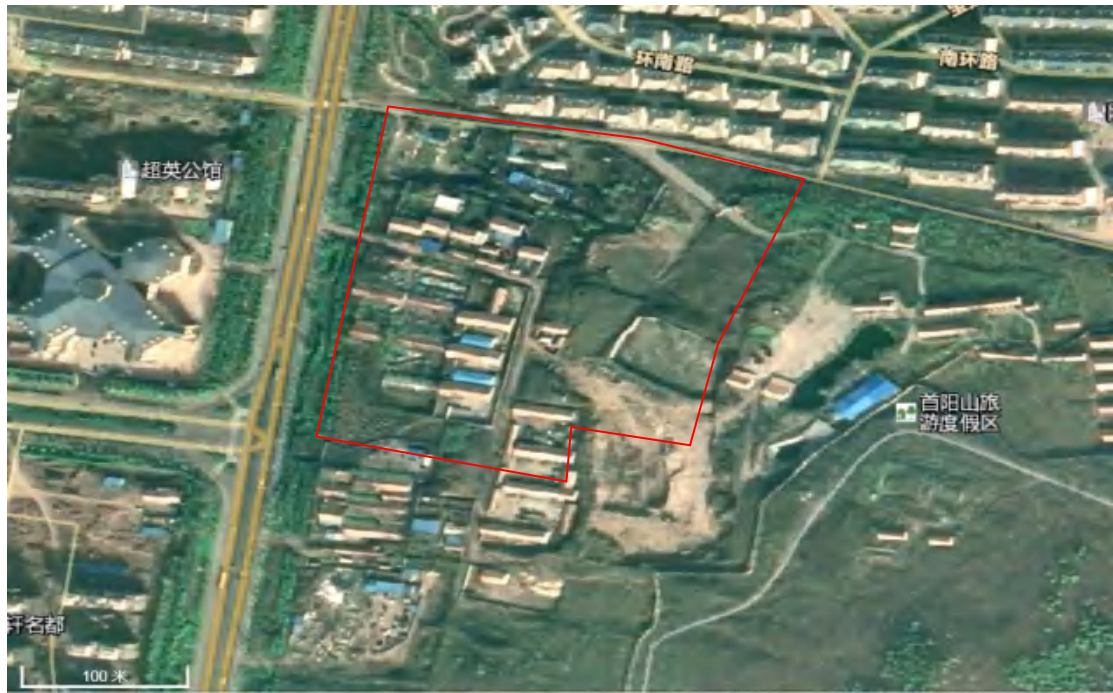
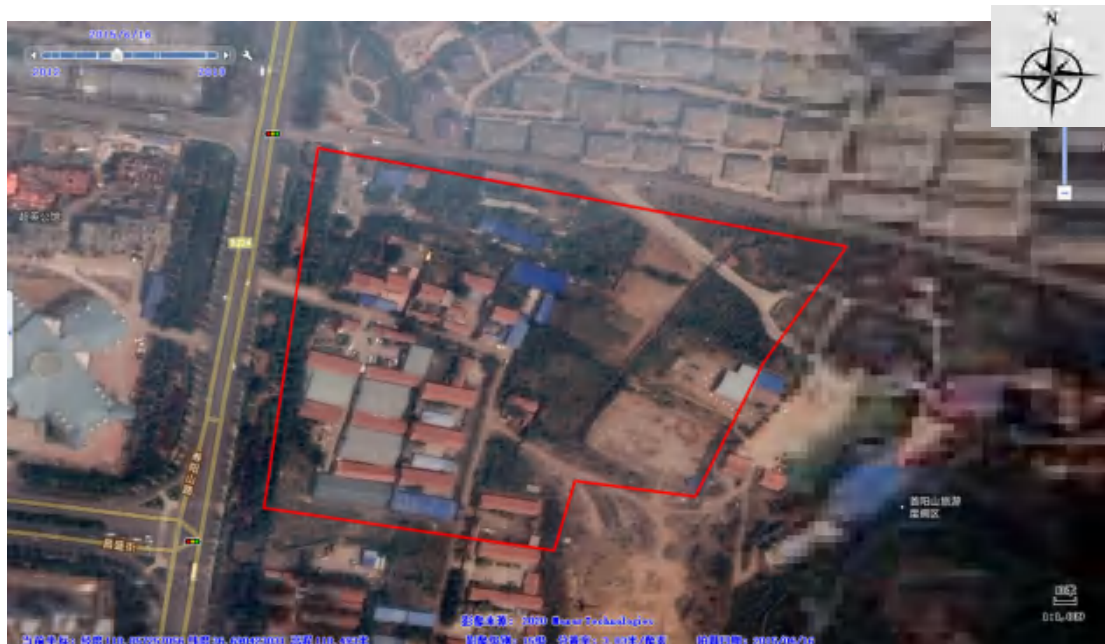
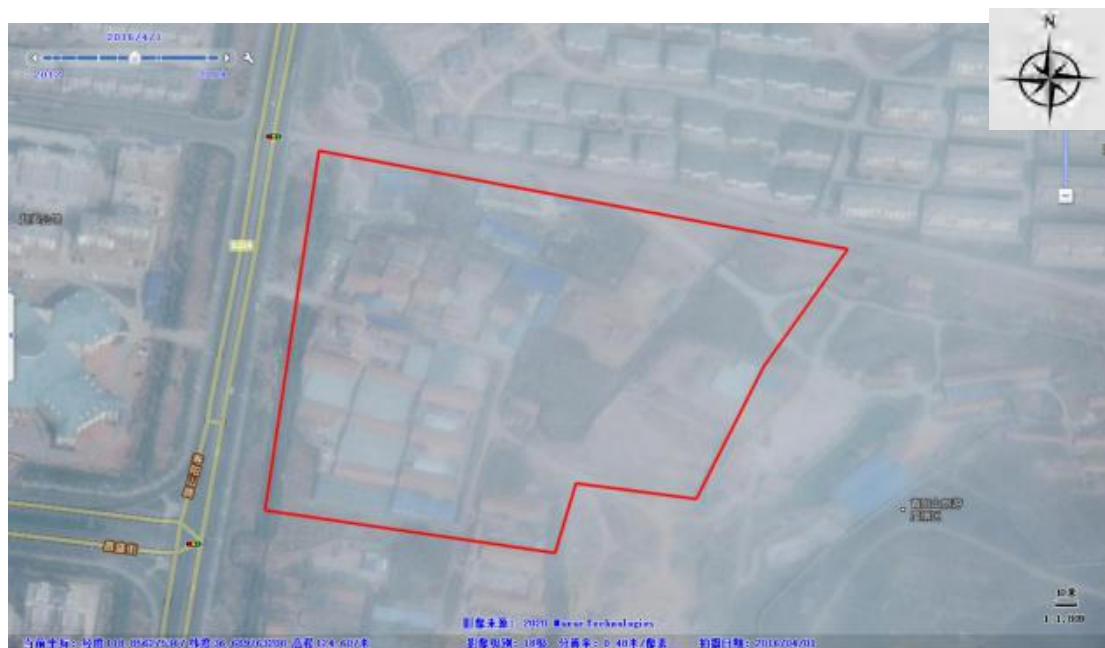
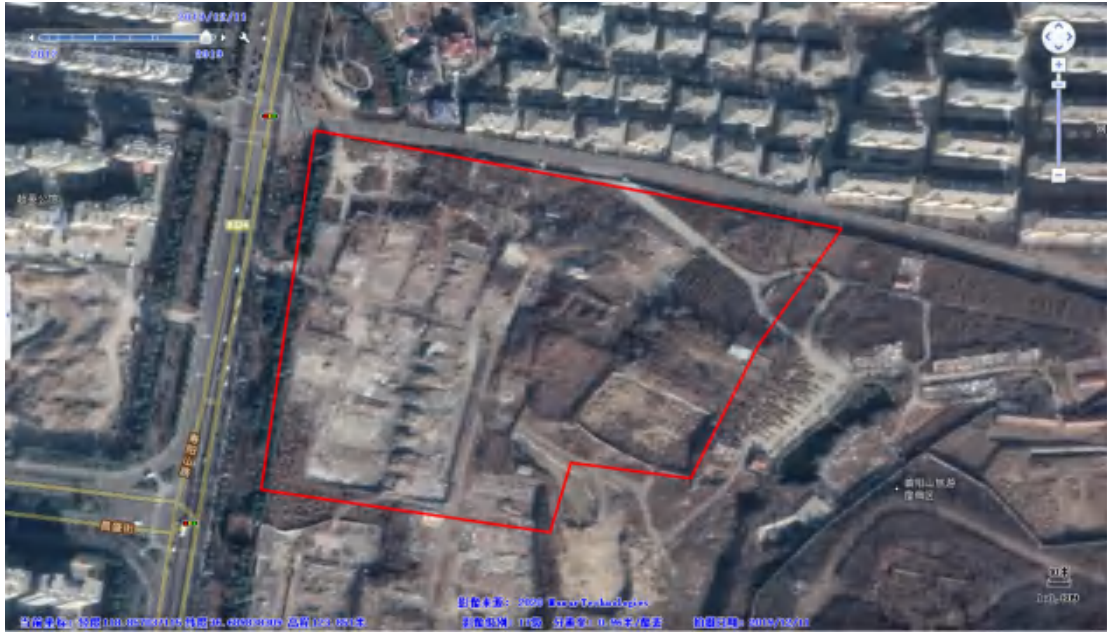
图 3.3-3 地块历史影像云图

5、2020年7月14日，昌乐县自然资源和规划局下发的濰成房地产建设用地规划许可证（地字第370725202000077号）和不动产权证明（鲁2020昌乐县不动产权第0003950号），本地块将规划建设碧桂园翡翠世家小区，用地性质为城镇住宅用地、其他商服用地。

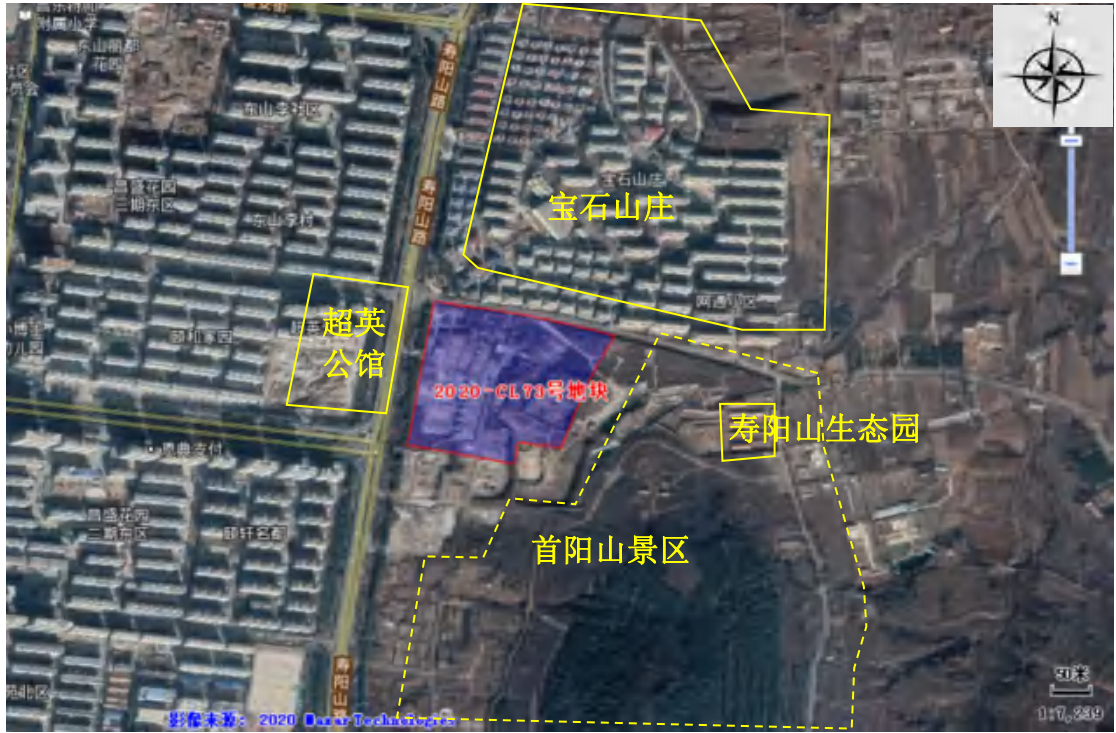
图 3.4-1 相邻地块分布图

根据走访、现场勘查以及收集资料，调查地块东、南侧为首阳山景区，东约200 m 为寿阳山生态园，位于首阳山的北侧偏东；北侧为宝石山庄；西侧为超英公馆。

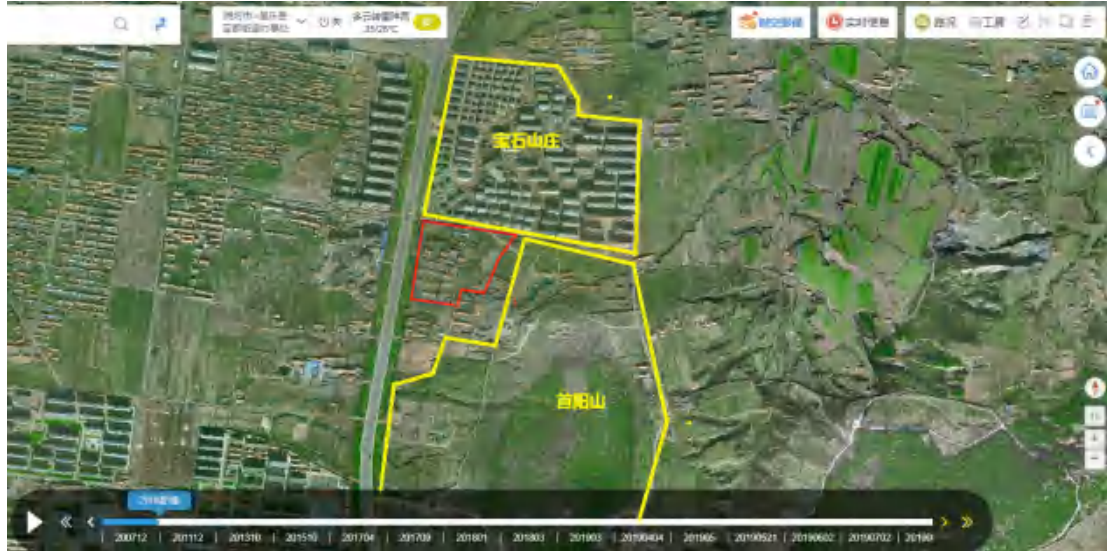
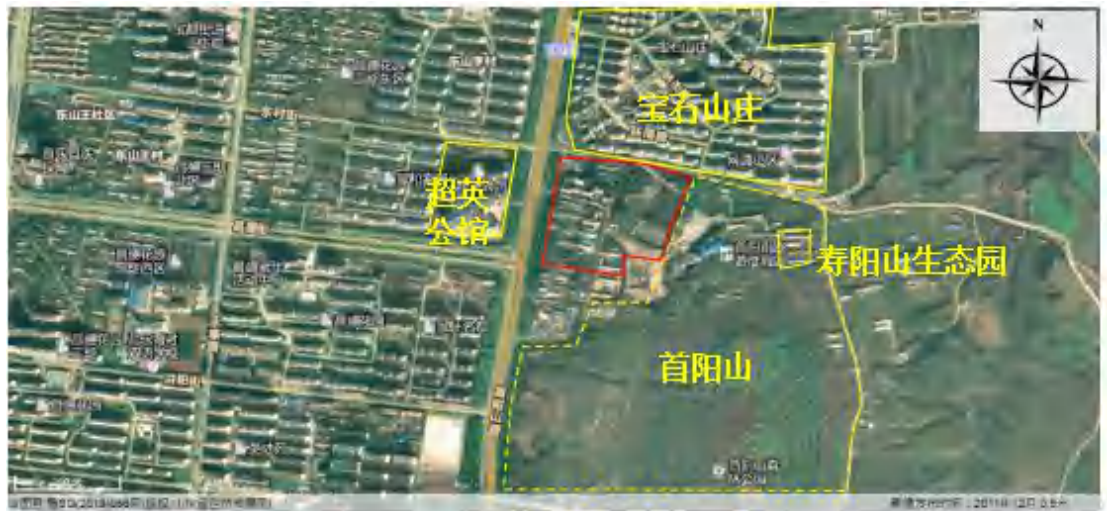
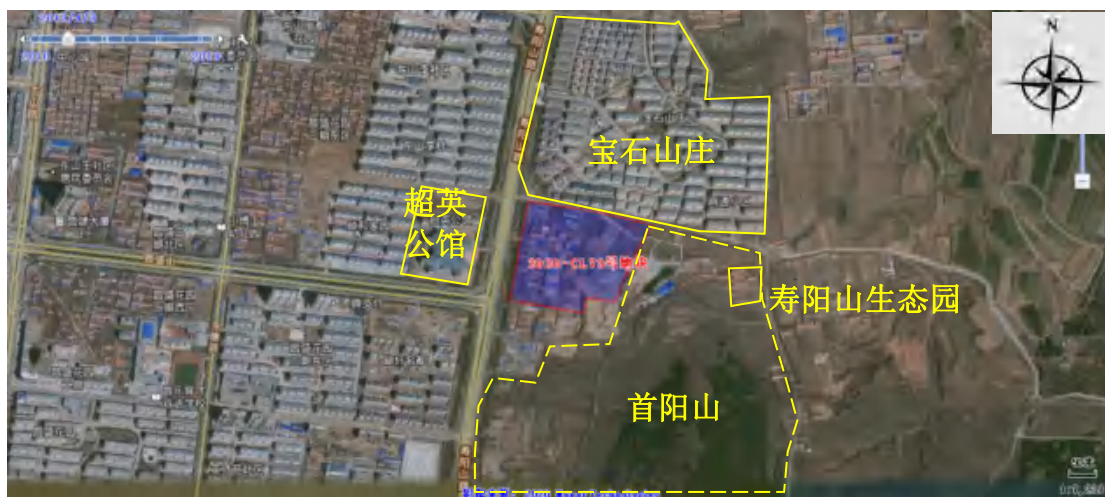
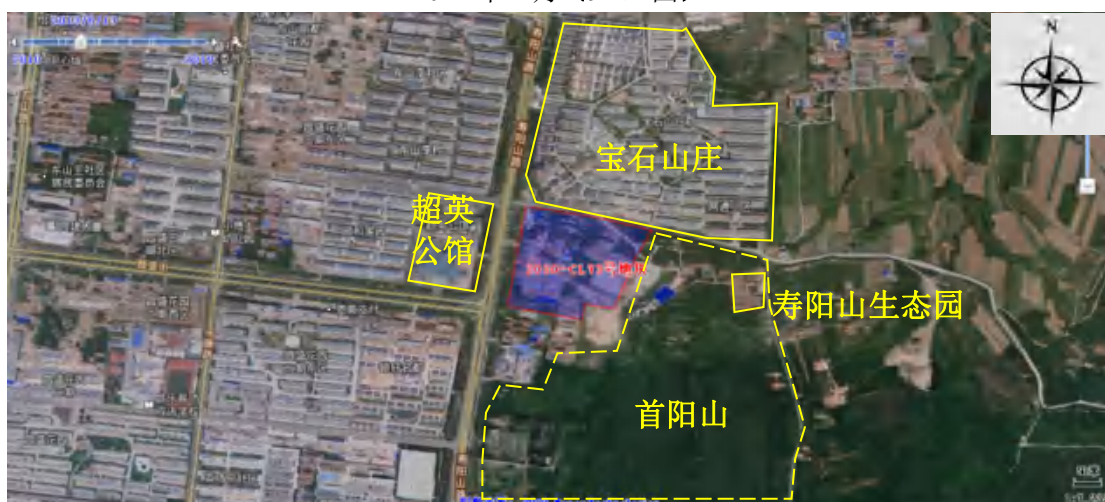
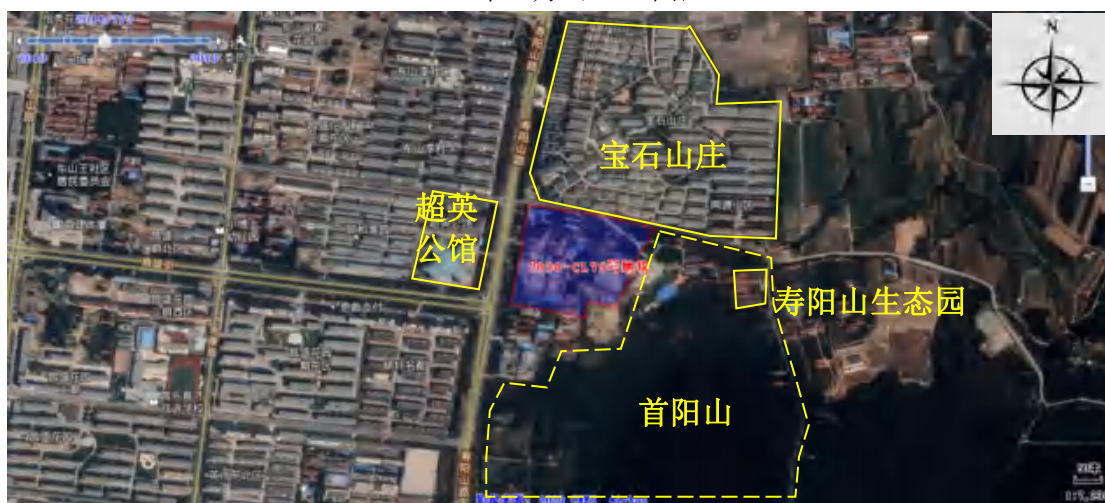
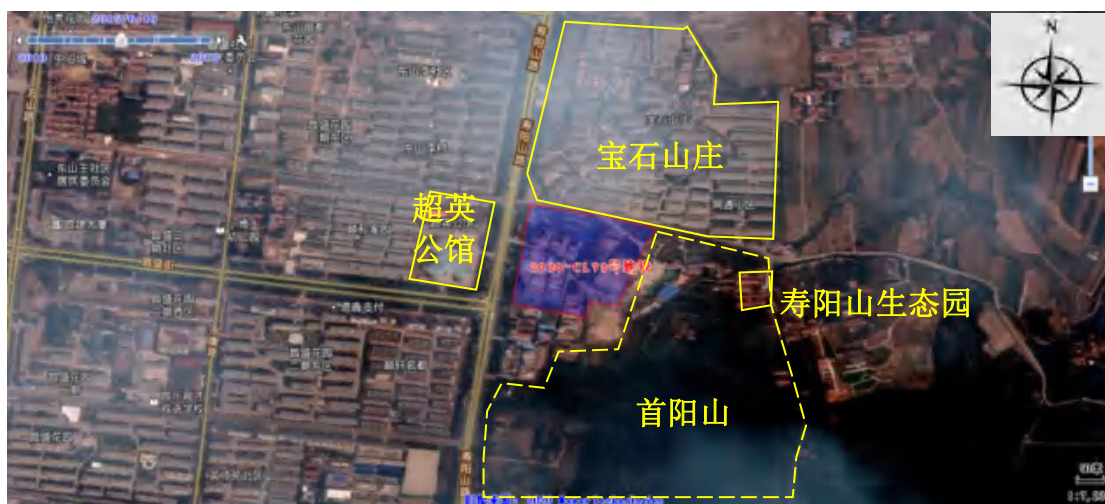
图 3.4-2 相邻地块历史影像云图

(3) 地块北：地块北侧原为林地。2008 年建设宝石山庄小区，现为宝石山庄小区；北侧 500 m 范围内全部为小区。

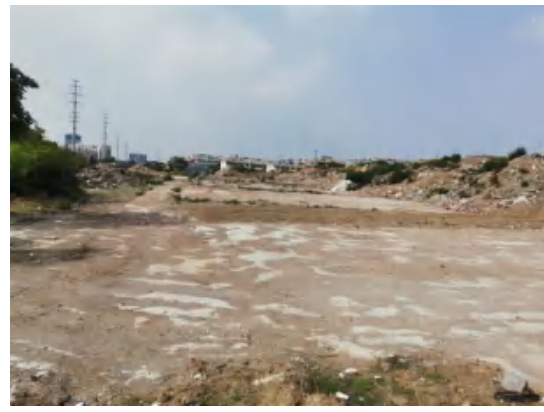
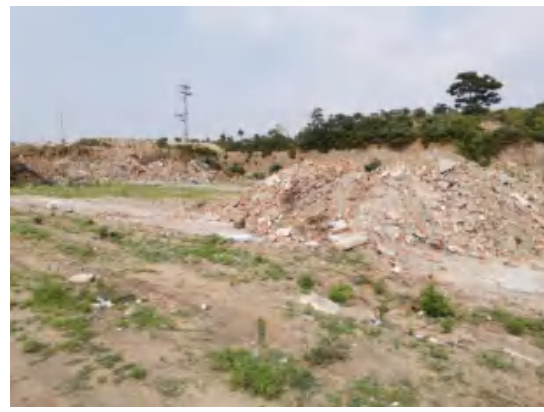
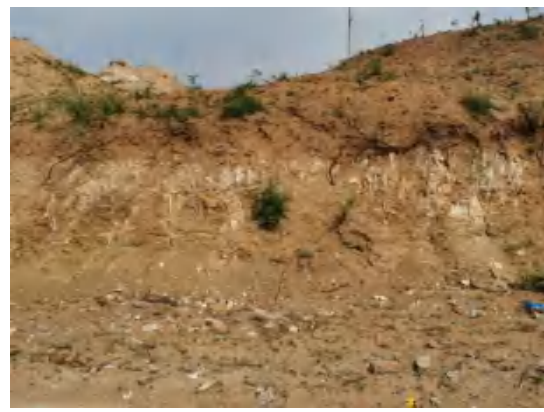
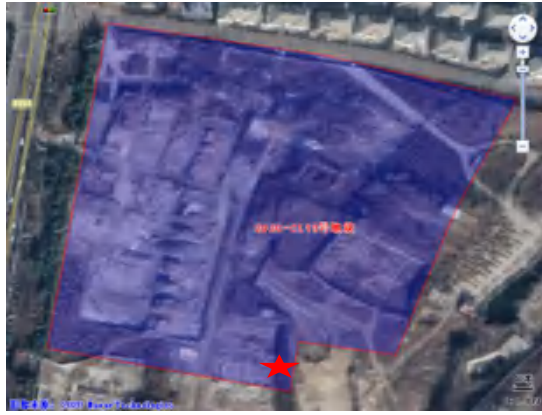
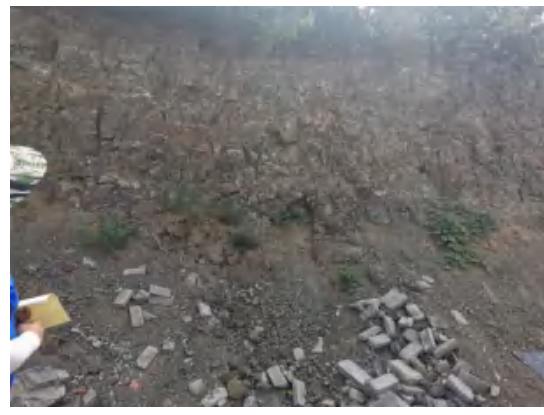
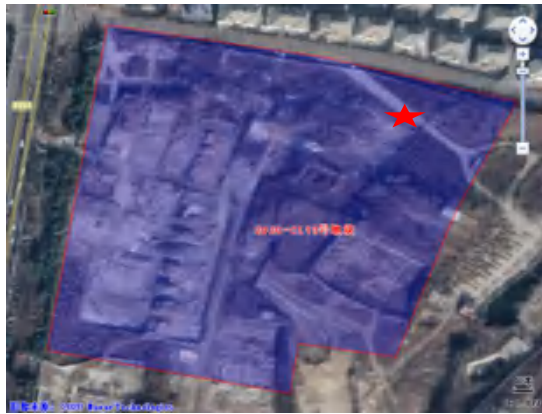
图 4.3-1 现场踏勘照片

时间	重点关注内容	踏勘情况
2020.7.10	历史上是否涉及工矿用途、规模化养殖、有毒有害物质储存与输送	无
	历史上是否涉及环境污染事故、危险废物堆放、固废堆放与倾倒、固废填埋等情况	无
	历史上是否曾涉及工业废水污染	无
	历史监测数据表明是否存在污染	无
	历史上是否曾存在其他可能造成土壤污染的情形	无
	地块放、辐射源情况	无

根据现场踏勘，调查地块地形为东高西低，且高程差较大，除仓库地面使用水泥硬化外，其他区域全部裸露地表。污染物可能通过运输汽车的油污滴漏、汽车尾气沉降、桃园农药喷洒等附着在地块表面，造成表层土壤的污染，然后通过污染物的纵向迁移影响或污染土壤。

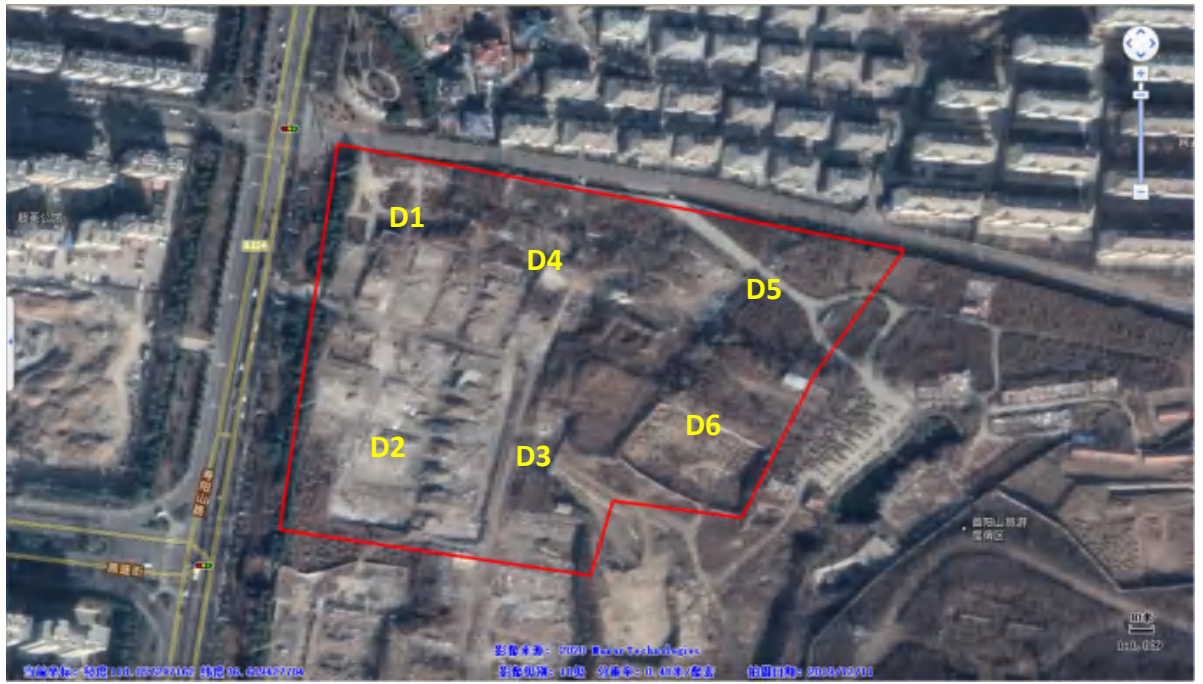
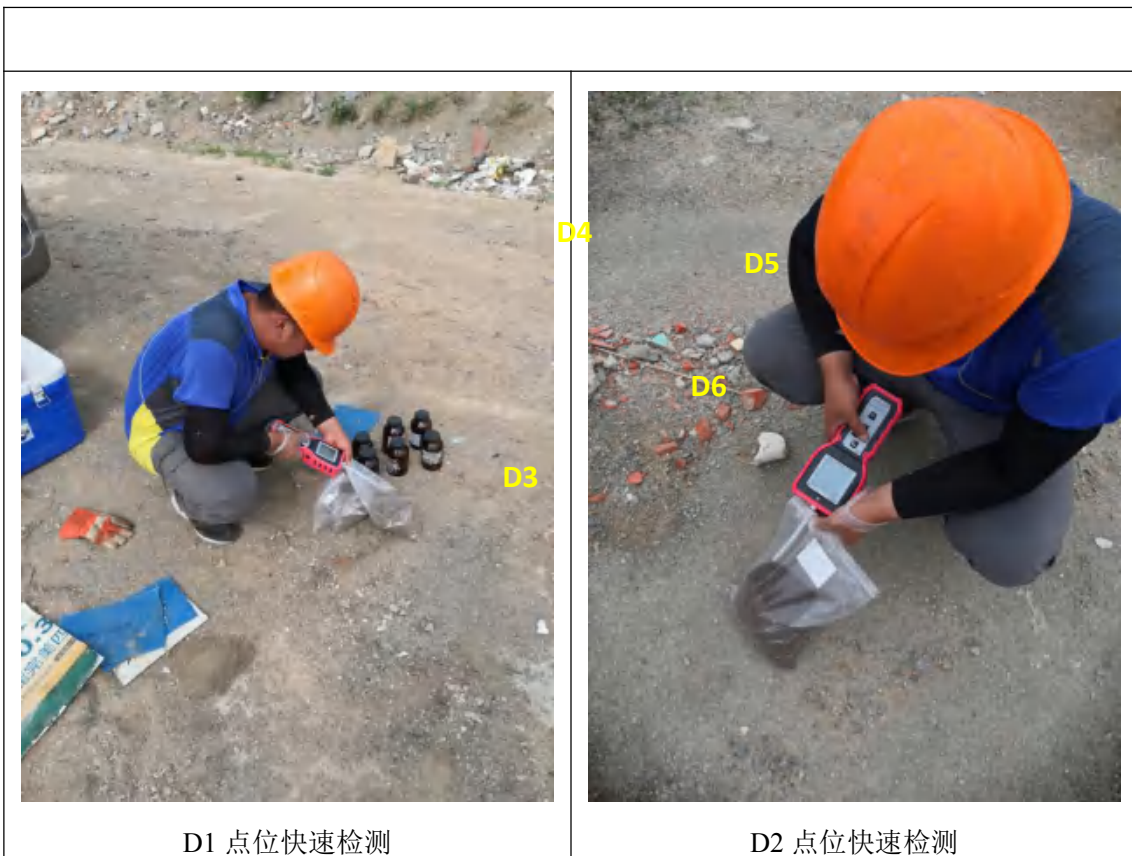
图 4.3-2 PID 点位图及现场快检照片

本次现场踏勘结合现场快检设备 PID、XRF 对本地块表层土进行了现场快速检测分析。本次快速检测主要目的是了解地块内现状表层土的污染状况。本次现场快速检测根据系统布点法，共选取 6 个点位，分别位于本地块的西北、西、西南、东南、东北以及地块中部园林地，地块现场快速检测结果见下表。

点 位	位 置	XRF (ppm)						PID (ppm)
		砷	镉	铜	铅	汞	镍	
D1	西北	6.77	0.17	13.50	20.99	ND	28.24	0.154
D2	西南	6.95	0.17	14.61	18.02	ND	27.54	0.060
D3	南	7.39	0.16	16.47	23.95	ND	31.58	0.026
D4	北	7.02	0.16	15.62	20.93	ND	27.62	0.012
D5	东北	6.47	0.16	11.63	23.25	ND	28.37	0.014
D6	东	7.72	0.16	7.93	16.67	ND	27.56	0.014

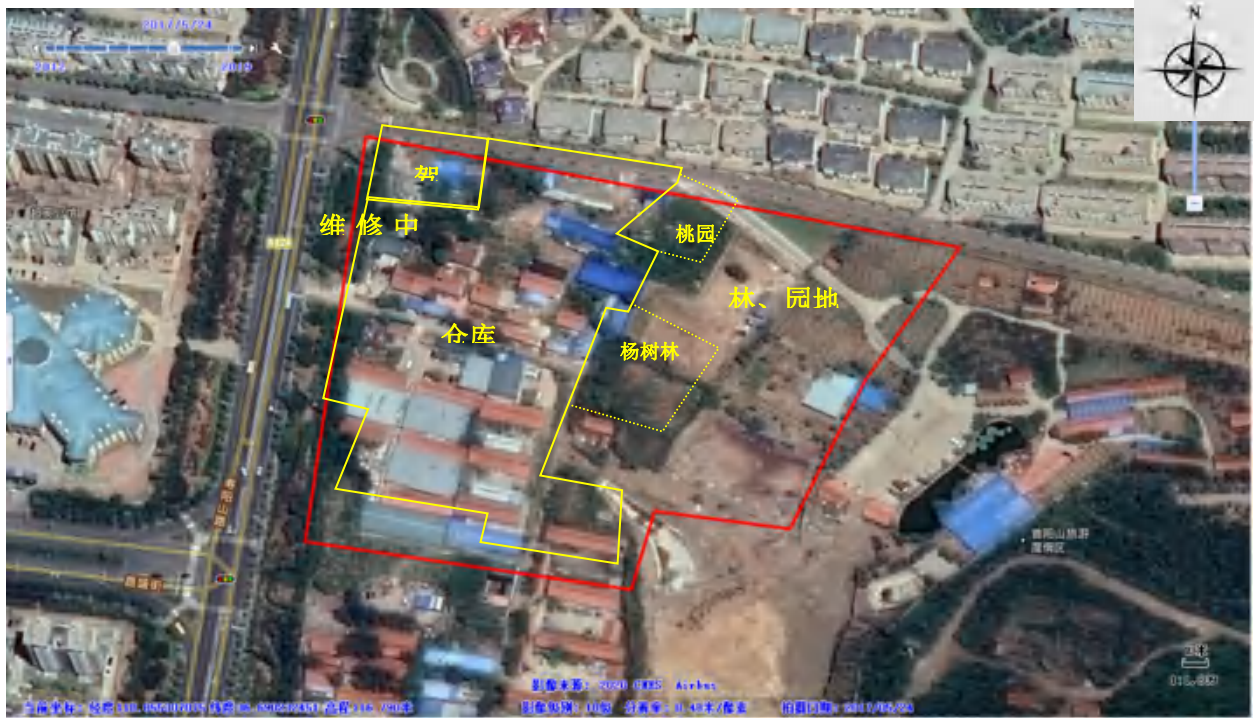
图 4.2-1 调查地块平面布置图（2017 年）

本地块包括仓库部分、维修中心、驾校和林园地。

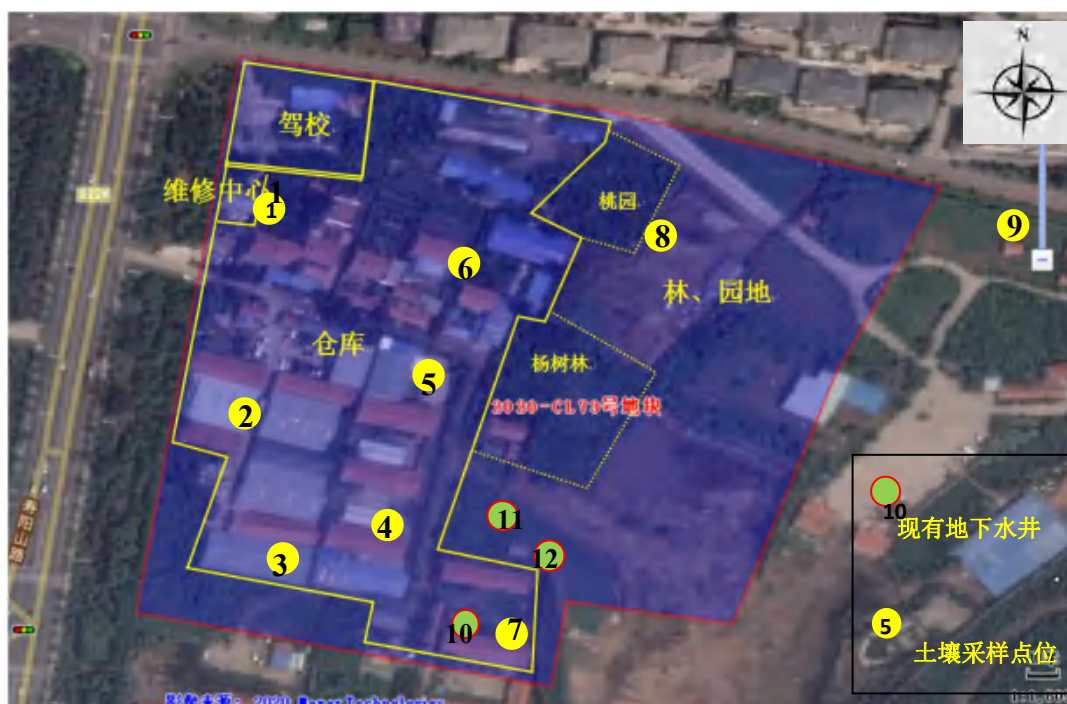
图 5.1-1 地块内监测点位及土壤对照点位图 (2017 年卫星底片图)

根据现场土壤样品采集钻孔情况，除表层存在较薄层的杂填土和残积土外，下层全部为风化玄武岩层；根据《碧桂园翡翠世家 岩土工程勘察报告》，本地块钻孔深度 15~25 m 未见地下水；根据水文地质条件，调查地块为低山区，地下水属山丘型地下水，主要含水岩组为玄武岩裂隙水，玄武岩出露面积广，除局部山间盆地和河谷外，一般不易成井。地块内现有地下水井的地下水埋深约 30-50

m, 属于玄武岩裂隙水。调查地块的地下水流向为东北向西南。地块内地下水监测点位信息详见表 5.1-2。地下水点位如图 5.1-1 所示。

序号	坐标	性质	水温 (°C)	地下水埋深 (m)	井深 (m)
10	118.853684°E 38.688818°N	地块内	20.5	28	31
11	118.853976°E 38.689624°N	地块内	18.7	49	52
12	118.854054°E 38.689570°N	地块内	18.8	28	31

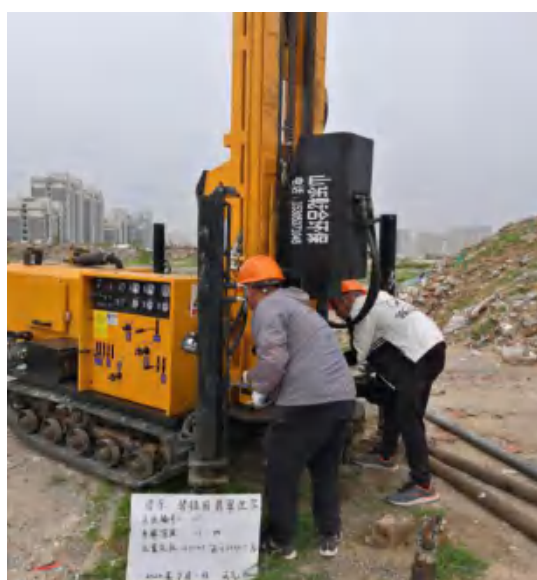
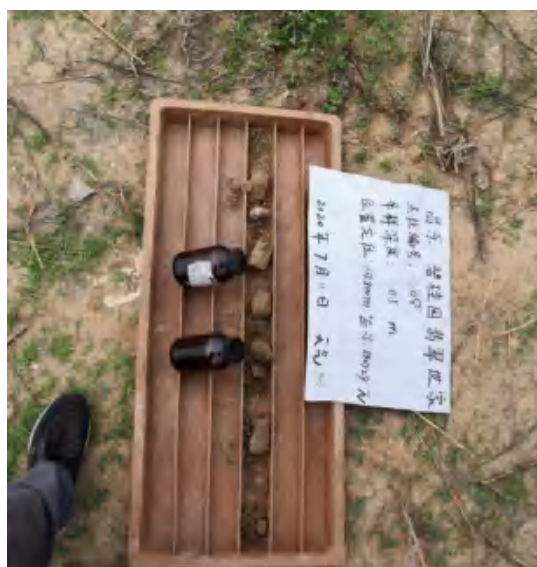
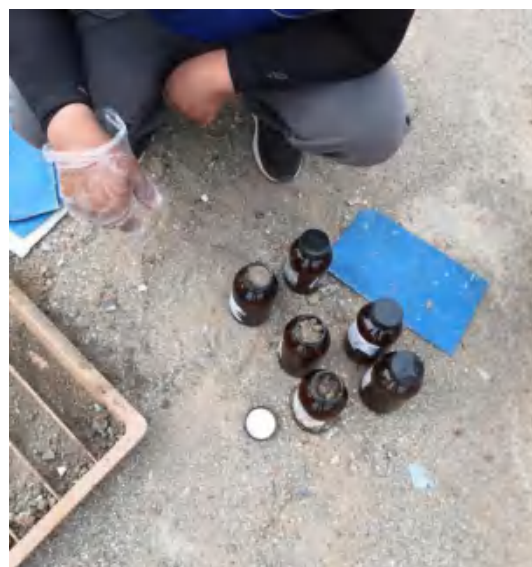
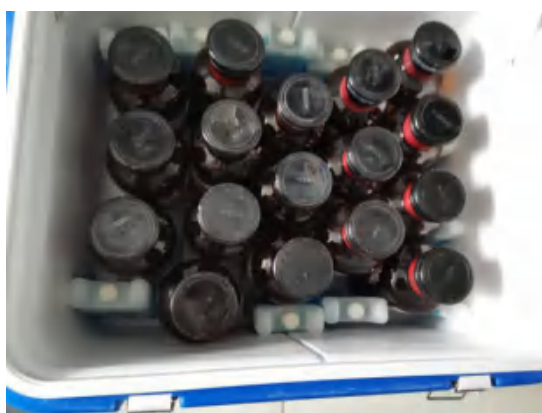
采集重金属样品时将所采集的样品混合均匀，采用棕色玻璃瓶盛装。取样过程中，每取下一个取样点或不同层取样前均仔细清洗各采样工具，以防止交叉污染。

上述样品采集完成后，均及时放入装有冰冻蓝冰的低温保温箱中，并及时送至实验室进行分析。在样品运送过程中，要确保保温箱能满足样品对低温的要求。

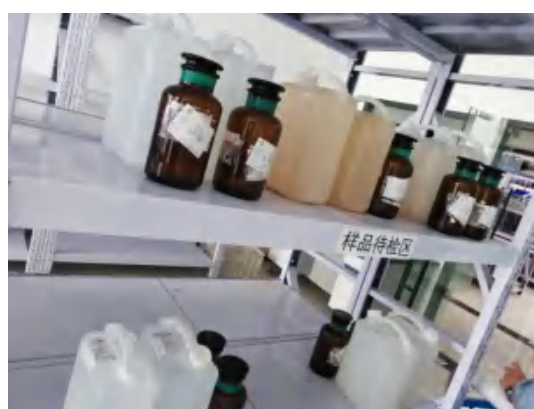
样品流转至待检区

样品采集后，即日由专人将样品从现场送往实验室。到达实验室后，送样者和接样者双方同时清点样品，即将样品逐件与样品登记表、样品标签和采样记录单进行核对，并在样品交接单上签字确认，样品交接单由双方各存一份备查。核对无误后，将样品分类、整理和包装后放于冷藏柜中。样品运输过程中均采用保温箱保存，保温箱内放置足量冰冻蓝冰，以保证样品对低温的要求，且严防样品的损失、混淆和沾污。

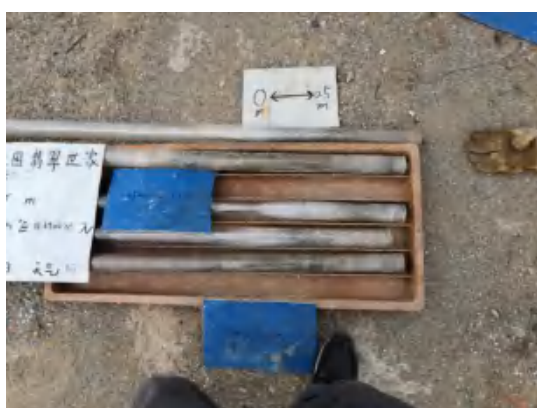
样品采集

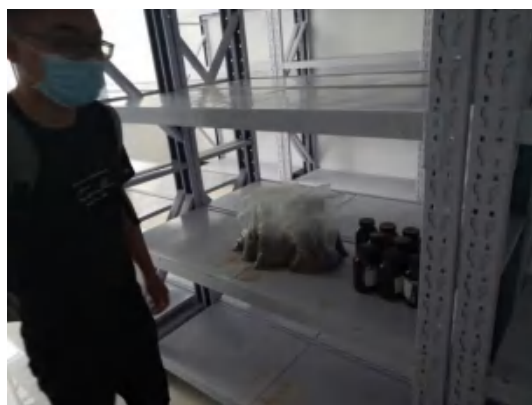
样品保存
