寒亭区祥亭街以北、友谊路以东 (2017-HT23 号) 地块 土壤污染状况调查报告

项目名称	寒亭区祥亭街以北、友谊路以东（2017-HT23 号）			
委托单位	中房（潍坊）置业集团有限公司			
编制单位	中润浩科工程咨询（山东）集团有限公司			
编制日期	2020 年 8 月			
章节编制人	刘伟	第一、二章	杨少华	第五、六章
	张卫	第三、四章	张桐	第七章
项目负责人	刘伟	助理工程师	暖通	
报告审核	张卫	助理工程师	艺术设计	
报告审定	杨少华	/	建筑学

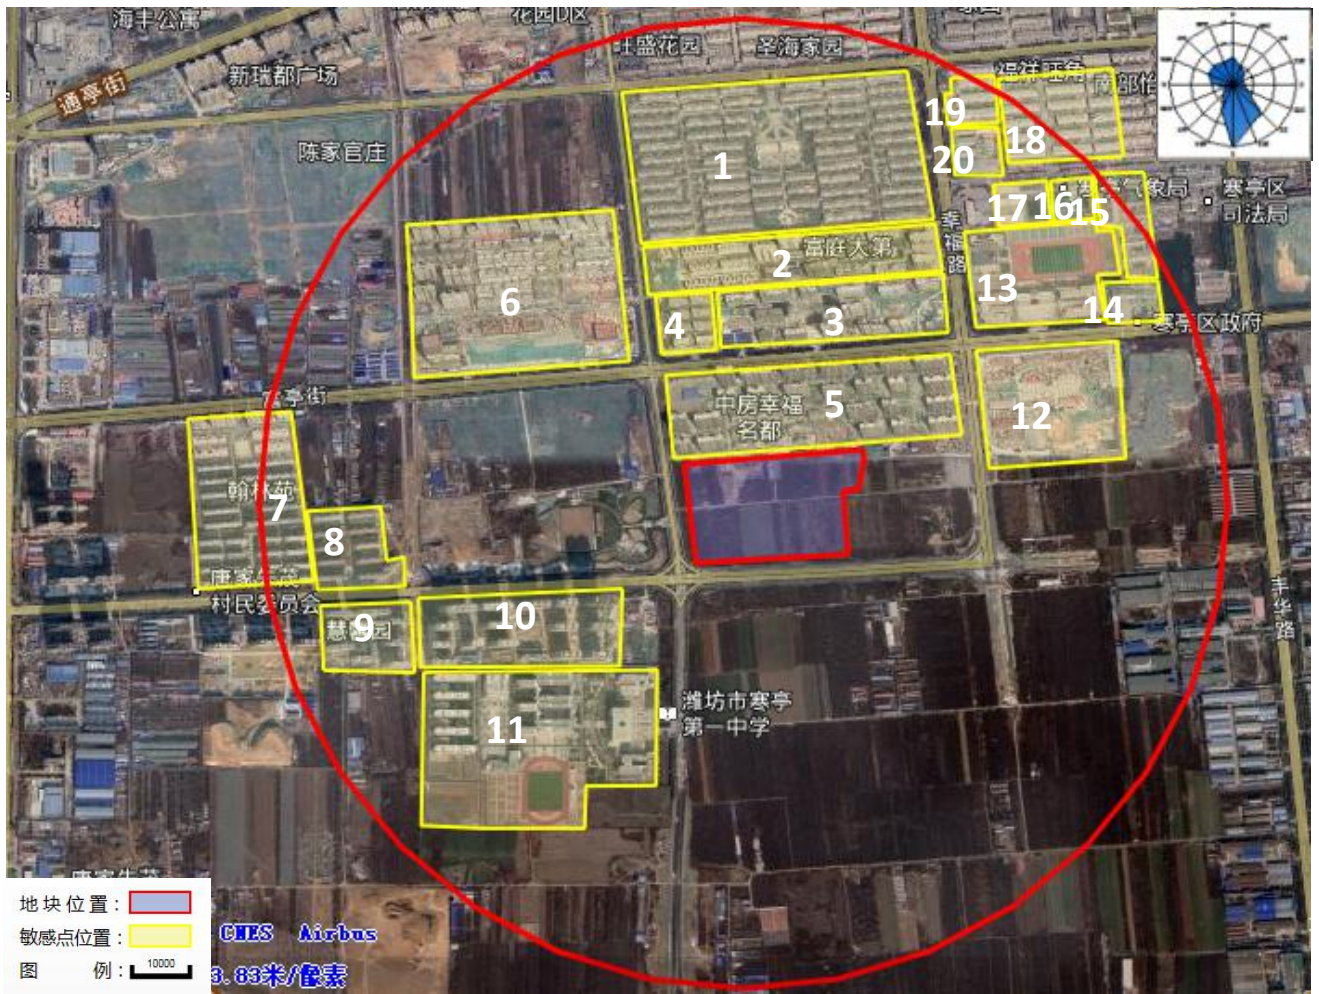
图 3.2-1 周边敏感目标位置图（1000m）

本地块以周围 1km 范围内定位环境敏感区，主要敏感目标为居民区，学校，办公区。其中居民区主要为泰祥花苑、富庭大地、兰亭御景嘉苑、邦盛书香院、中房爱悦城、中房幸福名都、紫玉兰亭。学校主要为寒亭区实验中学、新阳光小学、寒亭新阳光幼儿园、寒亭区杨家埠小学、潍坊市寒亭第一中学。办公区主要为寒亭区政府、寒亭气象局。

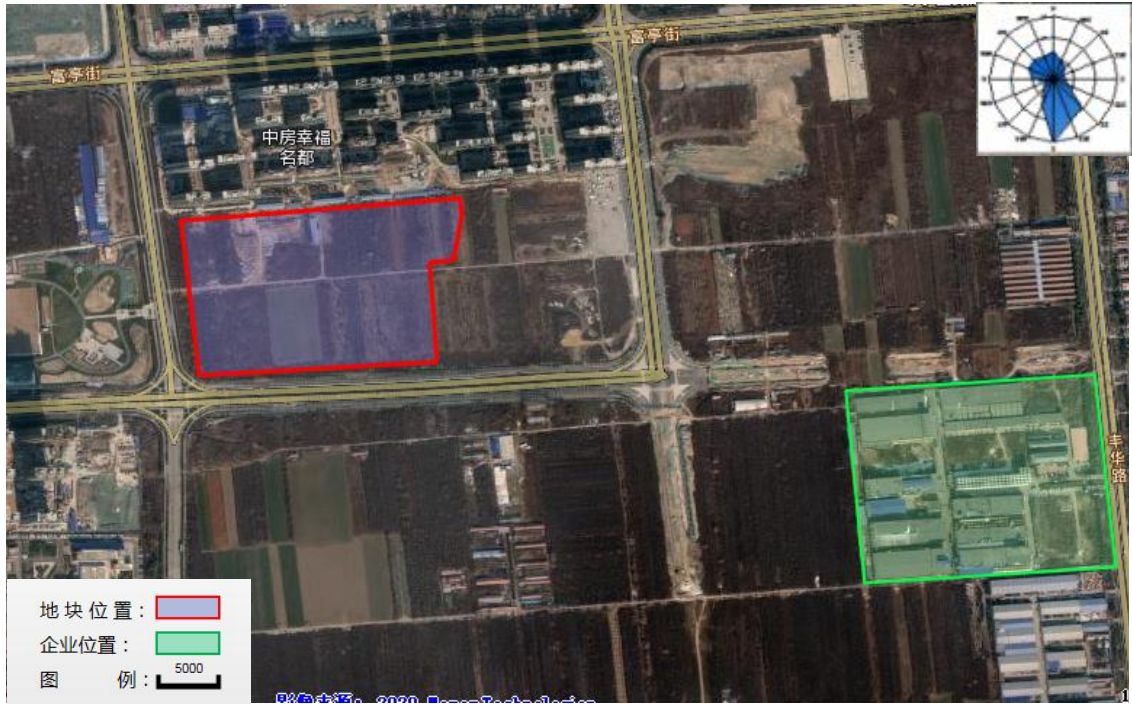
图 3.2-2 相对位置图

序号	地块附近企业名称	类别	相对位置	距离 (m)
1	山东十笏园食品有限公司	调味品、发酵制品制造	SE	585

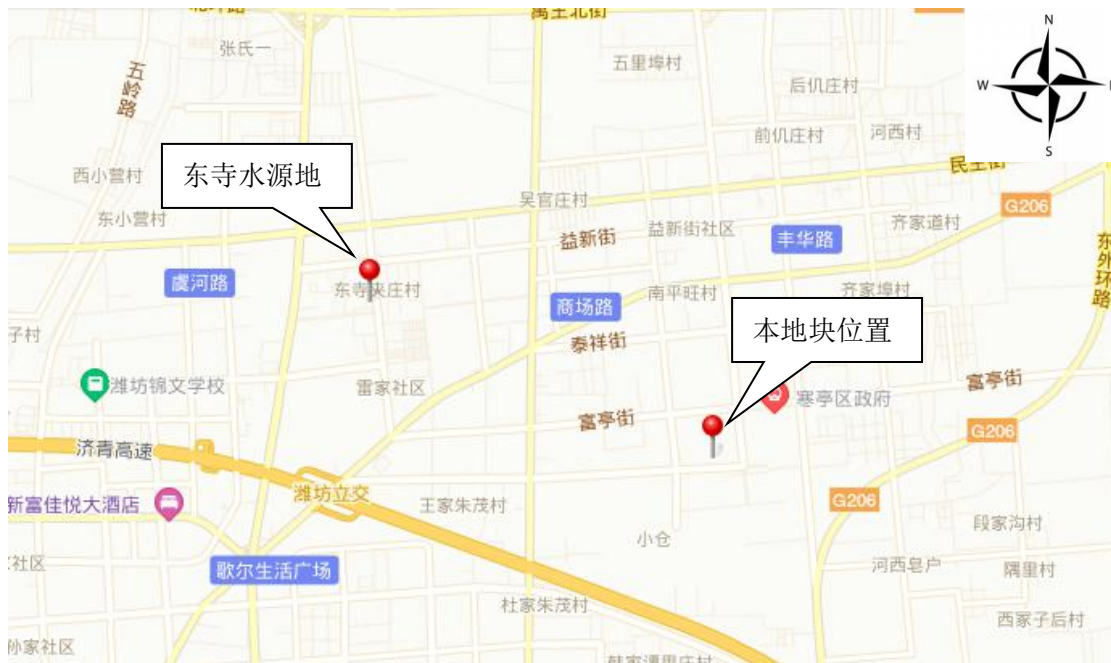
图 3.2-3 地块位置与寒亭区地下水水源保护地的相对位置图

地下水源保护地名称	相对地块位置	距离 (m)
东寺水源地	NW	3600

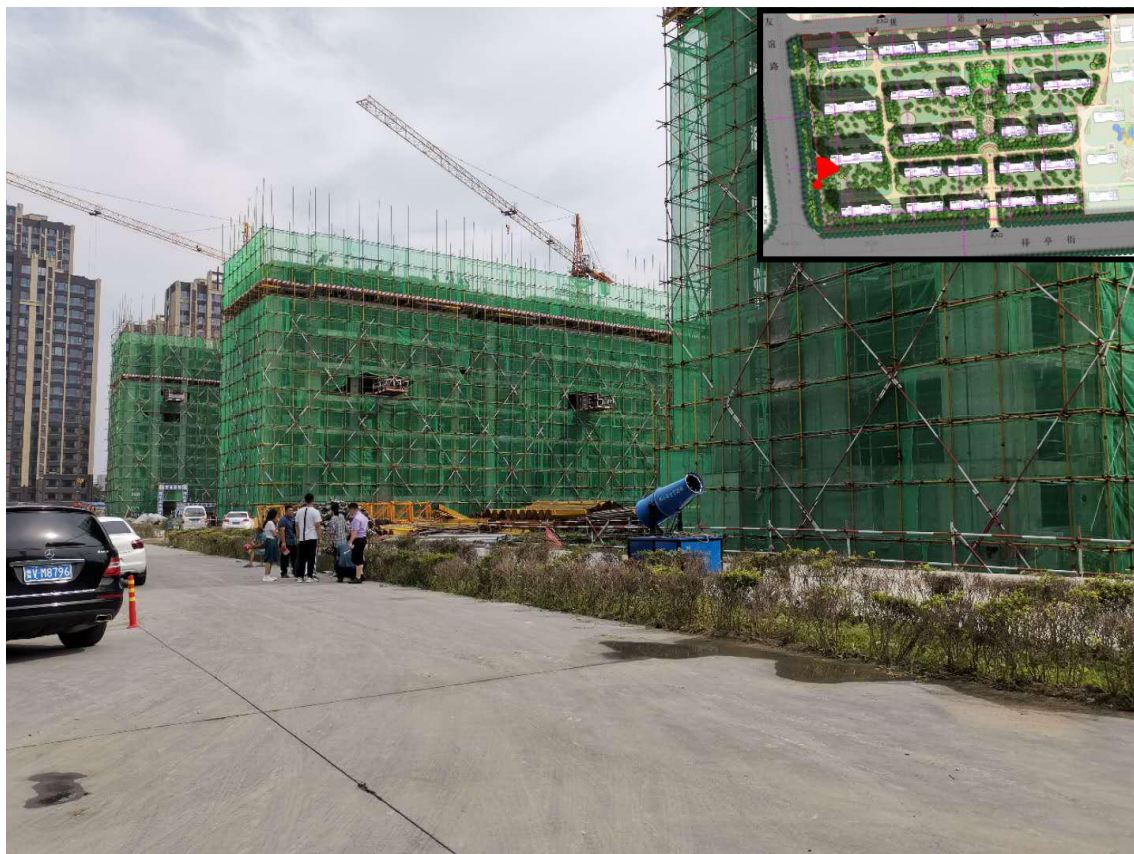
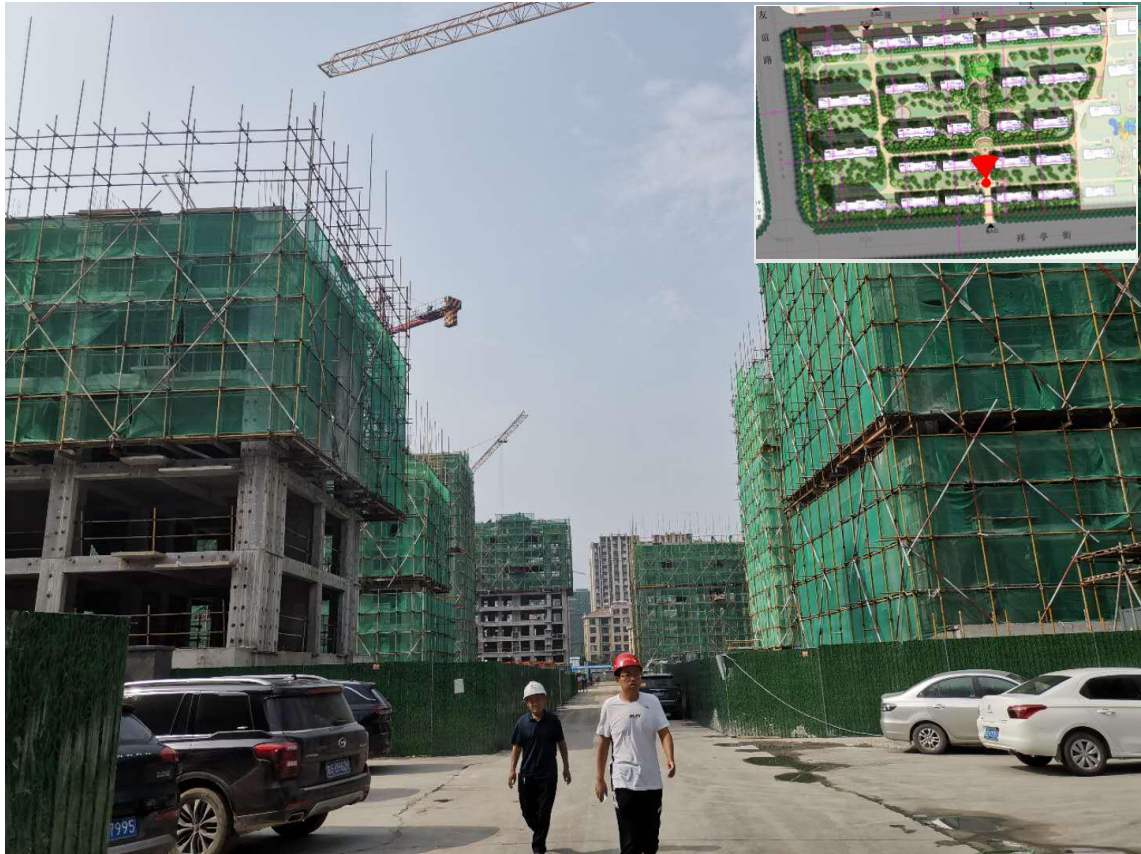
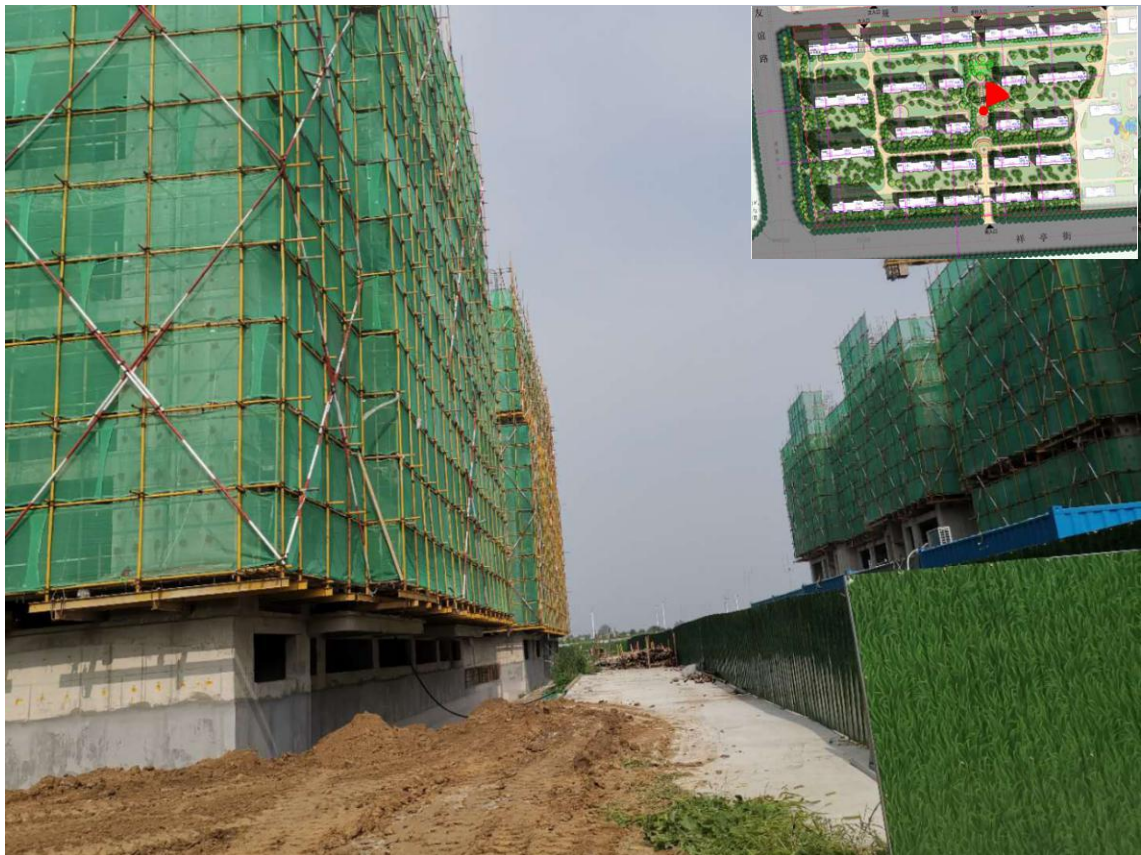
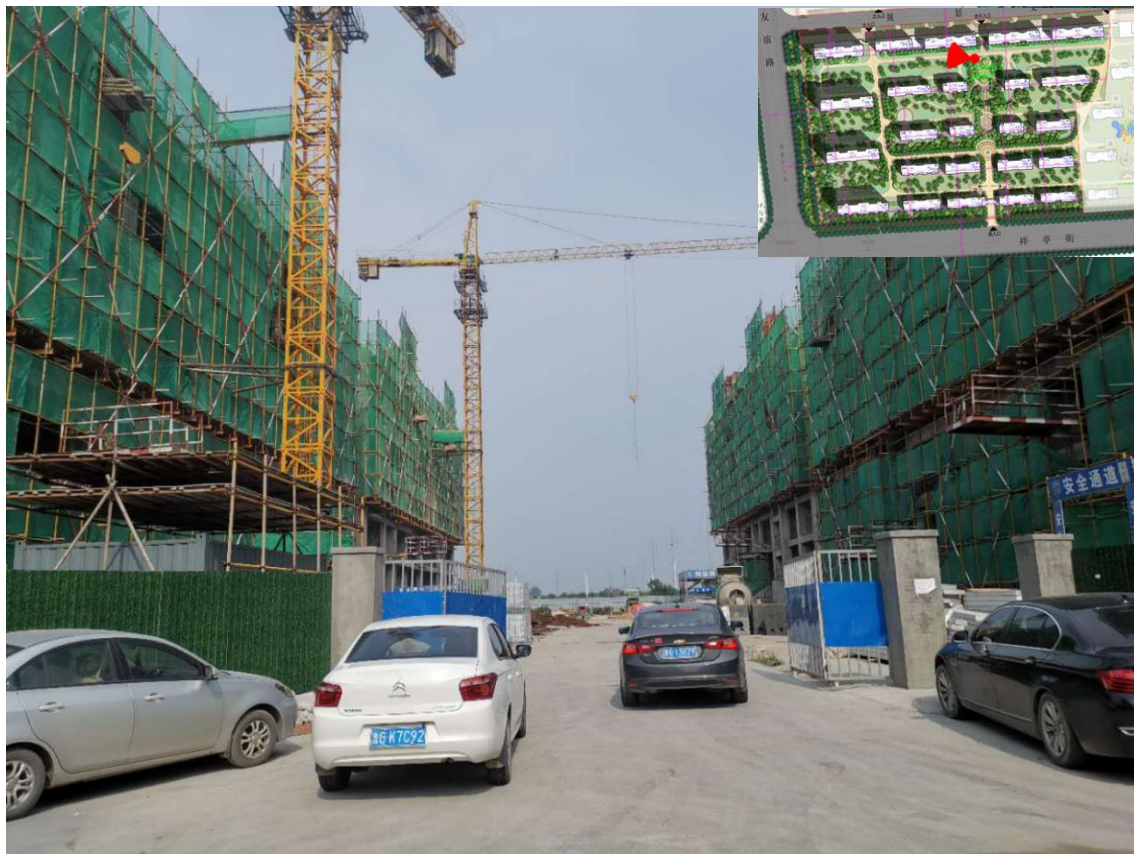
图 3.3-1 地块现状图

本地块现状为中房·幸福名都二期项目工地，项目地块于 2020 年开工建设，目前共建有 24 幢建筑物及临时施工道路。地块现状、平面设计图分别见图 3.3-1、图 3.3-2。

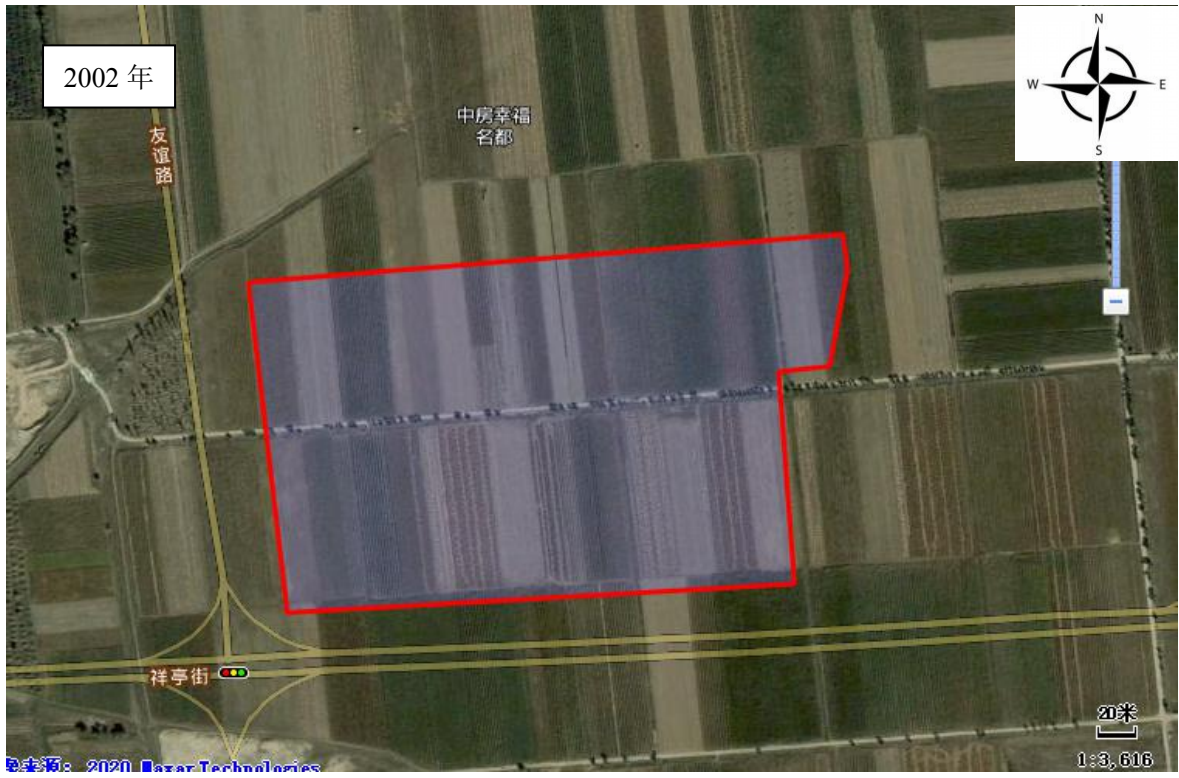
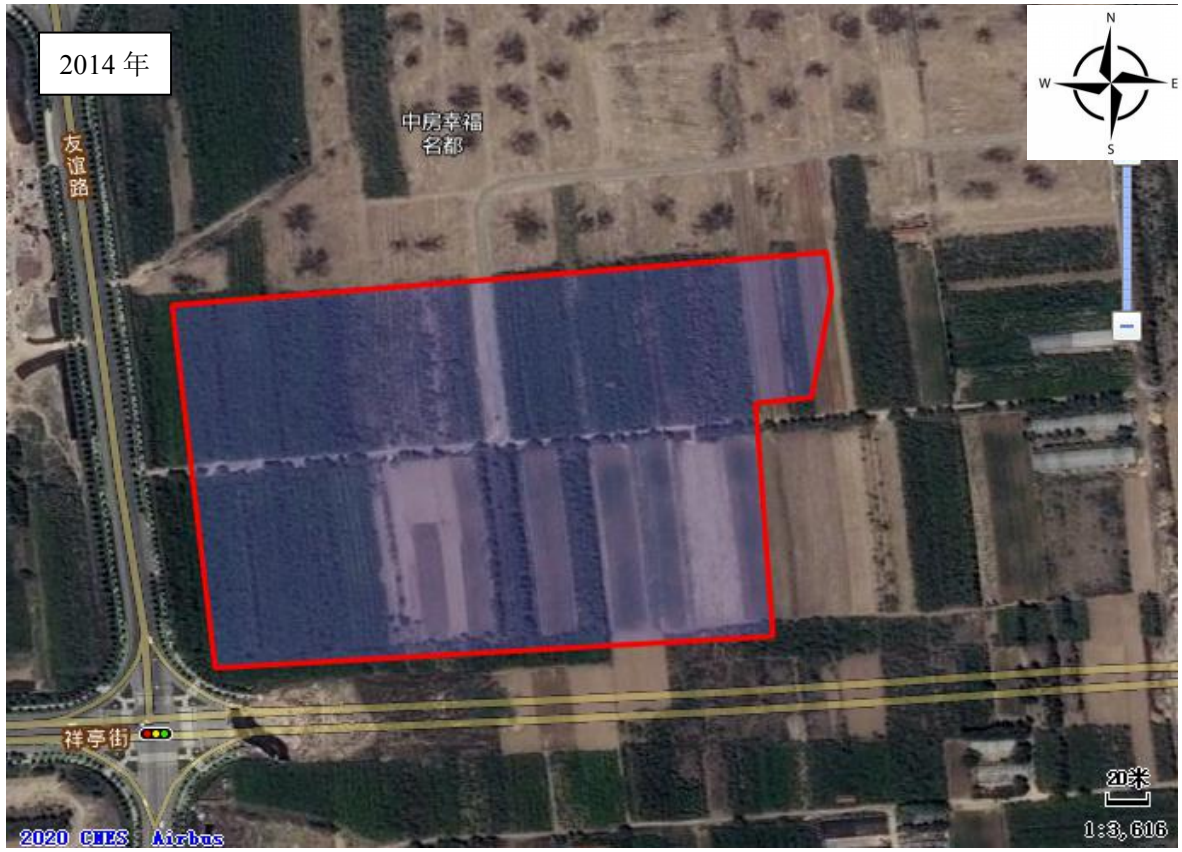
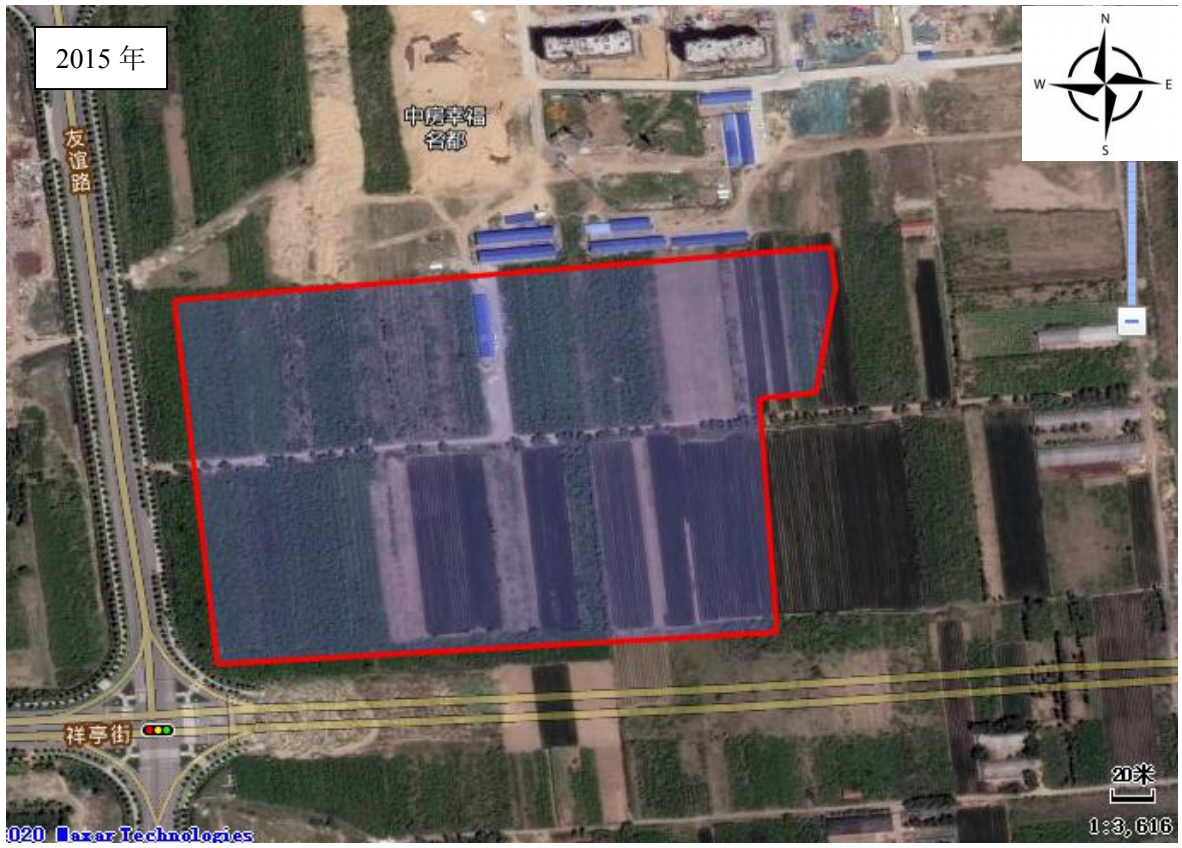
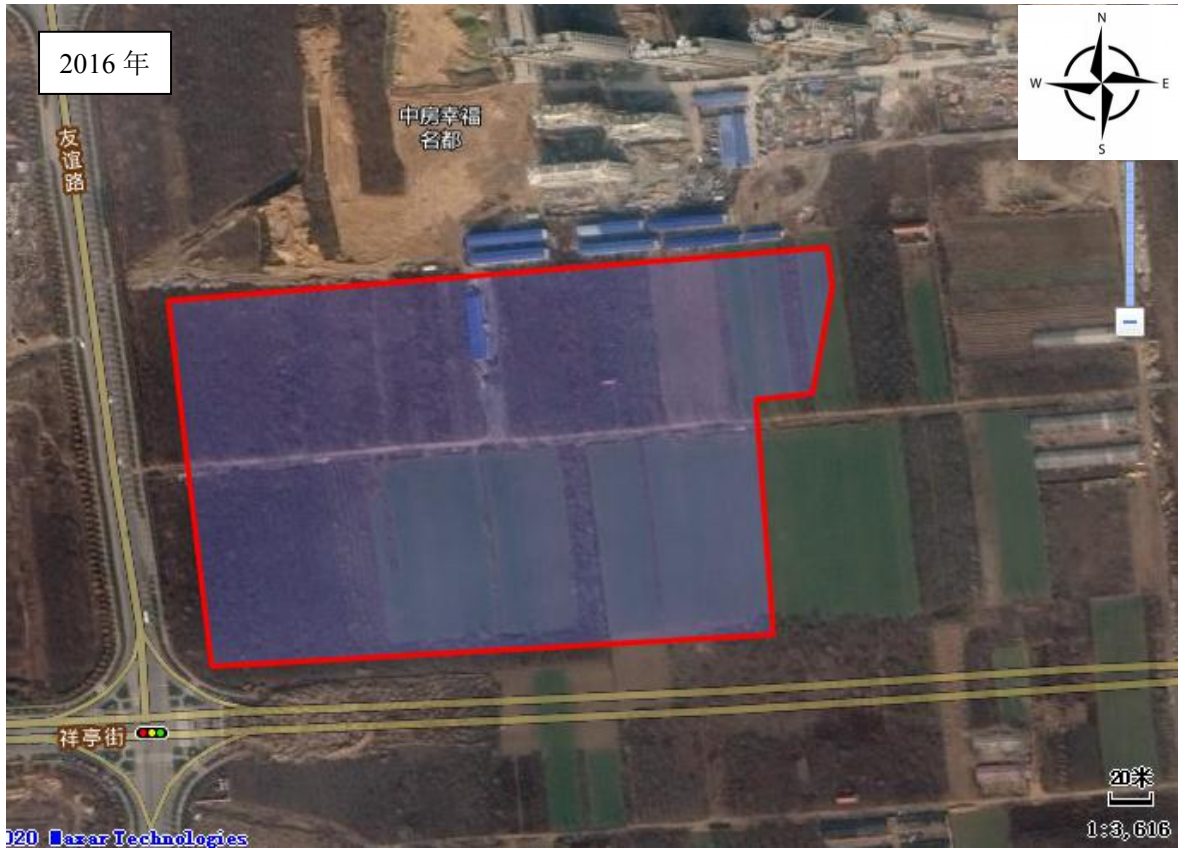
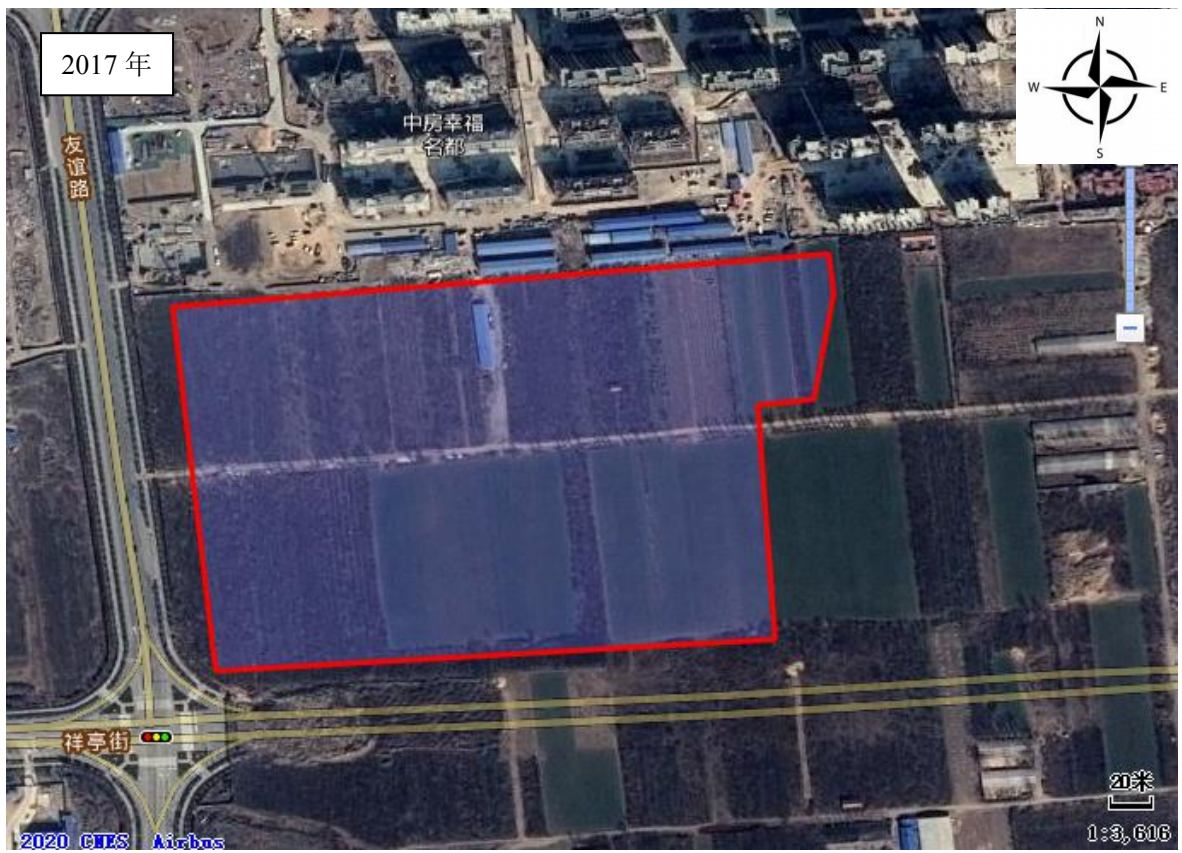
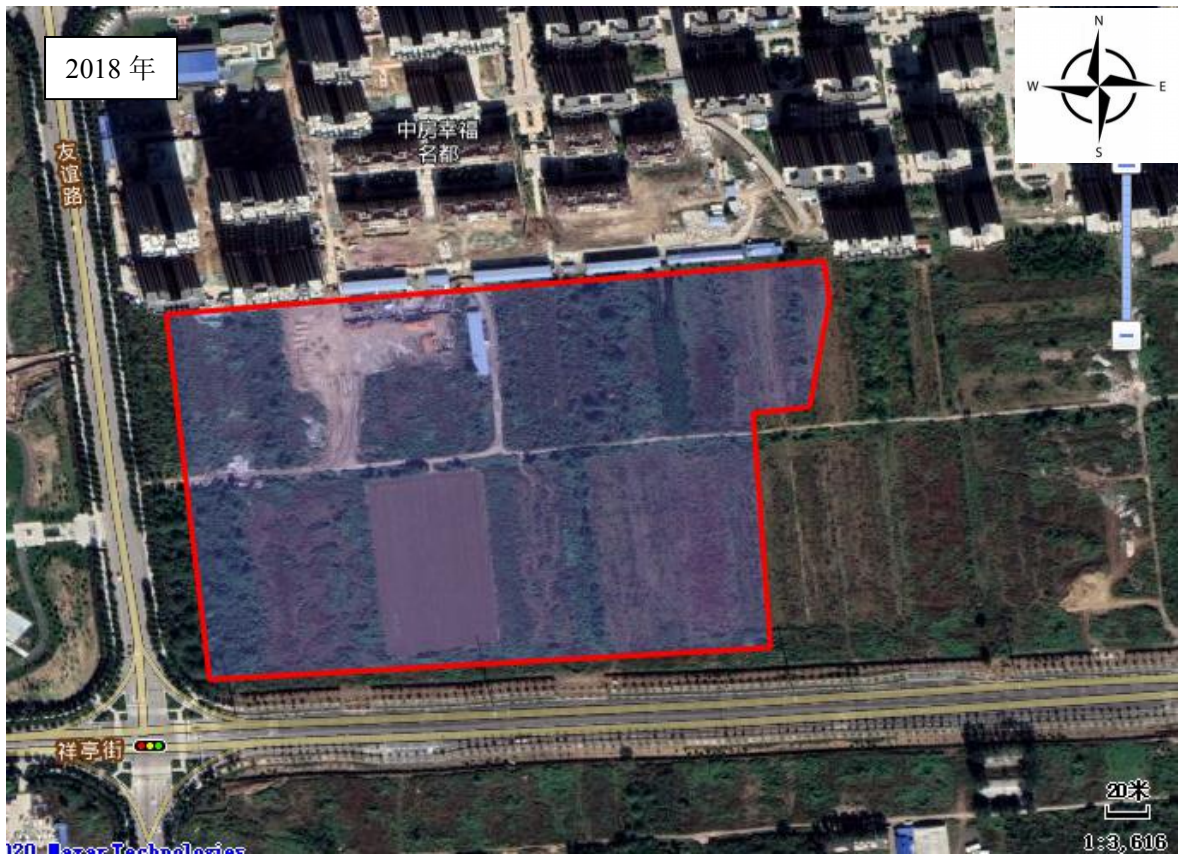
图 3.3-4 本地块历史影像范围调查图

时间	土地性质	土地使用情况
2014 年前	农用地	种植作物为小麦、玉米等，所用农药为氯化氯代胆碱、磷化铝，使用时稀释倍数较大，用量较少
2014 年至 2017 年	农用地	2014 年 12 月本地块北侧搭建彩钢板房，作为中房·幸福名都项目临时办公区；地块东侧及南侧部分区域种植小麦等作物
2018 年	农用地	地块西北侧堆土为中房·幸福名都南侧开挖时的原始土堆土
2019 年	建设用地	本地块内堆土清运至中房·幸福名都项目地块，用为场地平整用土；本地块内彩钢板房拆除地块进行防尘措施。10 月 31 日山东潍坊置业有限公司以不动产权第 0072274 号得到本地块使用权
2020 年 1 月 20 日	建设用地	进行使用权更名变更登记，由山东潍坊置业有限公司变更为中房（潍坊）置业集团有限公司，不动产权第 0005096 号
2020 年 8 月 3 日	建设用地	我单位对本地块现场勘查时，该项目地块已建设了施工临时道路，24 幢楼房地基防水、地下、地上楼层设施

本地块历史影像范围调查图（2002-2020 年图像来自于 Google Earth 历史影像）见图 3.3-4。

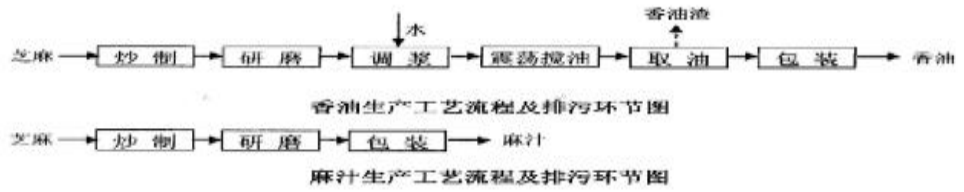
图 4.3-1 山东十笏园食品有限公司主要生产工艺流程图

本地块周边 1km 范围内存在的企业为山东十笏园食品有限公司，距离本地块 585m，位于东南方向。山东十笏园食品有限公司于 2002 年 6 月 3 日投产，主要生产调味品、发酵制品，其主要生产工艺流程图见图 4.3-1，与项目地块相对位置图见图 4.3-2。生产过程中产生的废水污染物为化学需氧量，氨氮（ $\text{NH}_3\text{-N}$ ），总氮（以 N 计），总磷（以 P 计），悬浮物，pH 值，动植物油，五日生化需氧量，色度；废气污染物为臭气浓度，颗粒物，二氧化硫，氮氧化物，林格曼黑度；一般工业固体废物为废渣，废包装材料。

废水通过城镇污水管网进入山东高速环保科技有限公司污水处理厂，废气经处理设施处理后排放，一般工业固体废物委托处置。厂区内罐区及生产车间地面硬化处理，生产过程中各污染物对土壤及地下水影响极小，对本地块无污染影响。

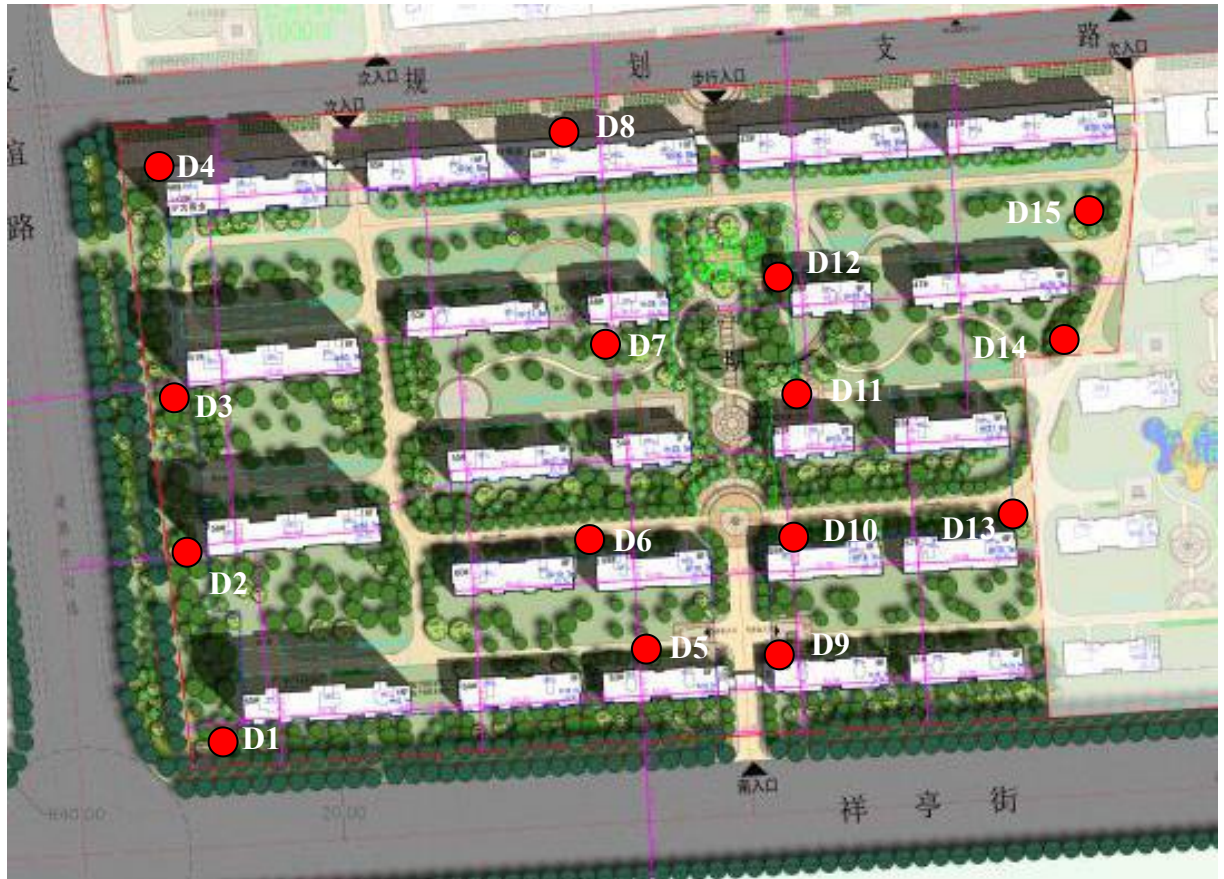
图 4.4-1 采样点位分布图

根据资料收集与分析、现场踏勘、Google Earth 影像资料，综合确定本地块历史情况为杨家埠旅游开发区西三角埠村和东三角埠村的农用地，历史上未存在过污染企业。因该地块已经开工建设住宅楼，部分路面已硬化，目前住宅楼周围未硬化区域为本地块原土。受本地块现状影响，本次快速筛选在本地块内住宅楼周围原土裸露处选取 15 个点位，采样深度为 0-0.5m，利用土壤 PID、XRF 快速筛选对土壤的污染情况进行初步判断，采样点位分布图见图 4.4-1。

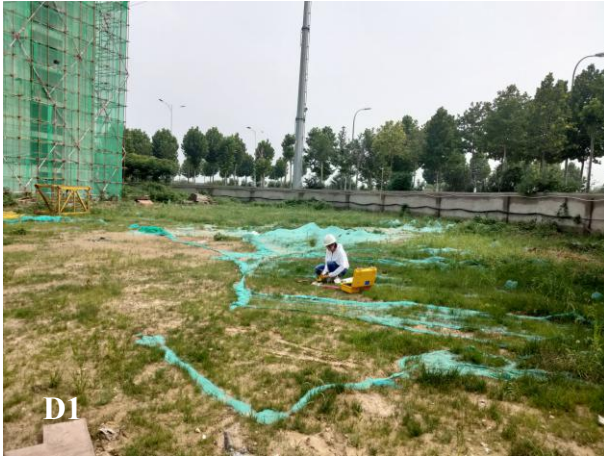
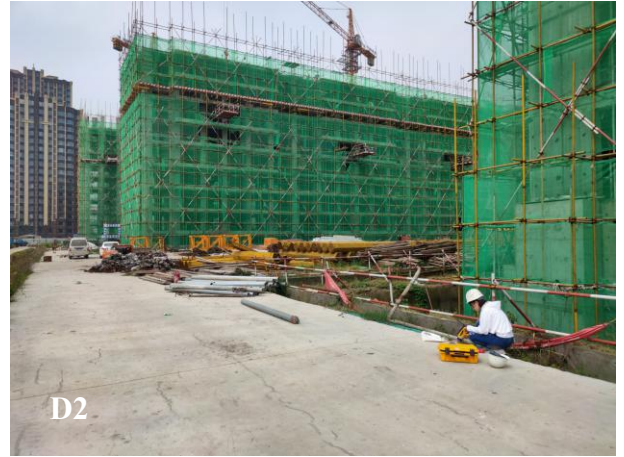
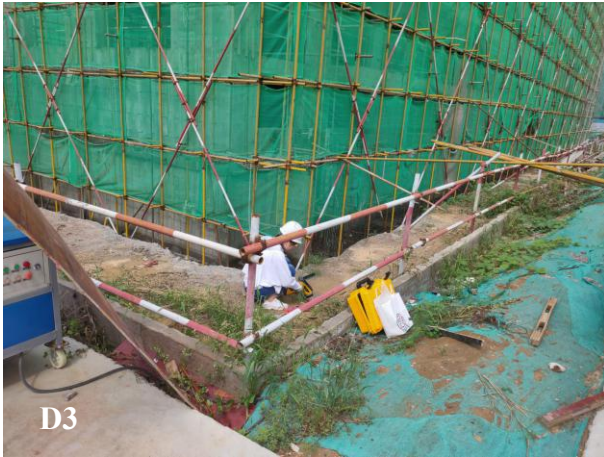
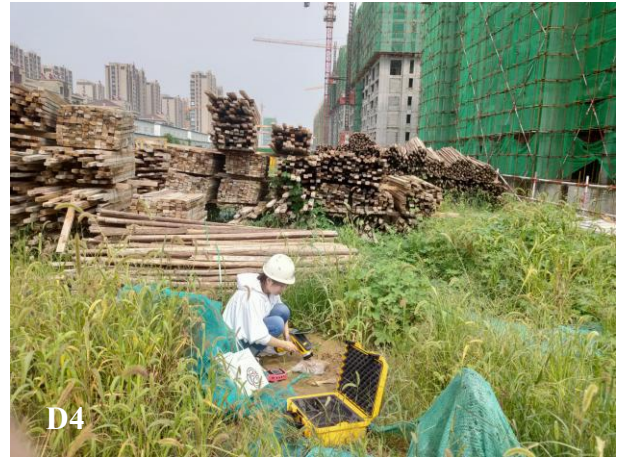
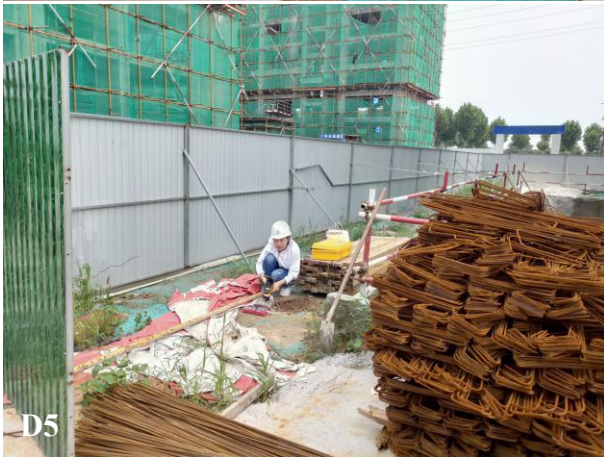
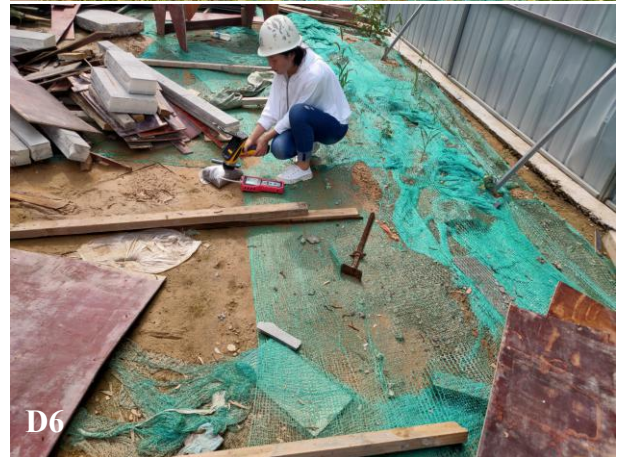
图 4.4-2 快检采样图

现场采样过程中，未发现样品有明显的污染状况，各样品 PID 测试数据结果普遍较低，监测数据浓度均低于 1ppm，测试数据表明本地块表层土壤不存在污染。样品 PID、XRF 测试数据监测见表 4.4-1，采样现场图见 4.4-2：

现场采样过程中，未发现样品有明显的污染状况，各样品 PID 测试数据结果普遍较低，监测数据浓度均低于 1ppm，测试数据表明本地块表层土壤不存在污染。

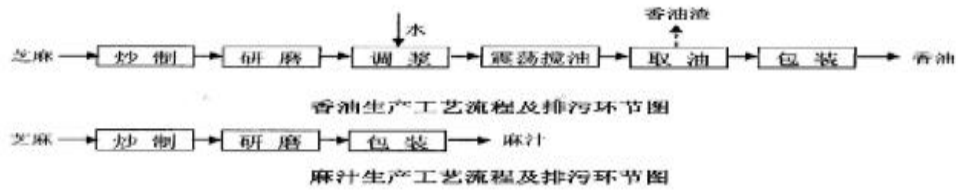
图 4.5-1 山东十笏园食品有限公司主要生产工艺流程图

本地块周边 1km 范围内存在的企业为山东十笏园食品有限公司，位于本地块的东南方向，于 2002 年 6 月 3 日投产，主要生产调味品、发酵制品，其主要生产工艺流程图见图 4.5-1，与项目地块相对位置图见 4.5-2。生产过程中产生的废水污染物为化学需氧量，氨氮（ $\text{NH}_3\text{-N}$ ），总氮（以 N 计），总磷（以 P 计），悬浮物，pH 值，动植物油，五日生化需氧量，色度；废气污染物为臭气浓度，颗粒物，二氧化硫，氮氧化物，林格曼黑度；一般工业固体废物为废渣，废包装材料。

废水通过城镇污水管网进入山东高速环保科技有限公司污水处理厂，废气经处理设施处理后排放，一般工业固体废物委托处置。生产过程中各污染物对土壤及地下水影响极小，对本地块无污染影响。
