昌邑市龙池镇龙源水库工程地块 土壤污染状况调查报告

委托单位：潍坊润龙水务综合发展有限公司

编制单位：潍坊优特检测服务有限公司

二〇二〇年八月

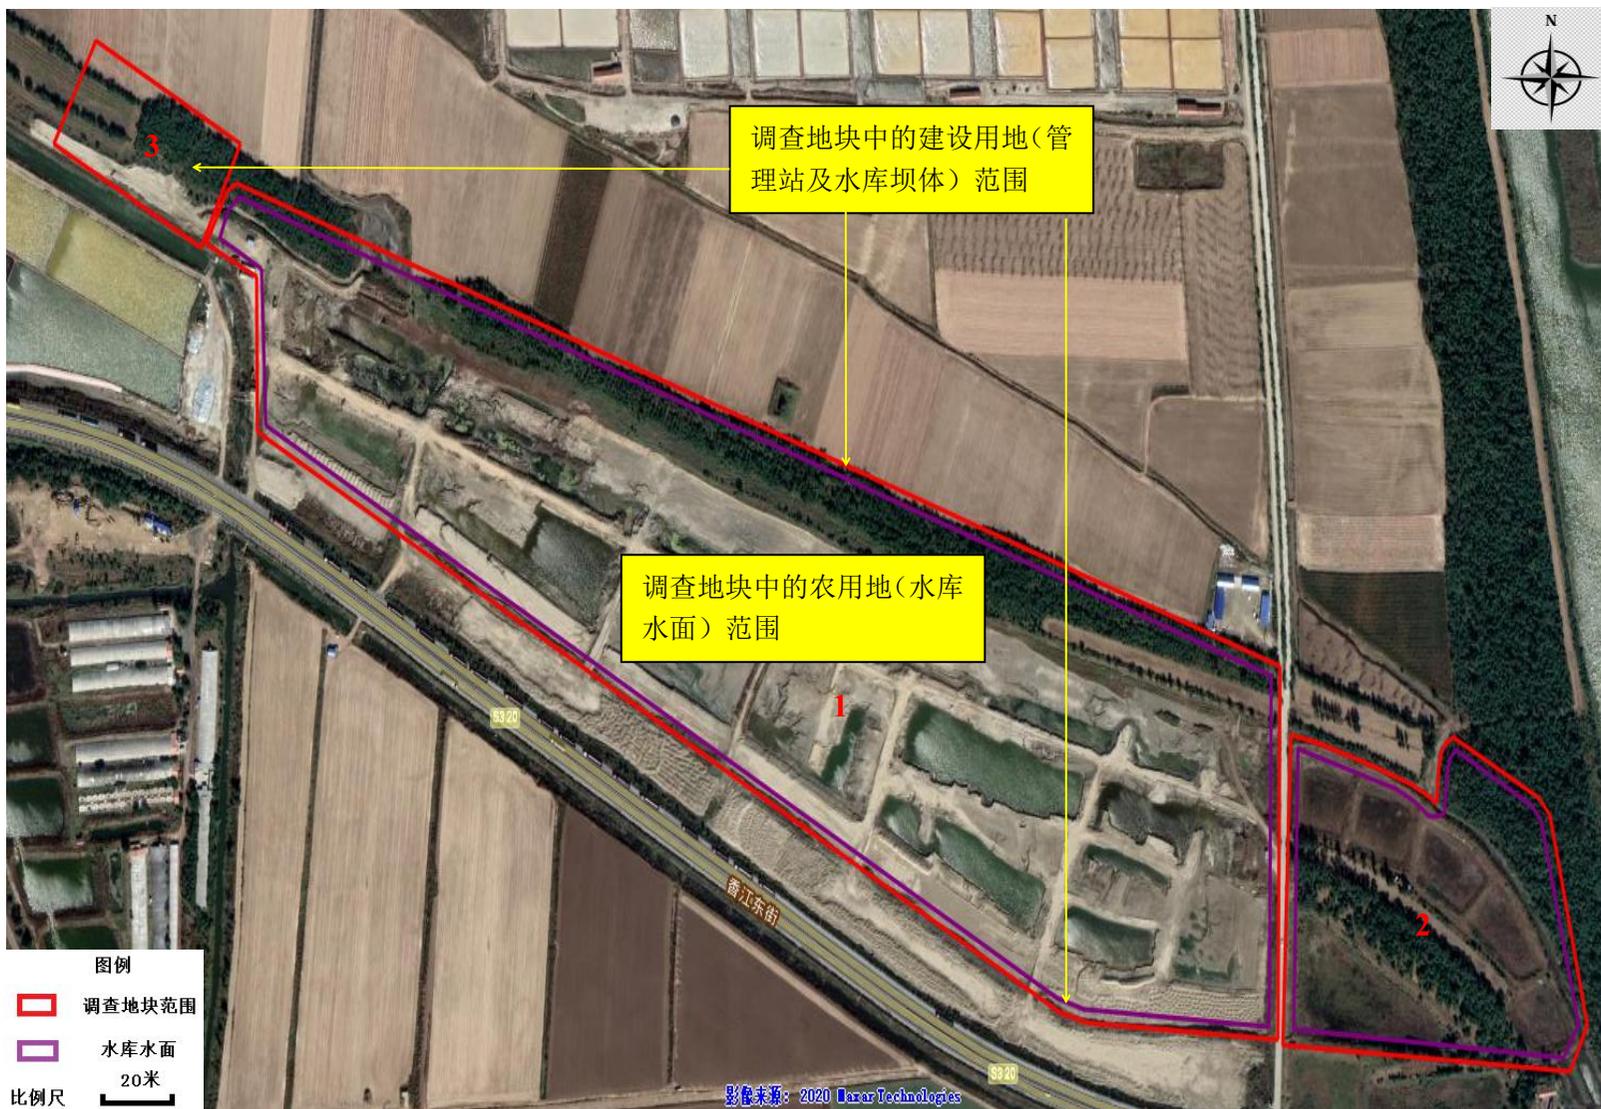
图 2.2-1 调查地块范围示意图

本次土壤污染状况调查范围为润龙水务规划开发的昌邑市龙池镇龙源水库工程地块，本地块北侧紧邻东利渔村农用地；东侧为丰产河；西侧为农用地和盐田；南侧紧邻辛沙路（S320），路对面为农用地。该地块整体呈不规则的多边形，东西较长，南北较窄。总调查面积为 $305057 m^2$ ，具体范围见图 2.2-1，勘测定界图见图 2.2-2，地块拐点坐标见表 2.2-1。

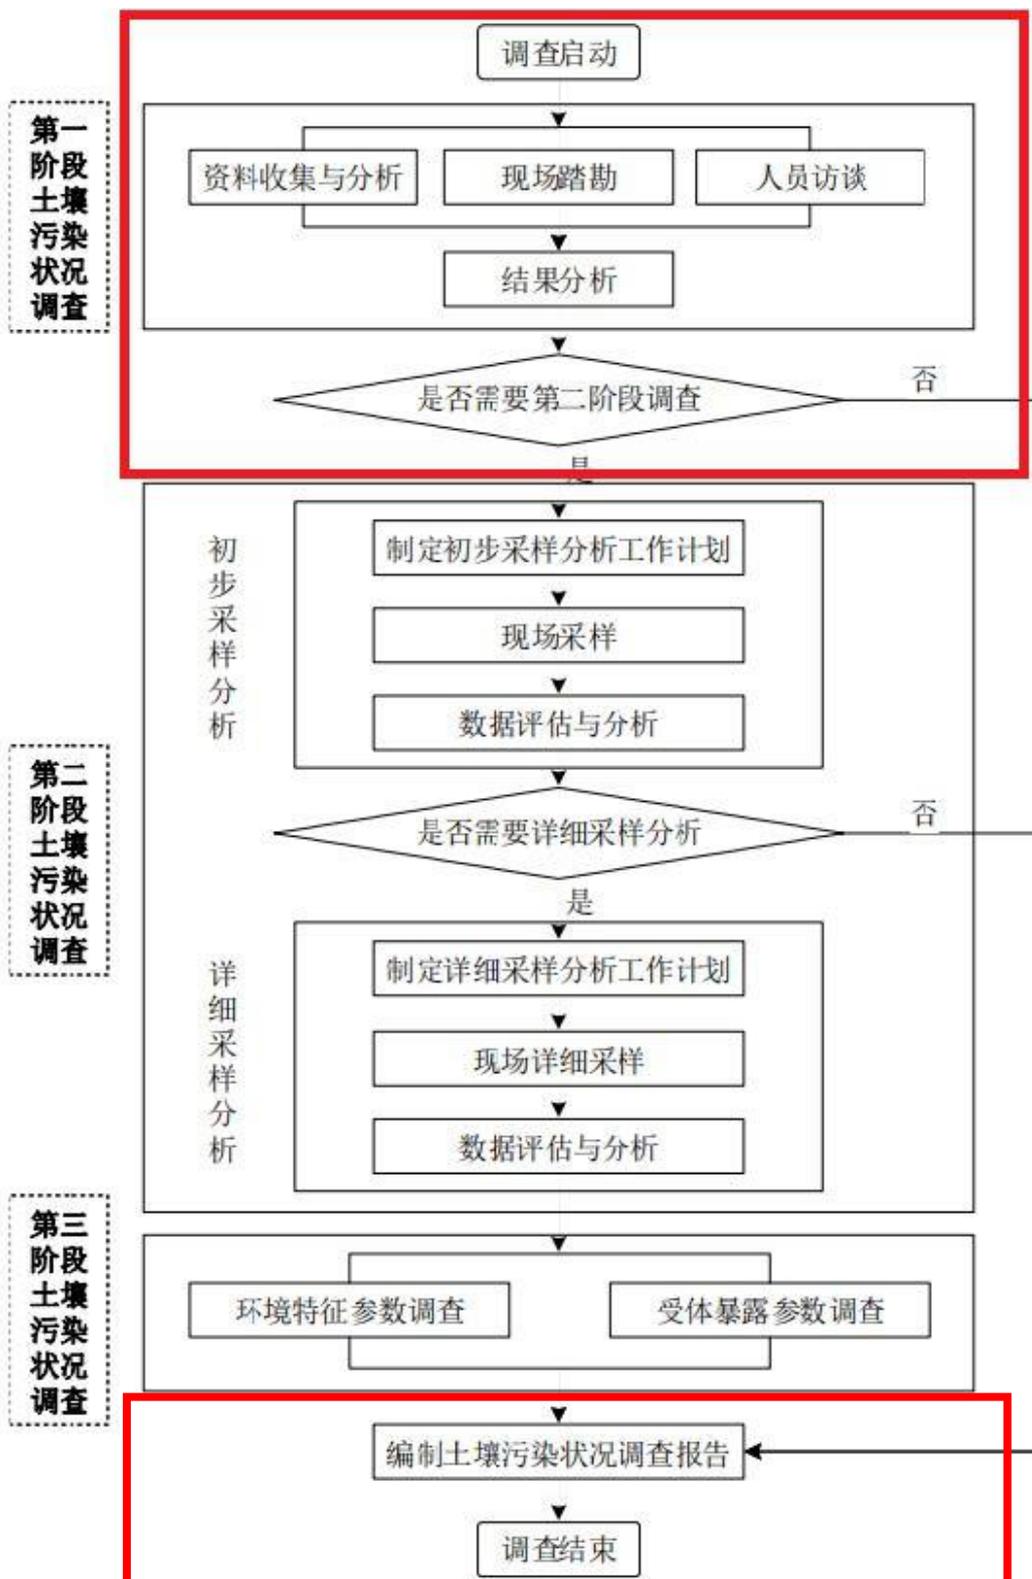
图 2.5-1 本次土壤污染状况调查评估工作流程

第一阶段土壤污染状况调查是以资料收集、现场踏勘和人员访谈为主的污染识别阶段，原则上不进行现场采样分析。若第一阶段调查确认地块内及周围区域当前和历史上均无可能的污染源，则认为地块的环境状况可以接受，调查活动可以结束。

本次调查到第一阶段土壤污染状况调查。具体工作流程见图 2.5-1。

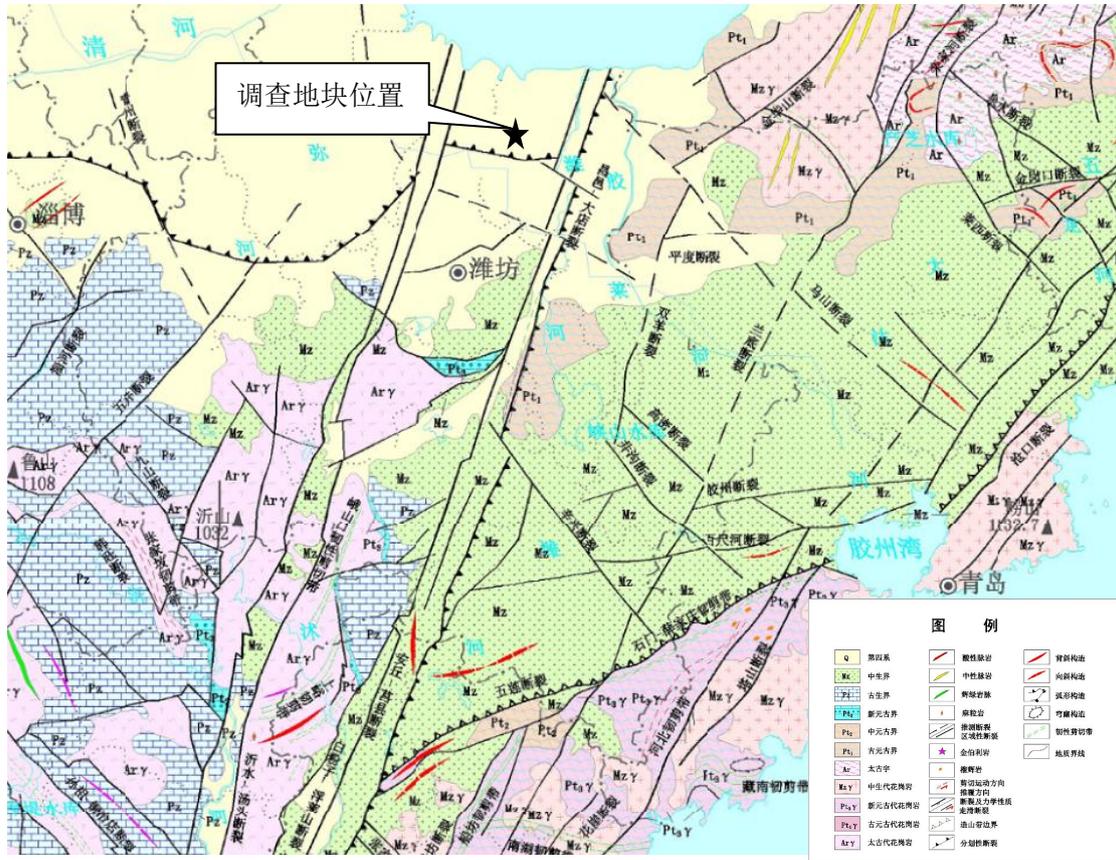
图 3.1-2 区域构造地质图 (1:50 万)

根据区域构造资料，本区处在中朝准地台山东隆起区沂沭断裂带的北段，昌潍凹陷内，由四条主干断裂组成凹陷的东西部边界，西部有郯郯—葛沟、沂水—汤头断裂；东部有安丘—莒县、昌邑—大店断裂，断裂中间地段宽度近 30 公里。

晚第三纪后沂沭断裂带活动大大减弱，处于相对稳定阶段。据《山东省构造纲要图》等地质构造资料，场区及场区附近无活动性断裂通过。

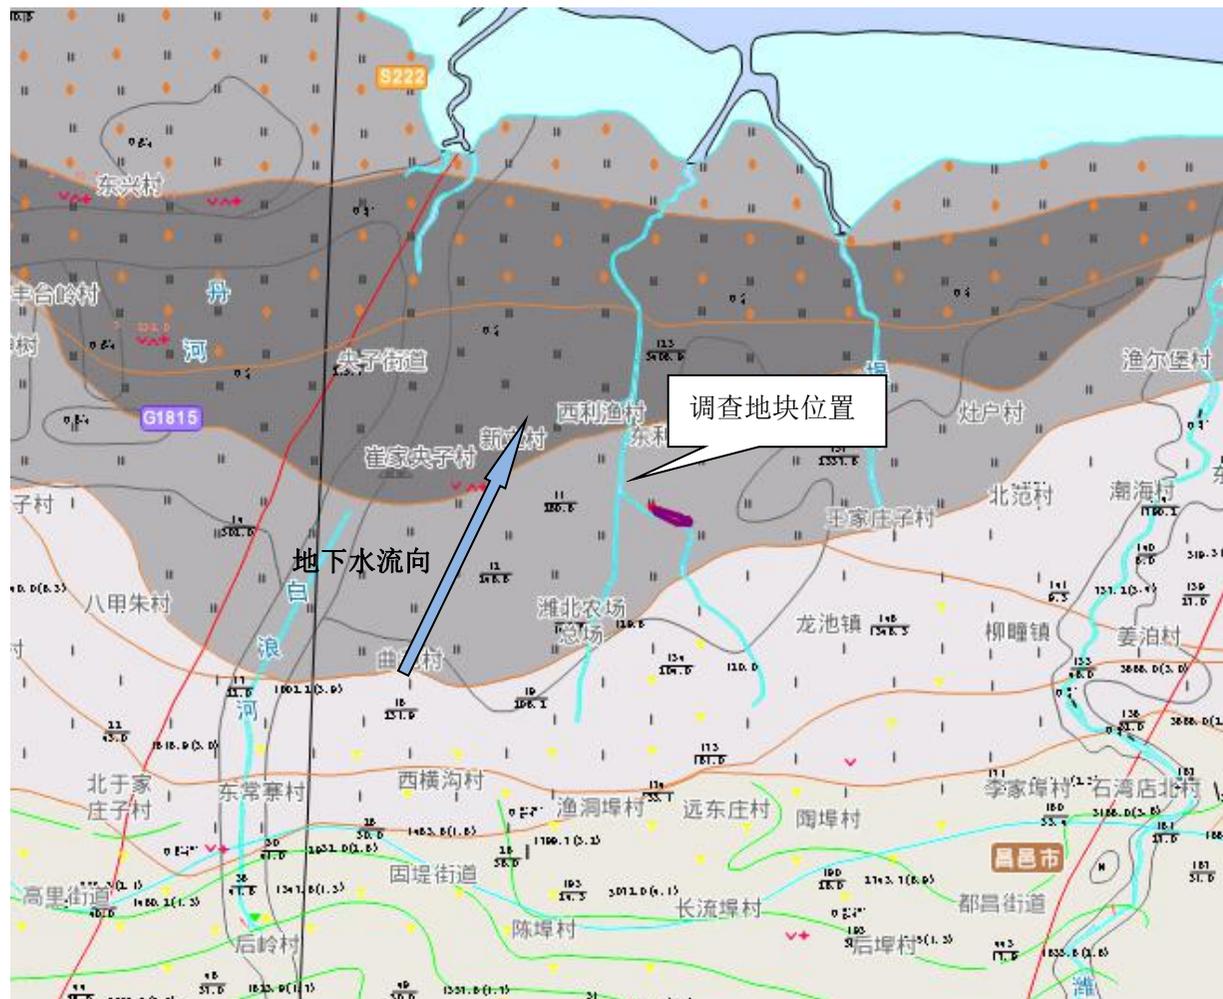
图 3.1-3 该地区水文地质图 (1:20 万)

根据企业提供的《龙源水库岩勘报告》可知，该地区的地下水的化学成份与地下水的运动条件、岩性、地形及气候等因素密切相关。坝址潜水地下水化学类型主要为氯化物硫酸盐型。受第四系数次海侵的影响，同时加之处在滨海平原地带，潜水地下水径流缓慢，排泄方式以垂直蒸发与人工汲取为主，地下水盐份逐渐浓缩，矿化度有所提高，多为 1g/L~2g/L。因距海洋较近，地下水氯离子逐渐增加并占主导地位。该地区水文地质图如下。

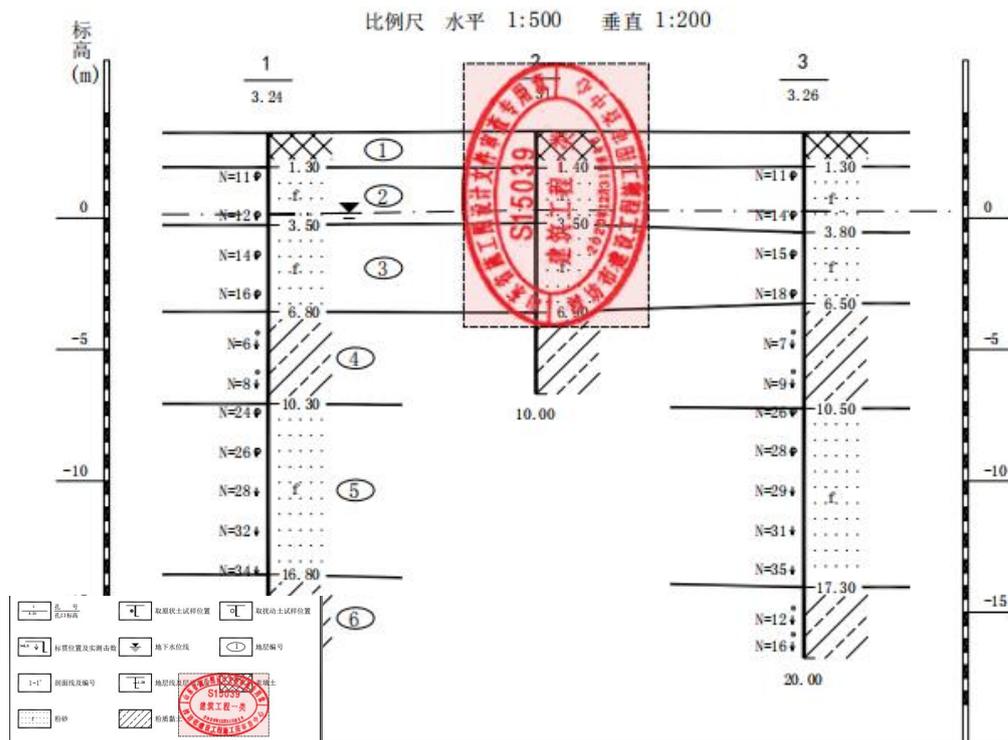
根据润龙水务提供的《昌邑市龙池镇龙源水库工程综合楼岩土工程勘察报告》，该地块在勘察深度范围内，场地地层自上而下分为6层，现分述如下：

(1) 层素填土 (Q4ml) : 黄褐~褐色, 稍湿, 多以粉砂为主, 含贝壳碎片。场区普遍分布, 厚度: 1.30~1.80m, 平均 1.48m; 层底标高: 1.49~1.96m, 平均 1.78m; 层底埋深: 1.30~1.80m, 平均 1.48m。

(2) 层粉砂 (Q4al) : 黄褐~灰黄色, 稍湿~饱和, 稍密, 成分以石英、长石为主, 含铁锈斑点。场区普遍分布, 厚度: 2.00~2.50m, 平均 2.18m; 层底标高: -0.72~-0.19m, 平均-0.41m; 层底埋深: 3.50~3.90m, 平均 3.67m。

(3) 层粉砂 (Q4m) : 灰褐色, 饱和, 稍密~中密, 成分以石英、长石为主, 含贝壳碎片。场区普遍分布, 厚度: 2.70~3.40m, 平均 3.12m; 层底标高: -3.63~-3.24m, 平均-3.53m; 层底埋深: 6.50~6.90m, 平均 6.78m。

(4) 层粉质黏土 (Q4m) : 灰褐~黄褐色, 可塑, 无摇振反应, 刀切面稍有光泽, 干强度及韧性中等, 局部近粉土。场区普遍分布, 厚度: 3.50~4.00m, 平均 3.80m; 层底标高: -7.53~-7.06m, 平均-7.28m; 层底埋深: 10.30~10.80m, 平均 10.53m。

(5) 层粉砂 (Q4 al+pl) : 黄褐色, 饱和, 中密~密实, 以石英、长石为主, 含贝壳碎片、铁锈斑点。场区普遍分布, 厚度: 5.60~6.40m, 平均 6.10m; 层底标高: -13.01~-12.42m, 平均-12.79m; 层底埋深: 16.00~16.50m, 平均 16.35m。

(6) 层粉质黏土 (Q3 al+pl) : 黄褐色, 可塑, 无摇振反应, 刀切面较光滑, 有光泽反应, 干强度及韧性中等, 含少量贝壳碎片、铁锈斑点, 局部近粉土。该层未穿透, 最大揭露厚度: 4.00m; 相应埋深: 20.00m。

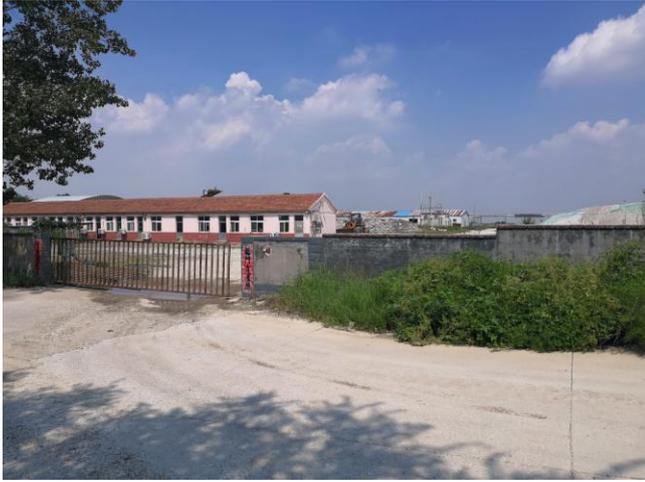
该调查地块南侧、西南侧各有一处水产养殖户；同时东侧有一建材厂，其主要经营石料的破碎和销售，截至我单位现场踏勘，该建材厂处于歇业状态。

序号	目标名称	距离 (m)	现场照片
1	东侧建材厂	300

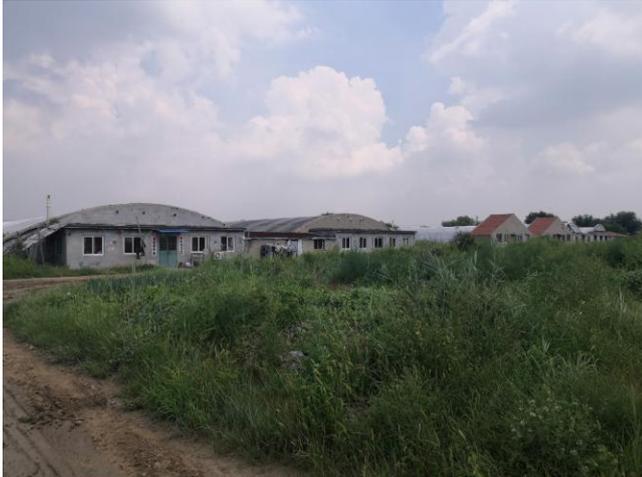
2	南侧水产养殖户	100

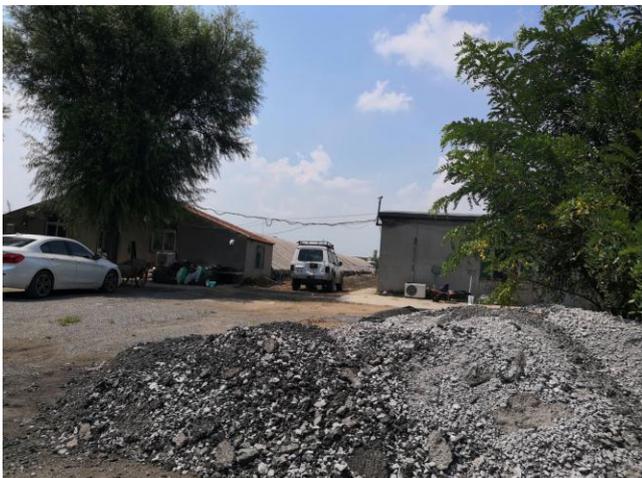
3	西南侧水产养殖户	150

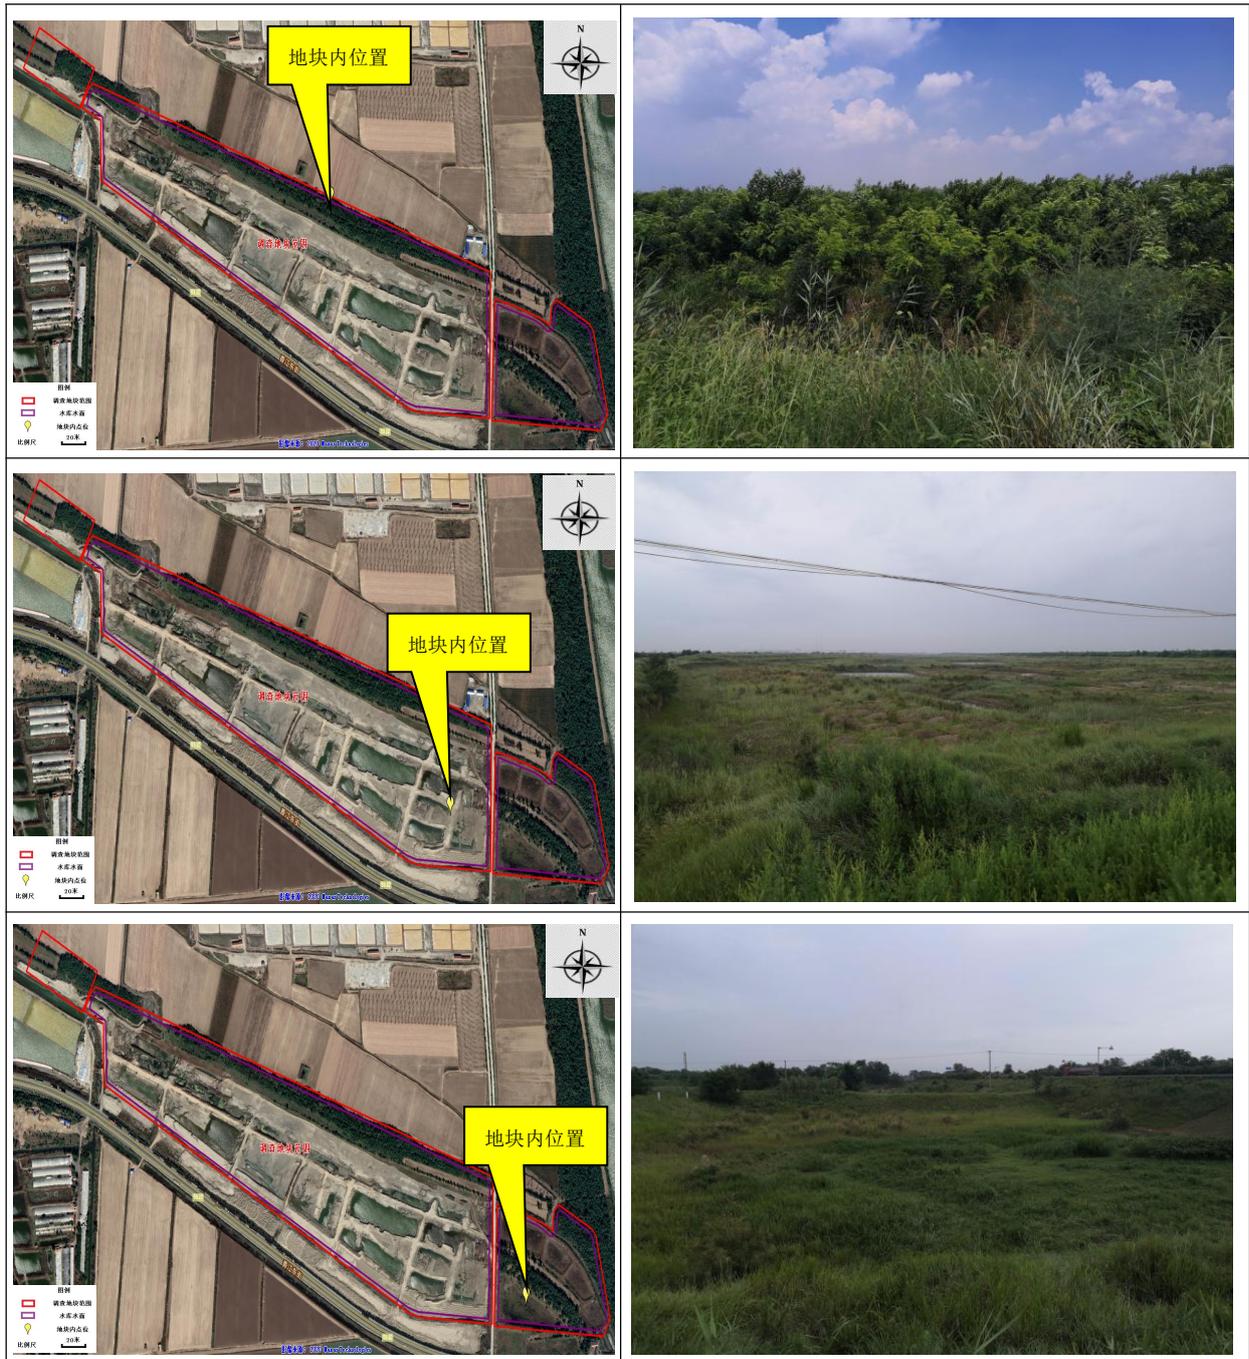
图 3.3-2 该地块内位置及现场情况一览

至我单位现场踏勘时，昌邑市龙池镇龙源水库工程地块西侧有一土堆，经与润龙水务核实，此处土堆为该公司平整土地时挖出的土方。调查地块其余部分仍保持之前农用地和未利用地原状态，主要为坑塘水面、内陆滩涂和园地。现地块表层长满绿植及少量林木（主要为槐树、榆树）。该地块现状见图 3.3-2。

根据现场踏勘，该地块一直保持农用地及未利用地原状态未开发利用。地块整体中间部分地势较低，四周地势较高，其表层长满绿植、林木；中间部分因地势较低存有少量下雨时积水；无河道或地表水支流与调查地块相连；地块西侧有一来自于本地块内土方的堆土，堆土上已长满杂草。内踏勘过程中未闻到异常或刺激性气味。相邻地块分别为农用地、盐田及丰产河，本地块和相邻地块未发现可能造成土壤和地下水污染的异常迹象，未发现罐、槽以及废物临时堆放污染痕迹，现地块内没有外来堆土。

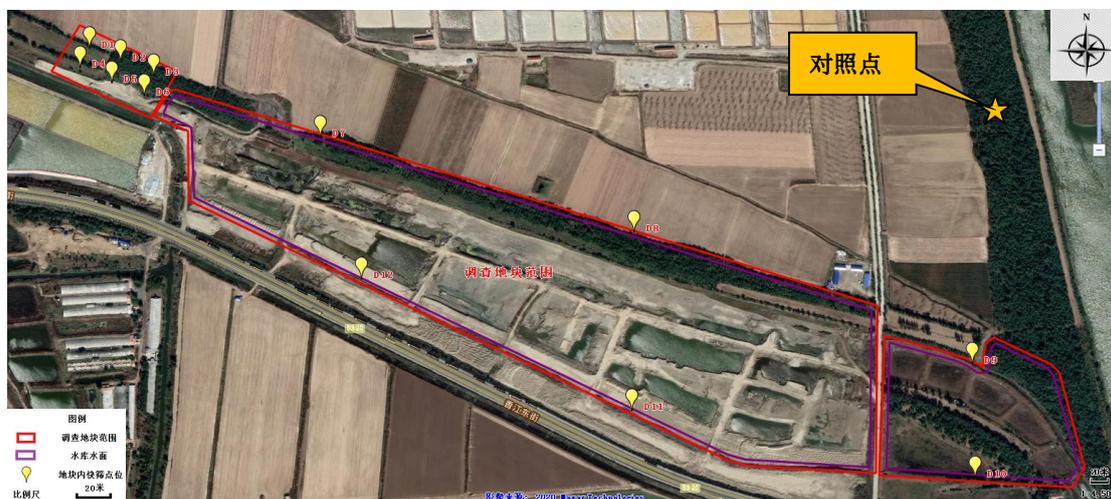
图 4.2-1 地块内快速检测点位图

本次现场踏勘结合现场快检设备 PID、XRF 对本地块表层土进行了现场快速检测分析。本次快速检测主要目的为了解地块内现状表层土的污染状况。本次现场快速检测根据系统布点法在调查地块内（建设用地部分）共选取 12 个检测点

位，地块外选取一对照点（距调查地块北侧 100m 处林地内）。地块现场快速检测点位见图 4.2-1，经现场快速检测结果分析，该地块现状表层土无污染。地块内快筛点位现场检测照片见表 4.2-2，点位快速检测结果见表 4.2-2。

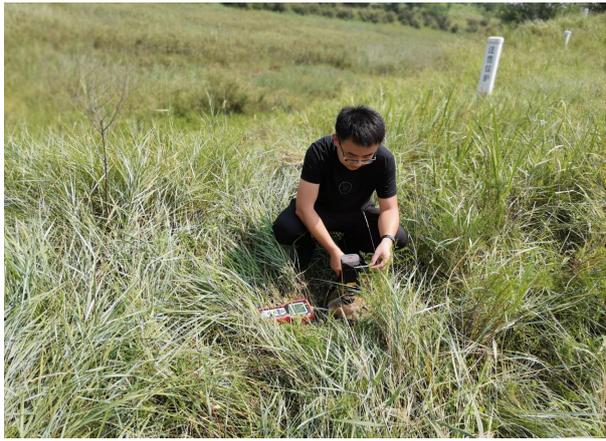
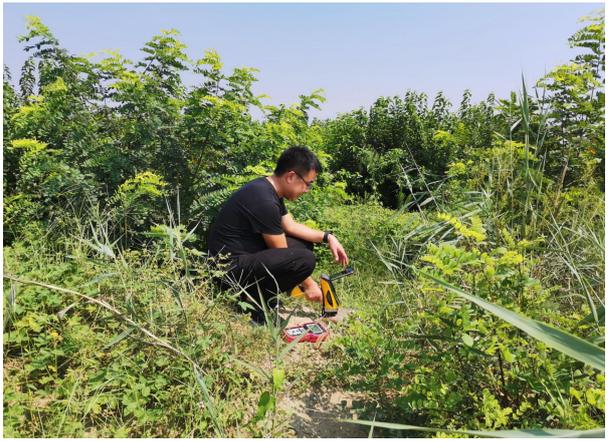
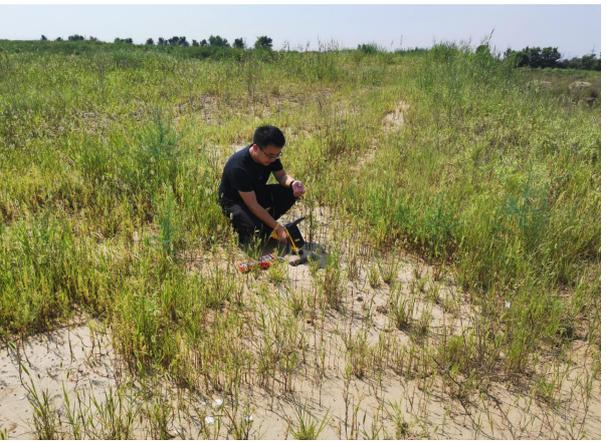
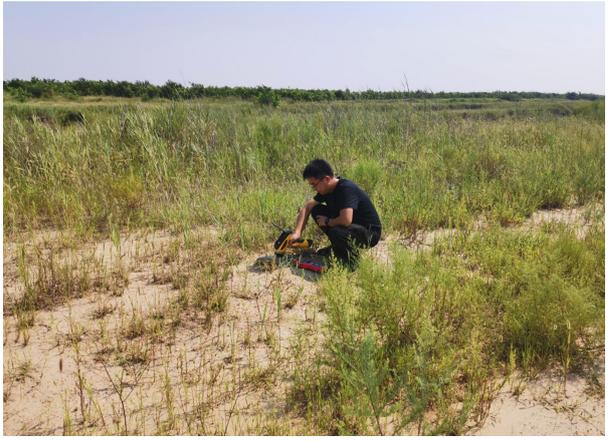
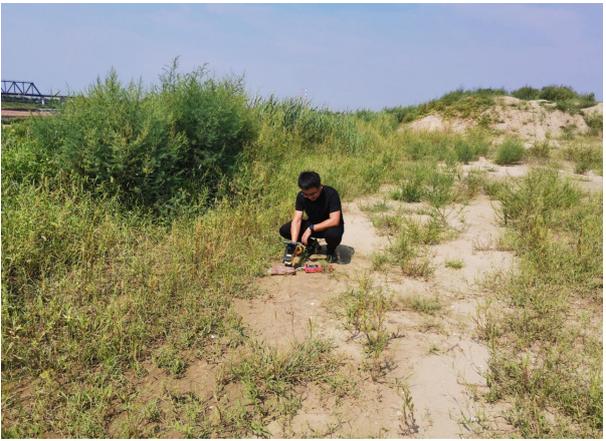
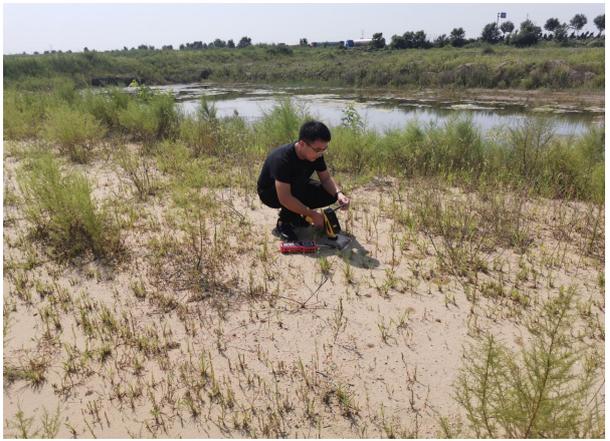
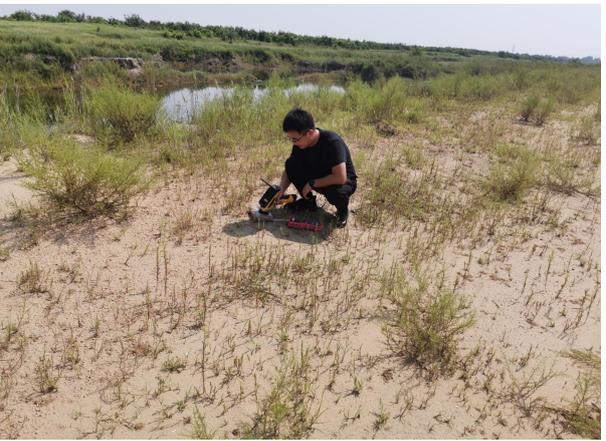
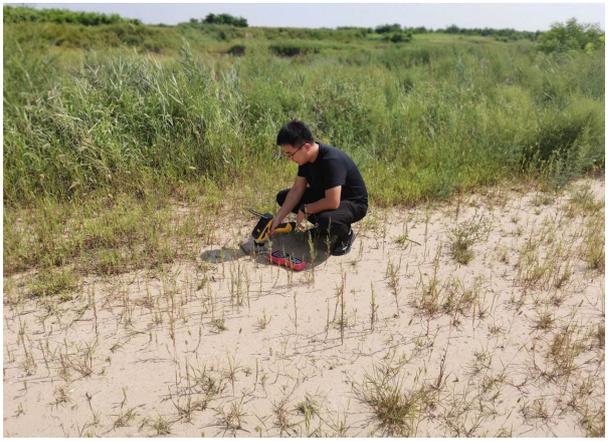
由上表可知地块内的快速检测数据与对照点处的数据相比整体差别不大，同时将地块内的快速检测数据与潍坊市土壤背景值（庞绪贵、代杰瑞等，《山东省17市土壤地球化学背景值》，发表于山东国土资源2019年1月第35卷第1期）进行比较可知，调查地块内的土壤值基本上优于潍坊市土壤背景值，本地块内表层土壤无污染。
