寿光市羊口镇普利龙湾城三期地块 土壤污染状况调查报告

委托单位：寿光普利置业有限公司

编制单位：潍坊优特检测服务有限公司

二〇二〇年十一月

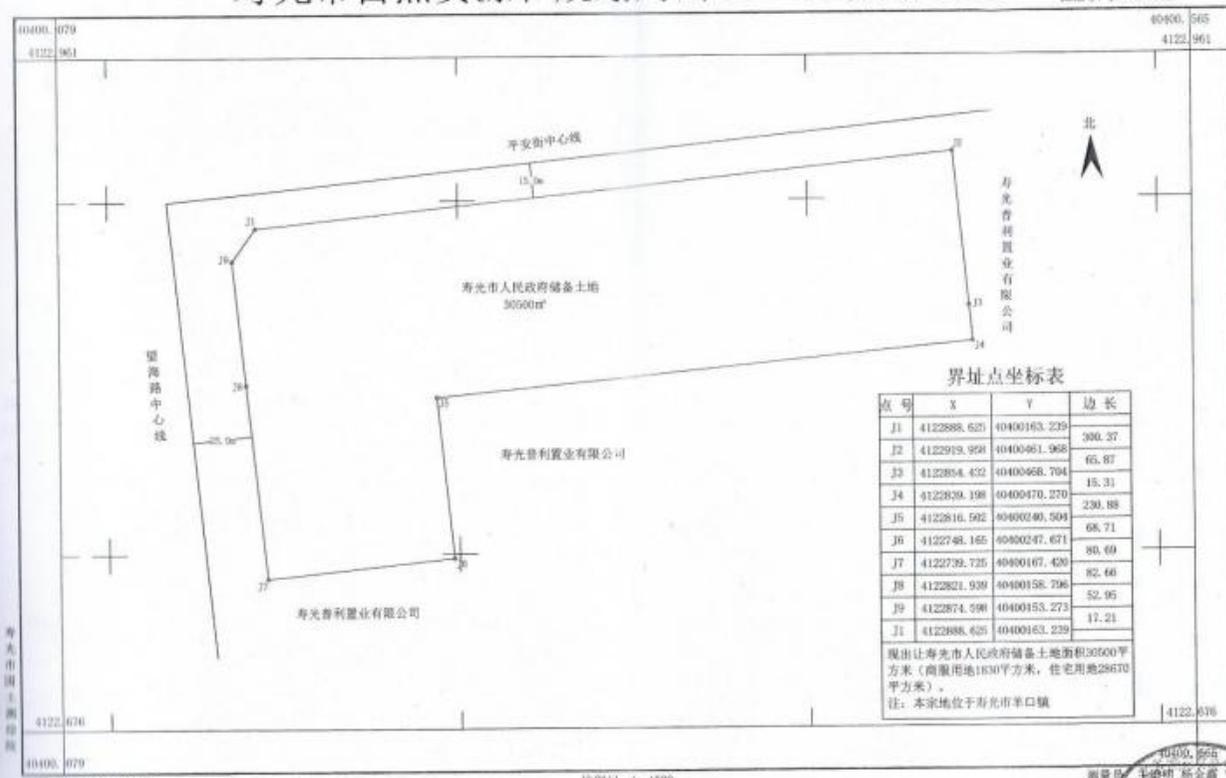
图2.2-3 地块勘测定界图

寿光市自然资源和规划局出让土地勘测定界图

图幅号: ykcr2019028

表 2.2-1 界址点坐标表

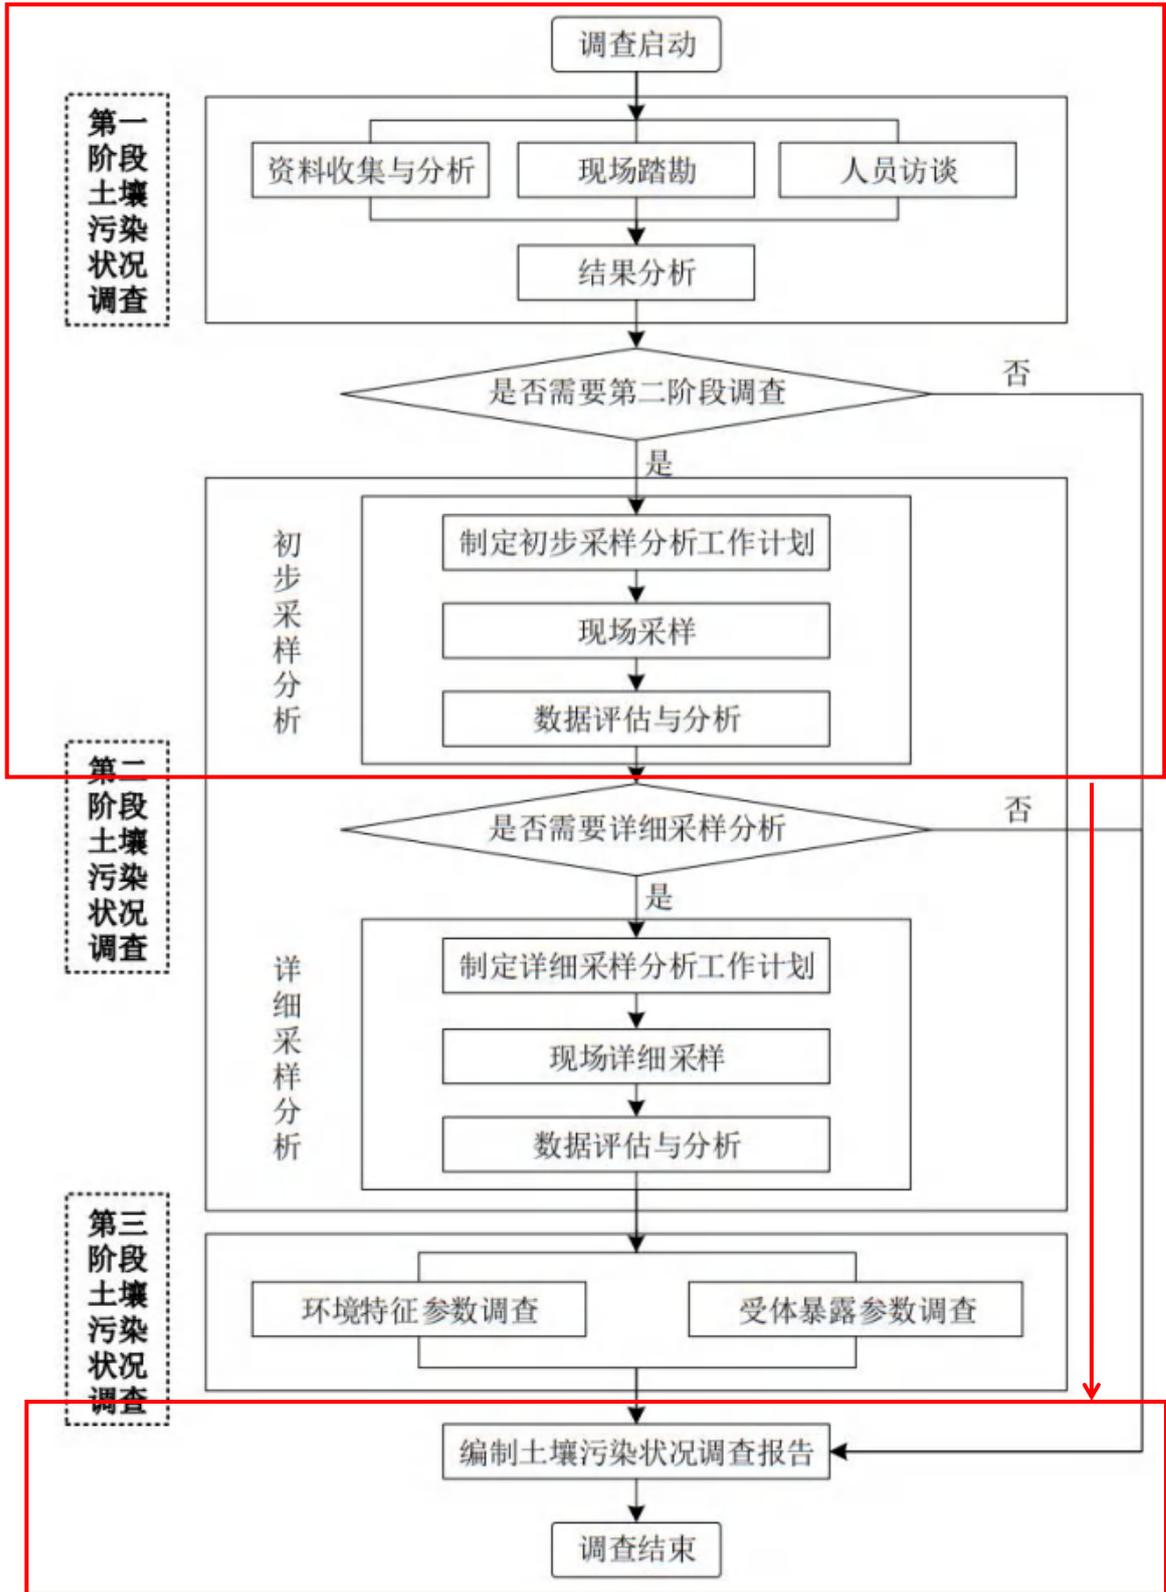
图 2.5-1 土壤污染状况调查的工作内容与程序

(红框内为本次工作范围)

根据初步采样分析结果，如果污染物浓度均未超过 GB 36600 等国家和地方相关标准以及清洁对照点浓度（有土壤环境背景的无机物），并且经过不确定性分析确认不需要进一步调查后，第二阶段土壤污染状况调查工作可以结束；否则认为可能存在环境风险，须进行详细调查。标准中没有涉及到的污染物，可根据专业知识和经验综合判断。详细采样分析是在初步采样分析的基础上，进一步采样和分析，确定土壤污染程度和范围。具体工作流程见图 2.5-1。

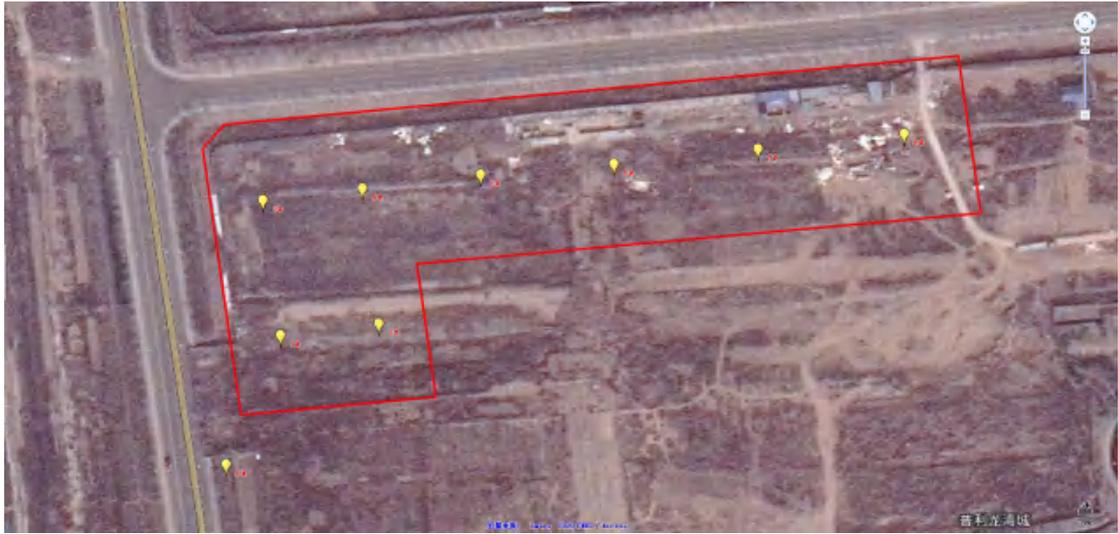
图 5.1-1 土壤监测点位布设图

因粉质粘土对污染物的阻隔性较强且本地块潜在的污染影响较小，故本次土壤监测采至粉质黏土层。因外运土填埋平整时土壤已混和均匀，地块内土壤特性相近、土地使用功能相同，此次采样选取3个点位（2#、5#、8#）采至粉质黏土层13.5m，按点位布设位置基本覆盖该地块各方位，采样深度布设覆盖外来土层及其余点位采至4.5m。经了解，挖出土约0.5-0.6m，然后回填约1.8m，根据采样方案，采样深度覆盖回填土及原土各土层，符合《建设用地土壤污染风险管控和修复监测技术导则》（HJ 25.2-2019）中的要求。地块内初步土壤监测点位布设见图5.1-1，地块内监测点位信息详见表5.1-1。

现场采样时，根据实际情况（如水文、土壤质地等因素）对采样点位置和深度进行适当调整。本次土壤监测共布设 9 个点位，地块内采集 8 个点位、地块外采集 1 个对照点，采集 35 个土壤样品。本次土壤监测点位信息详见表 5.1-1。

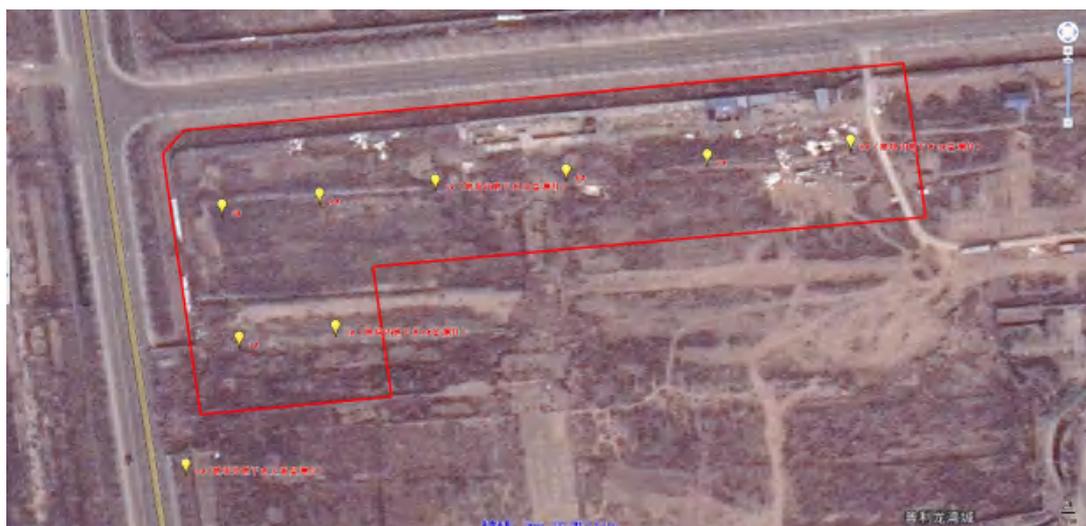
图 5.1-2 地下水采样点位布设图

本次在地块地下水上游设置对照监测井（与土壤监测点 0#共用）、地块内地下水 1#监测井（与土壤监测点 2#共用）、地块内地下水 2#监测井（与土壤监测点 5#共用）、地块内地下水 3#监测井（与土壤监测点 8#共用），共 4 个地下水监测点位。地下水采样点位布设见图 5.1-2，地下水监测点位信息见表 5.1-2。

根据第一阶段调查结果，地块内无现有地下水监测井，无相关信息或监测数据表明该地区浅层地下水污染严重，同时因本地块地下水潜在的污染影响较小，故此次调查在本地块内布设 3 个地下水监测点位（1#-3#），分别同时建井采集水样。

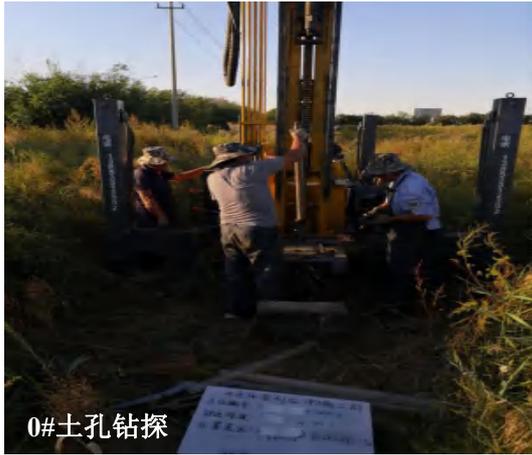
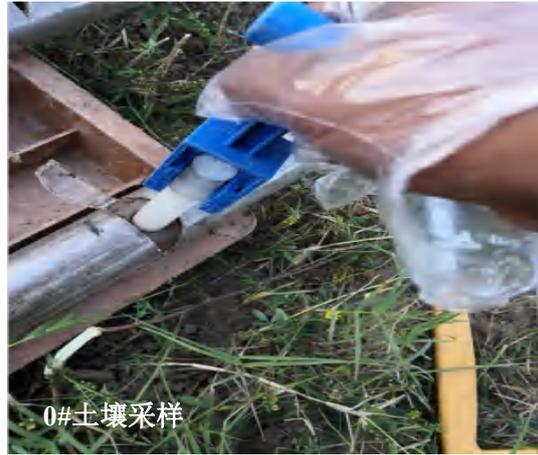
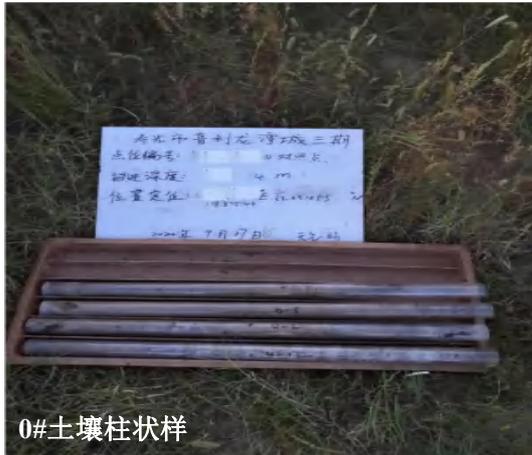
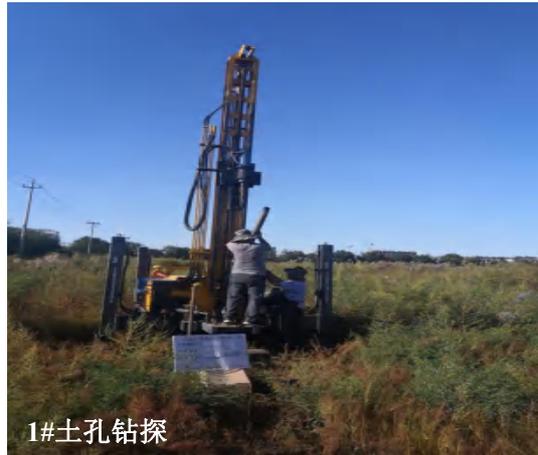
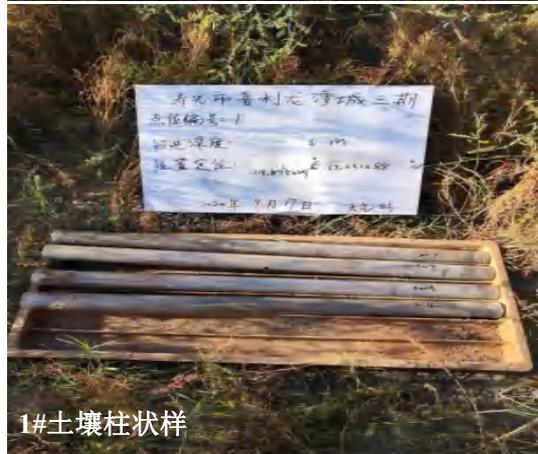
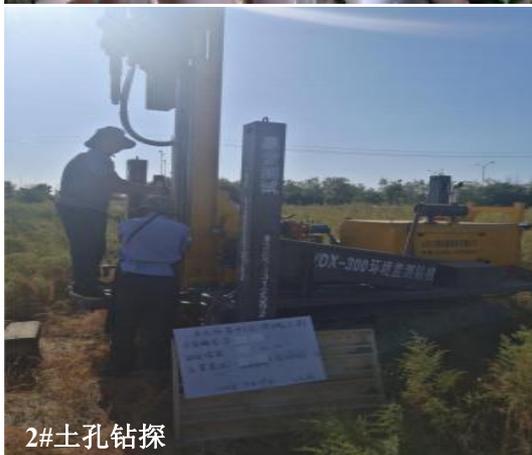
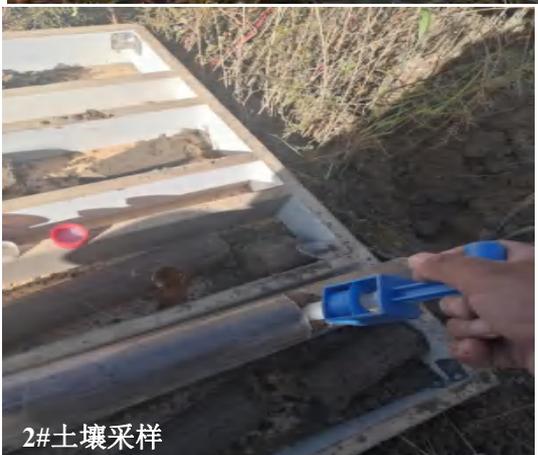
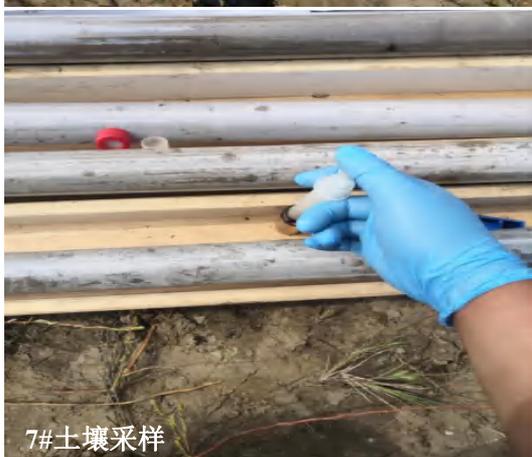
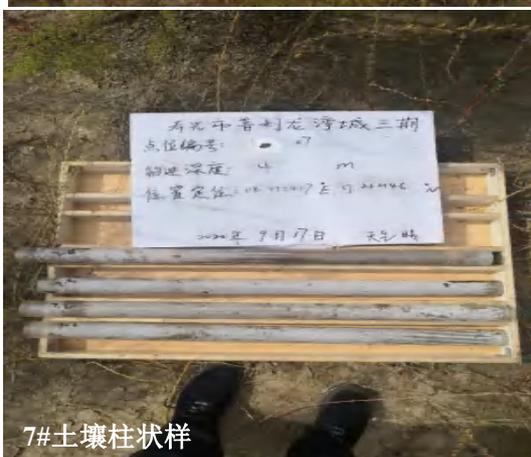
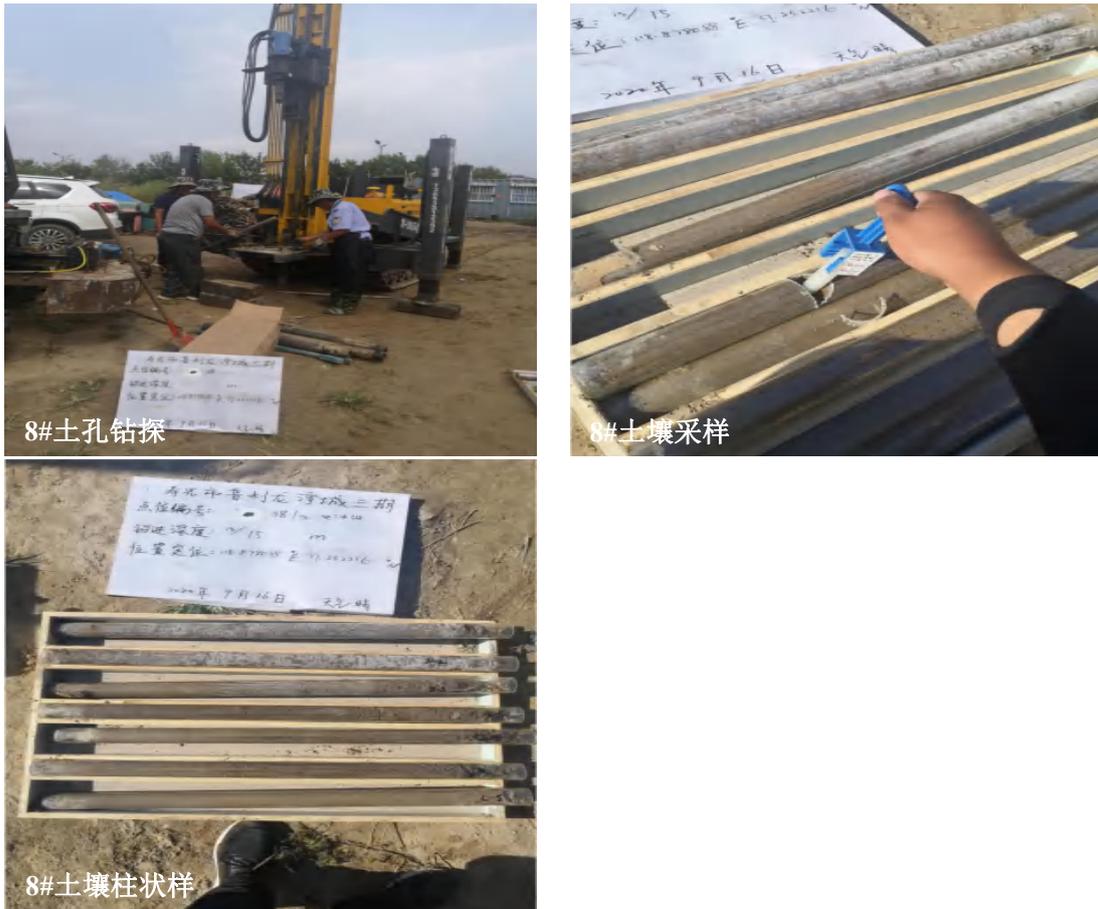
图 5.2-1 现场采样照片

采样人员在取样过程中,每当取下一个取样点或在不同层取样前时,均对钻机钻头进行清洗同时更换钻杆内衬管,以防止交叉污染。

采样过程中采样人员剔除石块等杂质,保持采样瓶口螺纹清洁以防止密封不严。土壤采样完成后,采样人员立即将样品瓶放入现场带有冷冻蓝冰的样品箱内进行临时保存。采样点位柱状图见附件 3,现场采样照片见图 5.2-1。

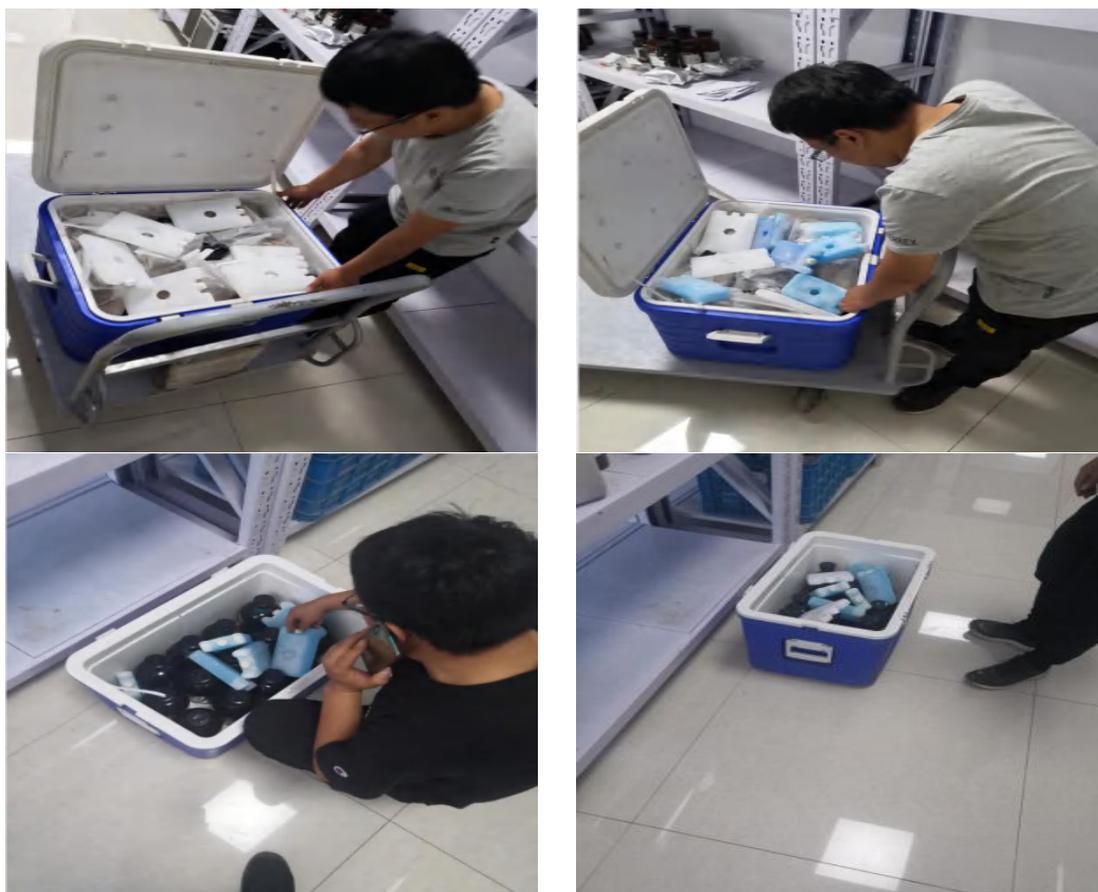
图 5.2.4 样品保存与交接

核对无误后，将样品分类、整理和包装后放于冷藏柜中。样品运输过程中均采用保温箱保存，保温箱内放置足量蓝冰，以保证样品对低温的要求，严防样品的损失、混淆和沾污。土壤样品保存方式见表 5.2-4，地下水样品保存方式见表 5.2-5。
