潍坊经济开发区体育公园地块 土壤污染状况调查报告

委托单位：潍坊市生态环境局经济分局

编制单位：潍坊优特检测服务有限公司

二〇二〇年十一月

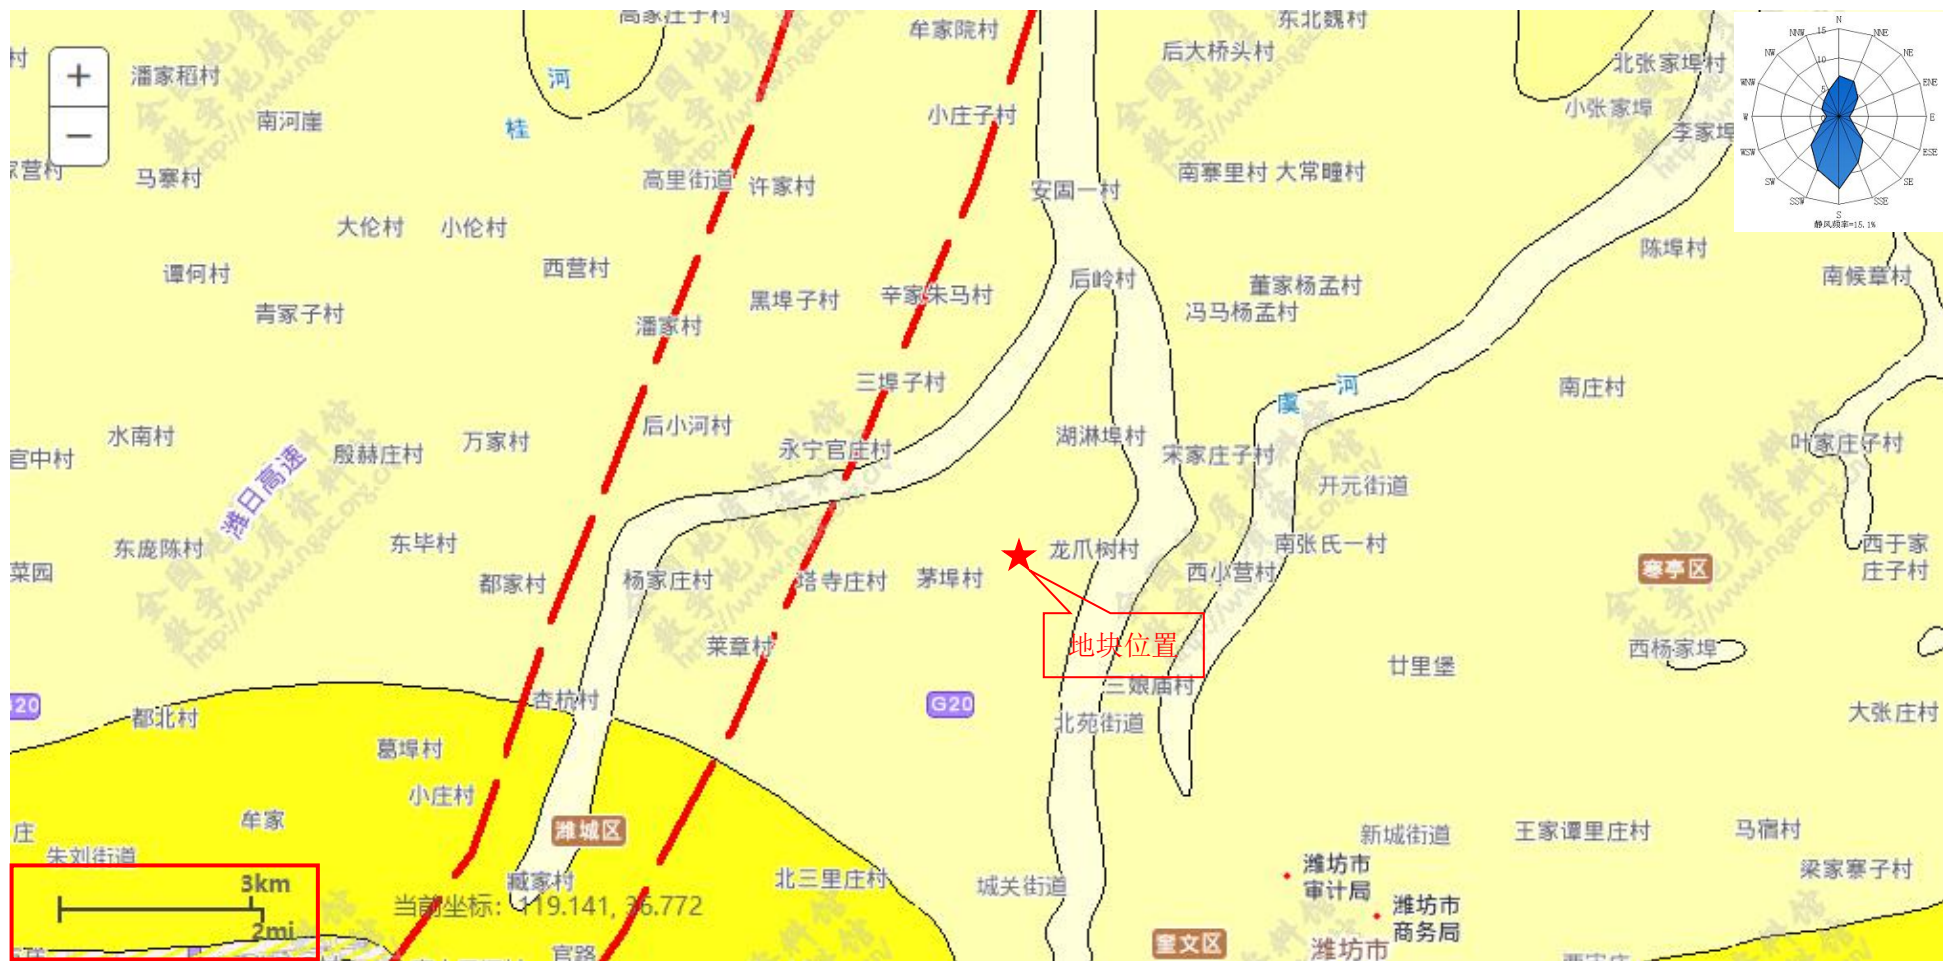
图 3.1-2 本地块所在地 1: 50 万地质图

根据委托单位提供的《潍坊经济区清源社区一期工程岩石工程勘察报告》：本地块场区 200 米附近无断裂活动迹象，区域构造背景稳定。

本地块所在地 1：50 万地质图见图 3.1-2。

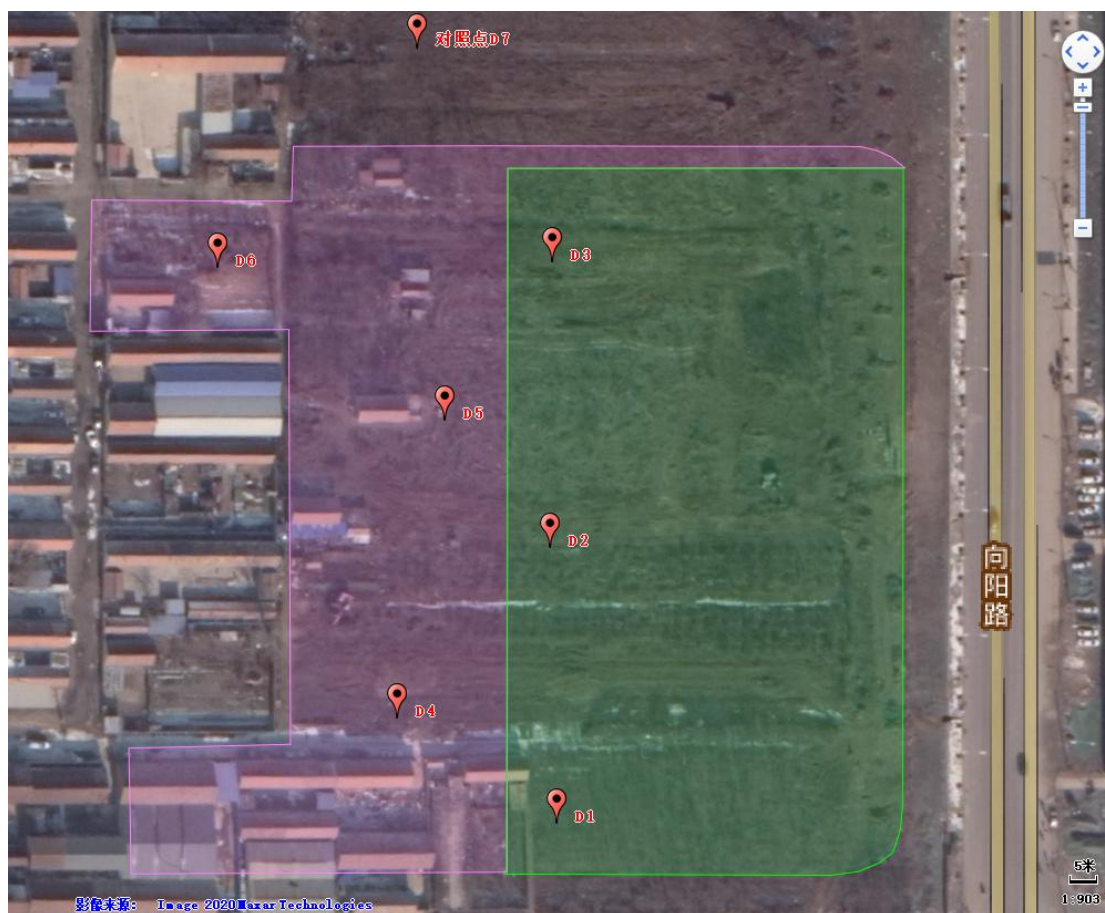
图 4.2-1 快速检测点位布设图

在本地块内布设 6 个现场快速检测点位，在地块外布设 1 个现场快速检测对照点位，利用土壤 PID、XRF 快速筛选对土壤的污染情况进行初步判断。

本次现场快速检测点位布设图见图 4.2-1，现场快速检测照片见图 4.2-2，样品 PID、XRF 测试数据监测见表 4.2-2。

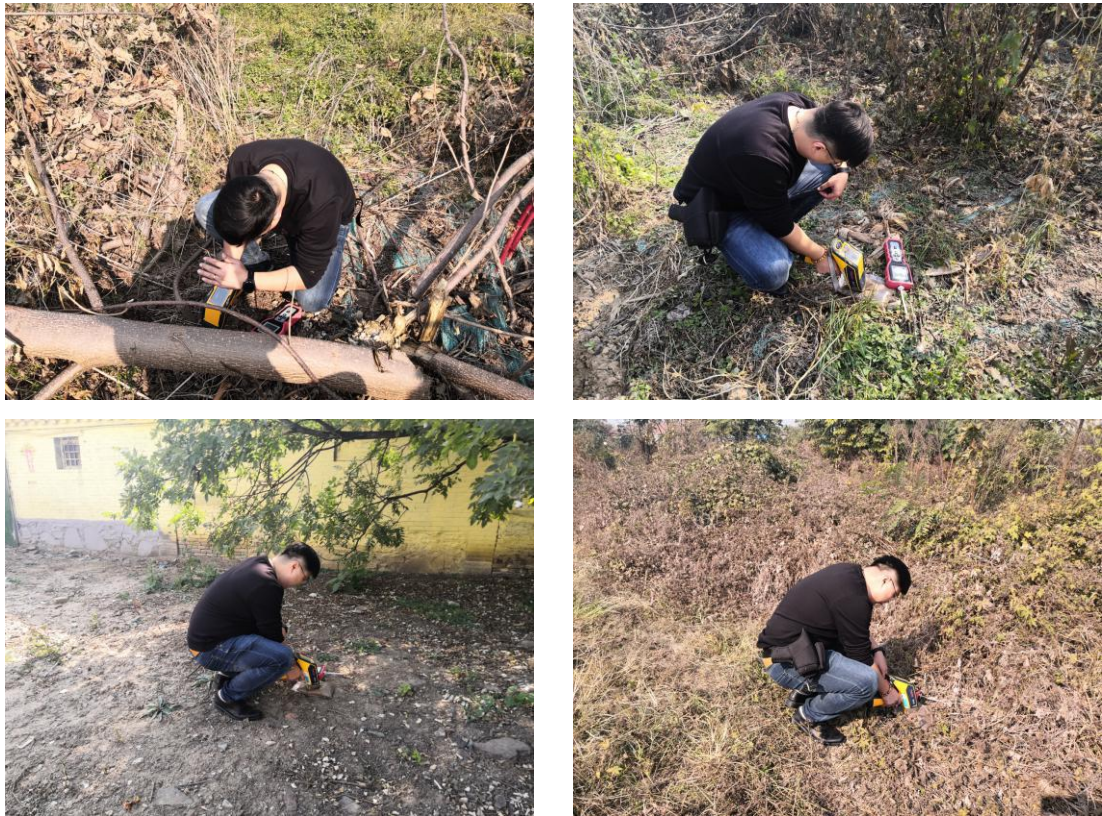
图 4.2-2 现场快速检测照片（部分点位）

(1) 根据地块污染情况，使用光离子化检测仪（PID）对土壤 VOCs 进行快速检测，使用 X 射线荧光光谱仪（XRF）对土壤重金属进行快速检测。根据地块污染情况和仪器灵敏度水平，设置 PID、XRF 等现场快速检测仪器的最低检测限和报警限，并将现场使用的便携式仪器的型号和最低检测限进行记录。

(2) 现场快速检测土壤中 VOCs 时，用采样铲在 VOCs 取样相同位置采集土壤置于聚乙烯自封袋中，自封袋中土壤样品体积占 1/2 自封袋体积，取样后，自封袋应置于背光处，避免阳光直晒，取样后在 30 分钟内完成快速检测。检测时，将土样尽量揉碎，放置 10 分钟后摇晃或振荡自封袋约 30 秒，静置 2 分钟后将 PID 探头放入自封袋顶空 1/2 处，紧闭自封袋，记录最高读数。

现场快速检测过程中，未发现本地块有明显的污染状况。各样品 PID 测试数据、XRF 测试数据结果普遍较低，且与地块外对照点的测试数据相比，数据基本无差异，证明本地块不存在污染迹象。

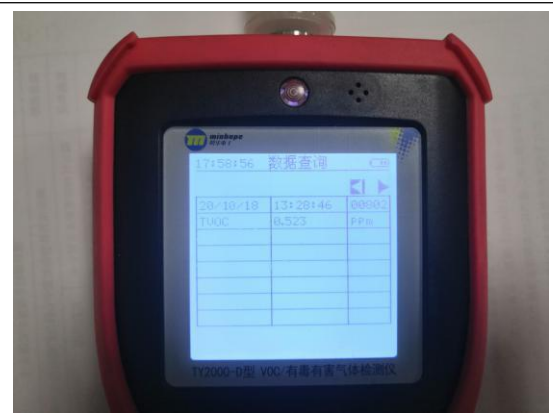
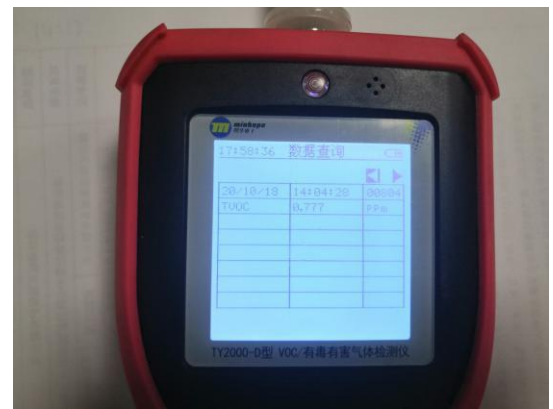
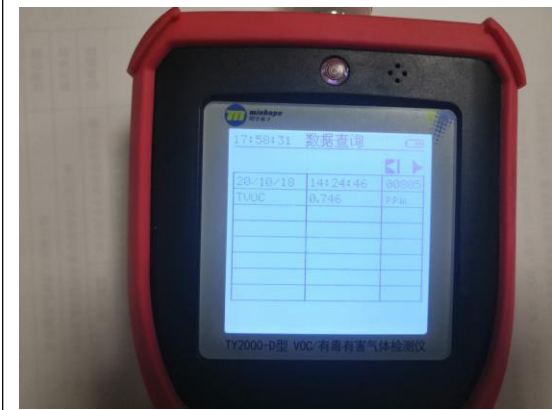
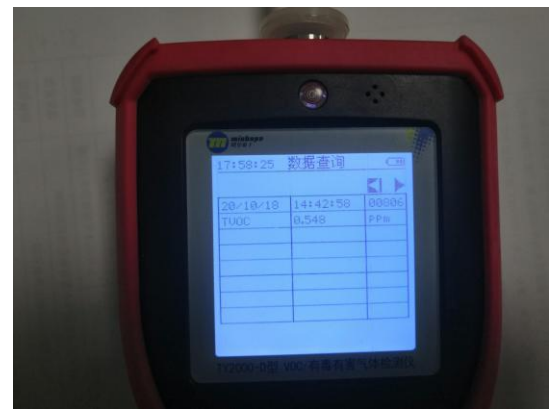
XRF 测试结果

快检点 位编号	测试 深度	快速检测结果						
		XRF (ppm)						PID (ppm)
		砷	铜	镍	铅	汞	镉	
D1	0-0.2m	3	14	25	15	ND	ND	0.537
D2	0-0.2m	4	15	21	12	ND	ND	0.523
D3	0-0.2m	4	18	19	15	ND	ND	0.294
D4	0-0.2m	1	5	2	20	ND	ND	0.777
D5	0-0.2m	3	4	18	13	ND	ND	0.746
D6	0-0.2m	3	12	26	13	ND	ND	0.548
对照点 D7	0-0.2m	3	16	14	16	ND	ND	0.447
