昌乐润泽龙凤苑二期地块 土壤污染状况调查报告

委托单位：潍坊润泽置业有限公司

编制单位：潍坊优特检测服务有限公司

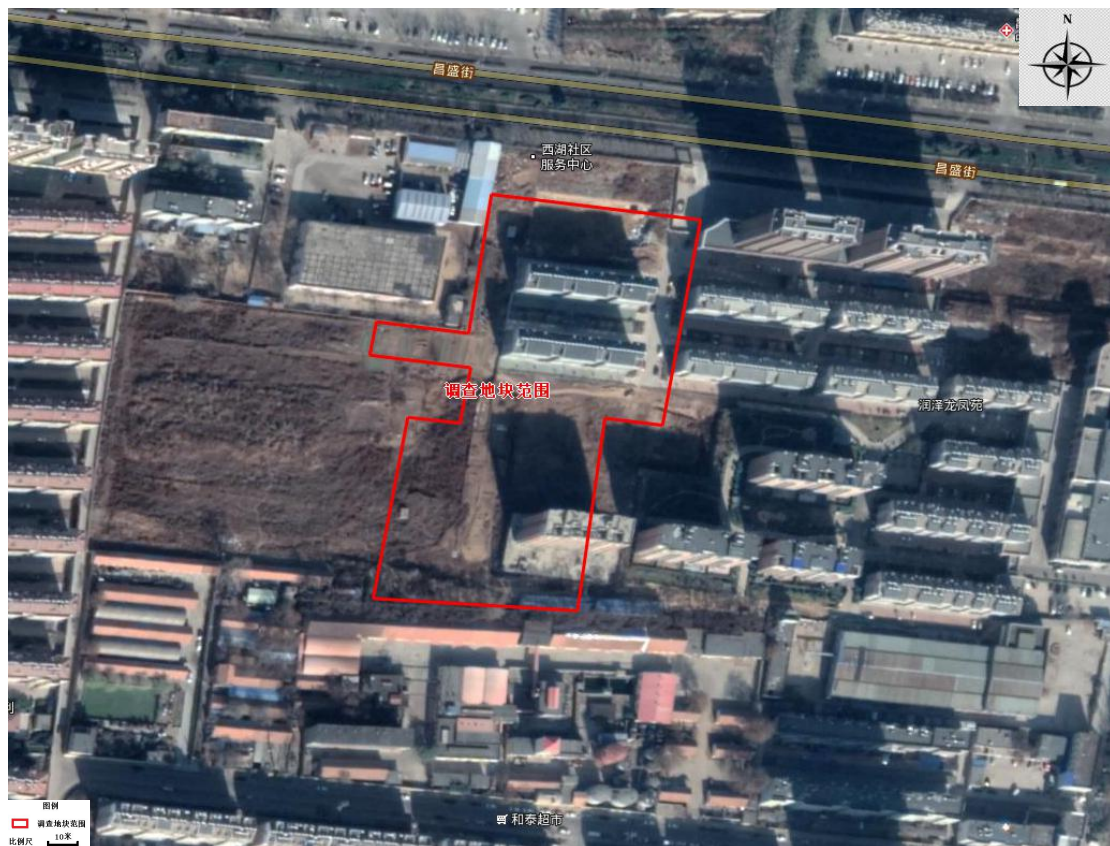
图 2.2-1 地块调查范围示意图

本次土壤污染状况调查范围为潍坊润泽置业有限公司所有的昌乐润泽龙凤苑二期地块。本地块南至昌乐好友油脂有限公司；东至润泽龙凤苑1期小区；北至昌盛街；西至南王村荒地。该地块呈不规则形状，总调查面积为21069平方米，具体范围见图2.2-1，宗地图见图2.2-2，地块拐点坐标见表2.2-1。

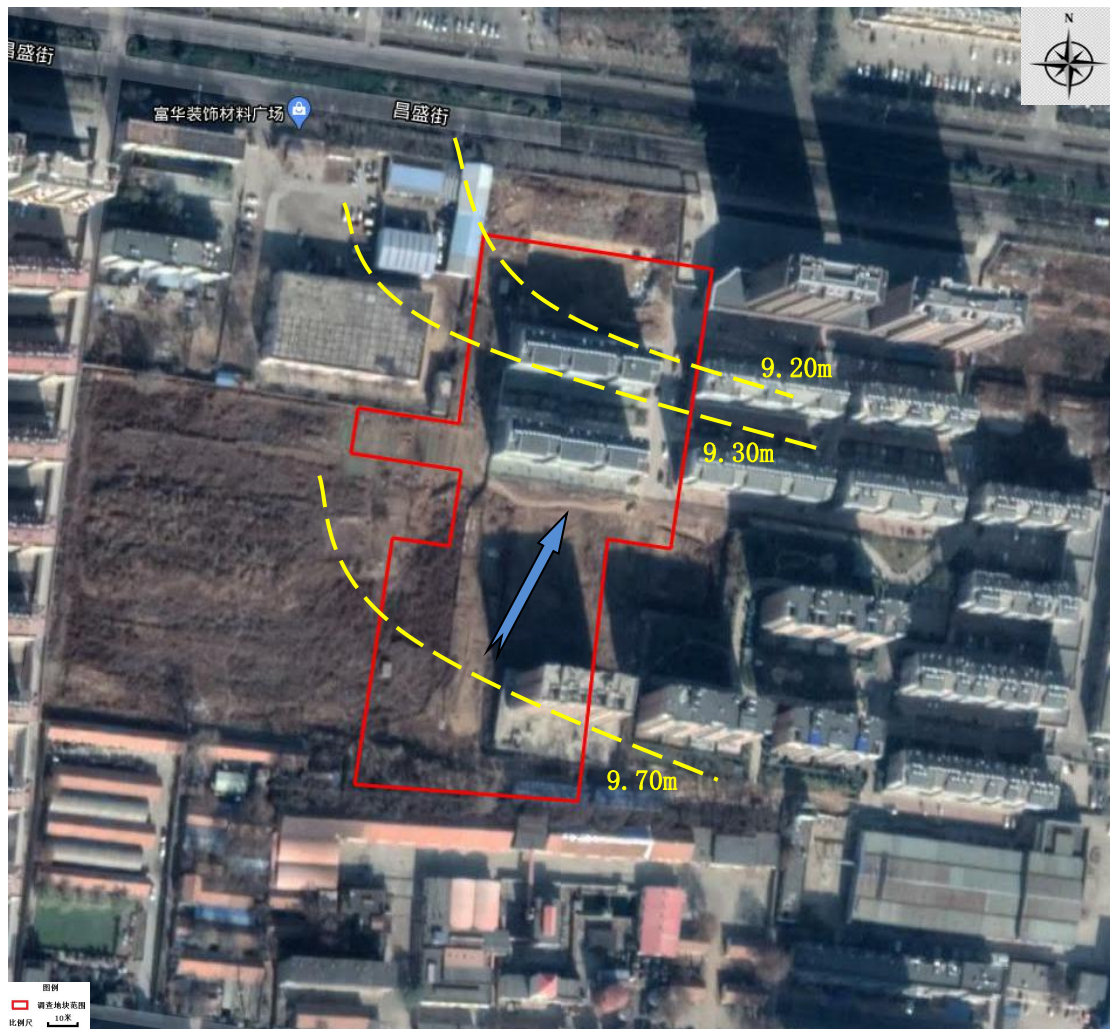
图 3.1-6 调查地块地下水流场图

根据当地的水文地质资料，该区域内地下水流向大致为由南向北偏东。

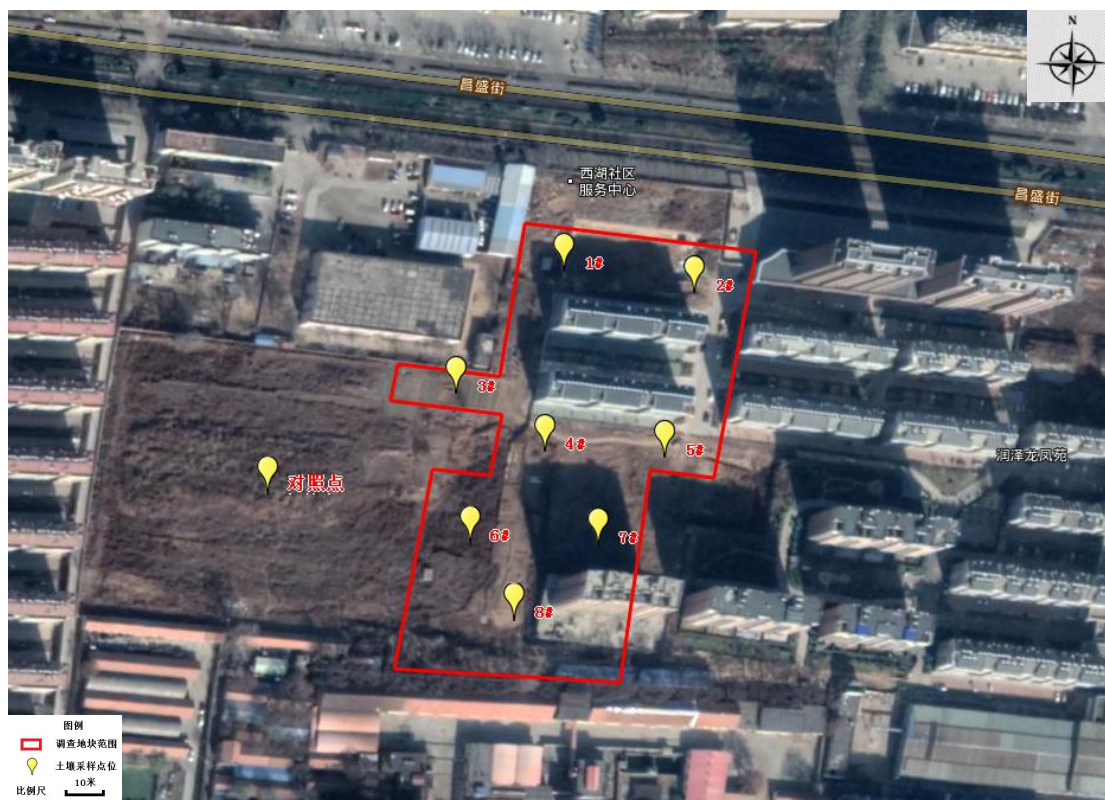
图 5.1-1 现地块内土壤检测点位图

地块内土壤监测点位布设见图 5.1-1。

3层为粉土，第4层为粉质黏土，第5层为全风化玄武岩。因粉质黏土对污染物的阻隔性较强且该地块潜在的污染影响较小，同时为防止采样深度过大打穿黏土层从而破坏黏土层的防渗效果，此次所有土壤检测点位采样深度定为6m，采样层次分别为0-1.5m、1.5-3.5m、3.5-5.0m、5.0-6.0m，同步记录样品取样深度和地层性质及其描述。地块外设置一处对照点，采样深度为6m。

根据岩勘报告可知该地块第 1 层为素填土 (0-1.5m)，第 2 层为粉土 (1.5-3.5m)，第 3 层为粉土 (3.5-5.0m)，第 4 层为粉质黏土 (5.0-6.0m)，第 5 层为全风化玄武岩。因粉质黏土和风化岩对污染物的阻隔性较强且该地块潜在的污染影响较小，同时为防止采样深度过大打穿黏土层从而破坏黏土层的防渗效果，所以此次所有土壤检测点位采样深度定为 6m，同时采用快速检测设备对各点位底层样品进行检测分析根据数值高低决定是否继续向下采样。采样过程中同步记录样品取样深度和地层性质及其描述。地块外设置一处对照点，采样深度为 6m。
