坊子区工业发展区西李家庄子三村
李家庄小学以西、居民点以北 2020
年第 9 批次 3 号地块
土壤污染状况调查报告

委托单位：潍坊市生态环境局坊子分局

编制单位：潍坊优特检测服务有限公司

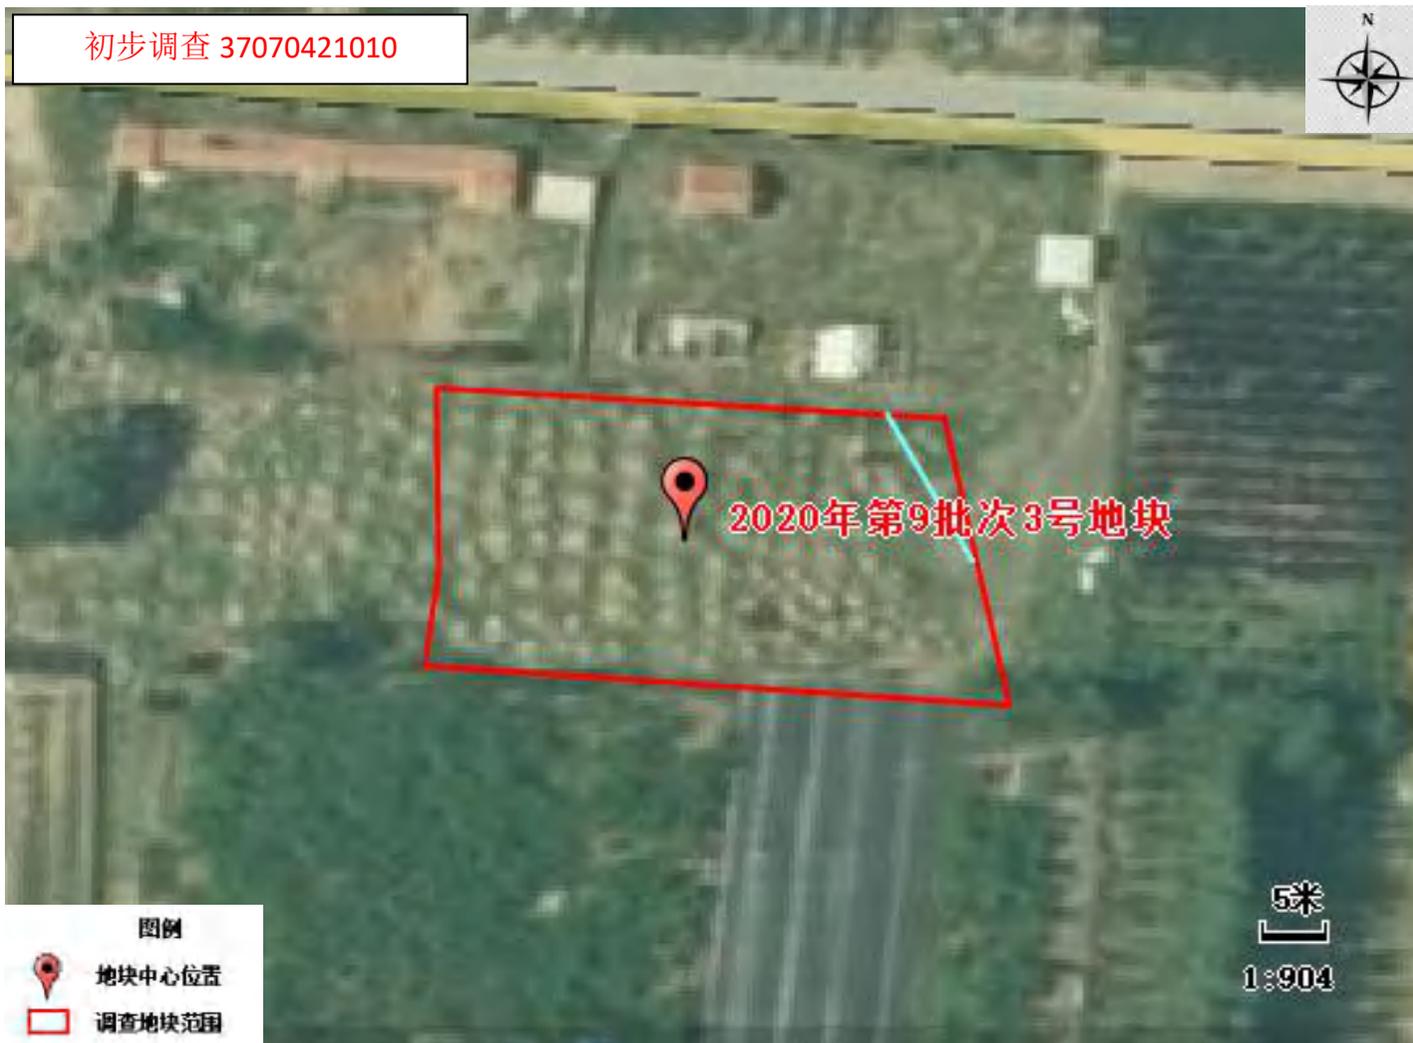
图 2.2-1 调查地块范围 (DWG 文件导入边界资料来源于坊子自然资源和规划局)

本次土壤污染状况调查范围为坊子工业发展区西李家庄子三村2020年第9批次3号地块，位于潍坊市坊子工业发展区西李家庄子村，西李家庄宅基地以北，李家庄社区服务中心以西，周边道路为村内道路未命名。地块中心地理坐标为：北纬N36.707231°，东经E119.380016°，调查地块总占地面积为1550.97平方米。地块原为潍坊市坊子工业发展区西李家庄子三村农用地，其中一部分用于殡葬墓地使用地占地面积约1513m²；其余部分为农用地林地，种植少量桃树作为景观使用，占地面积约为37.97m²。西李家庄村幼儿园教学楼覆盖整个地块所在区域。地块调查地块范围图2.2-1，勘测定界图见图2.2-2，地块拐点坐标见表2.2-1。

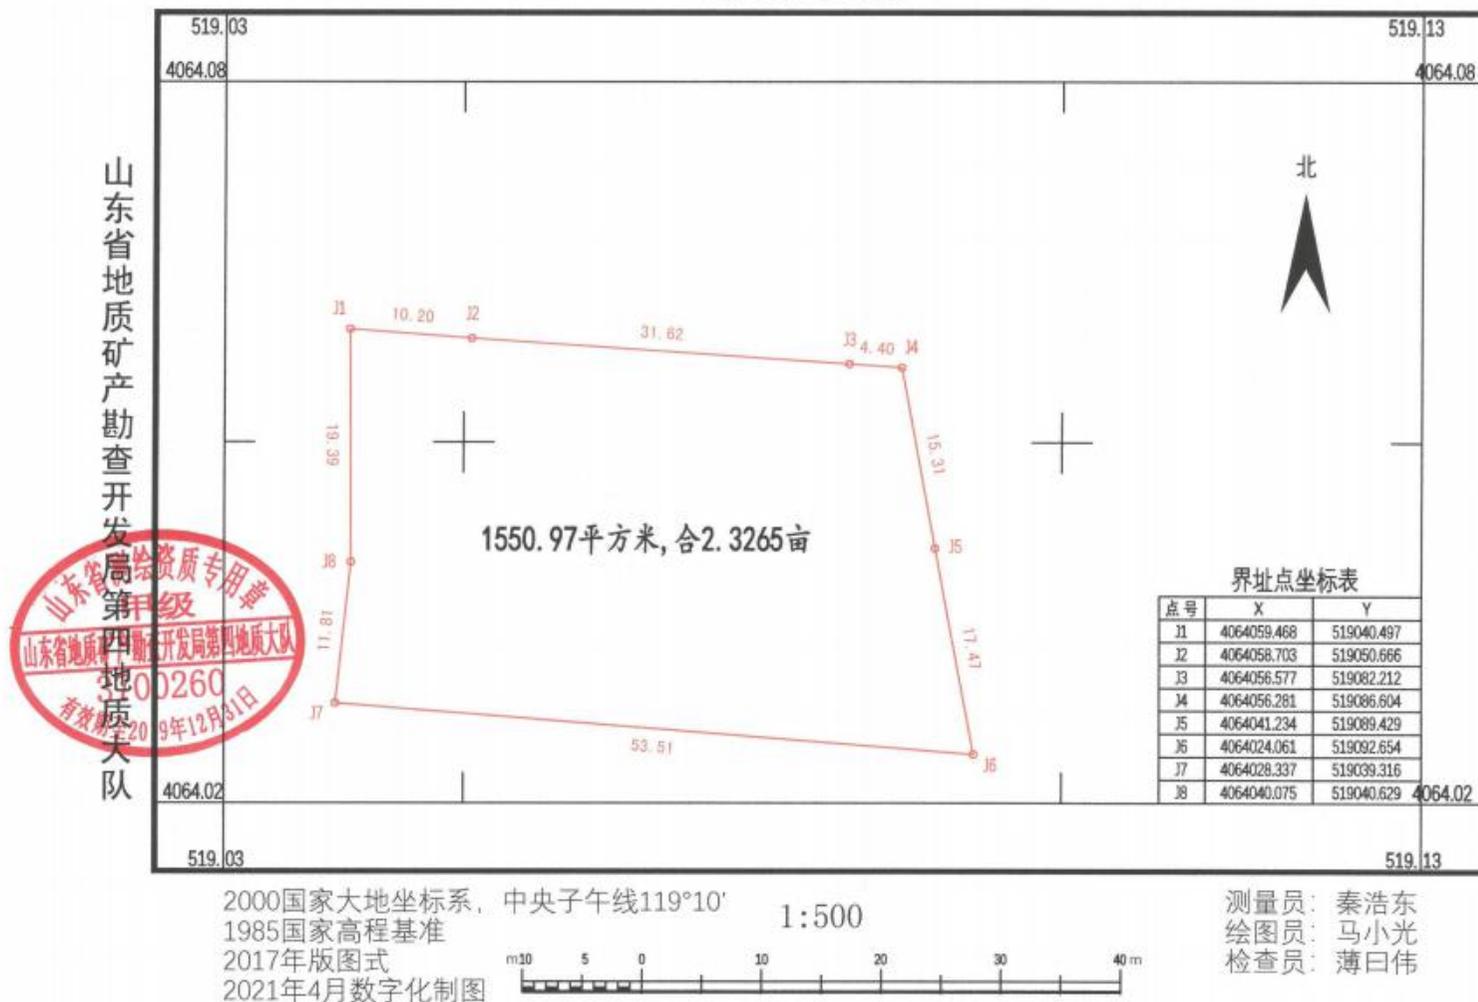
图 2.2-2 调查地块勘测定界图

坊子工业发展区西李家庄三村宅基地以北、李家庄小学以东（2020年第9批次3号）地块勘测定界图

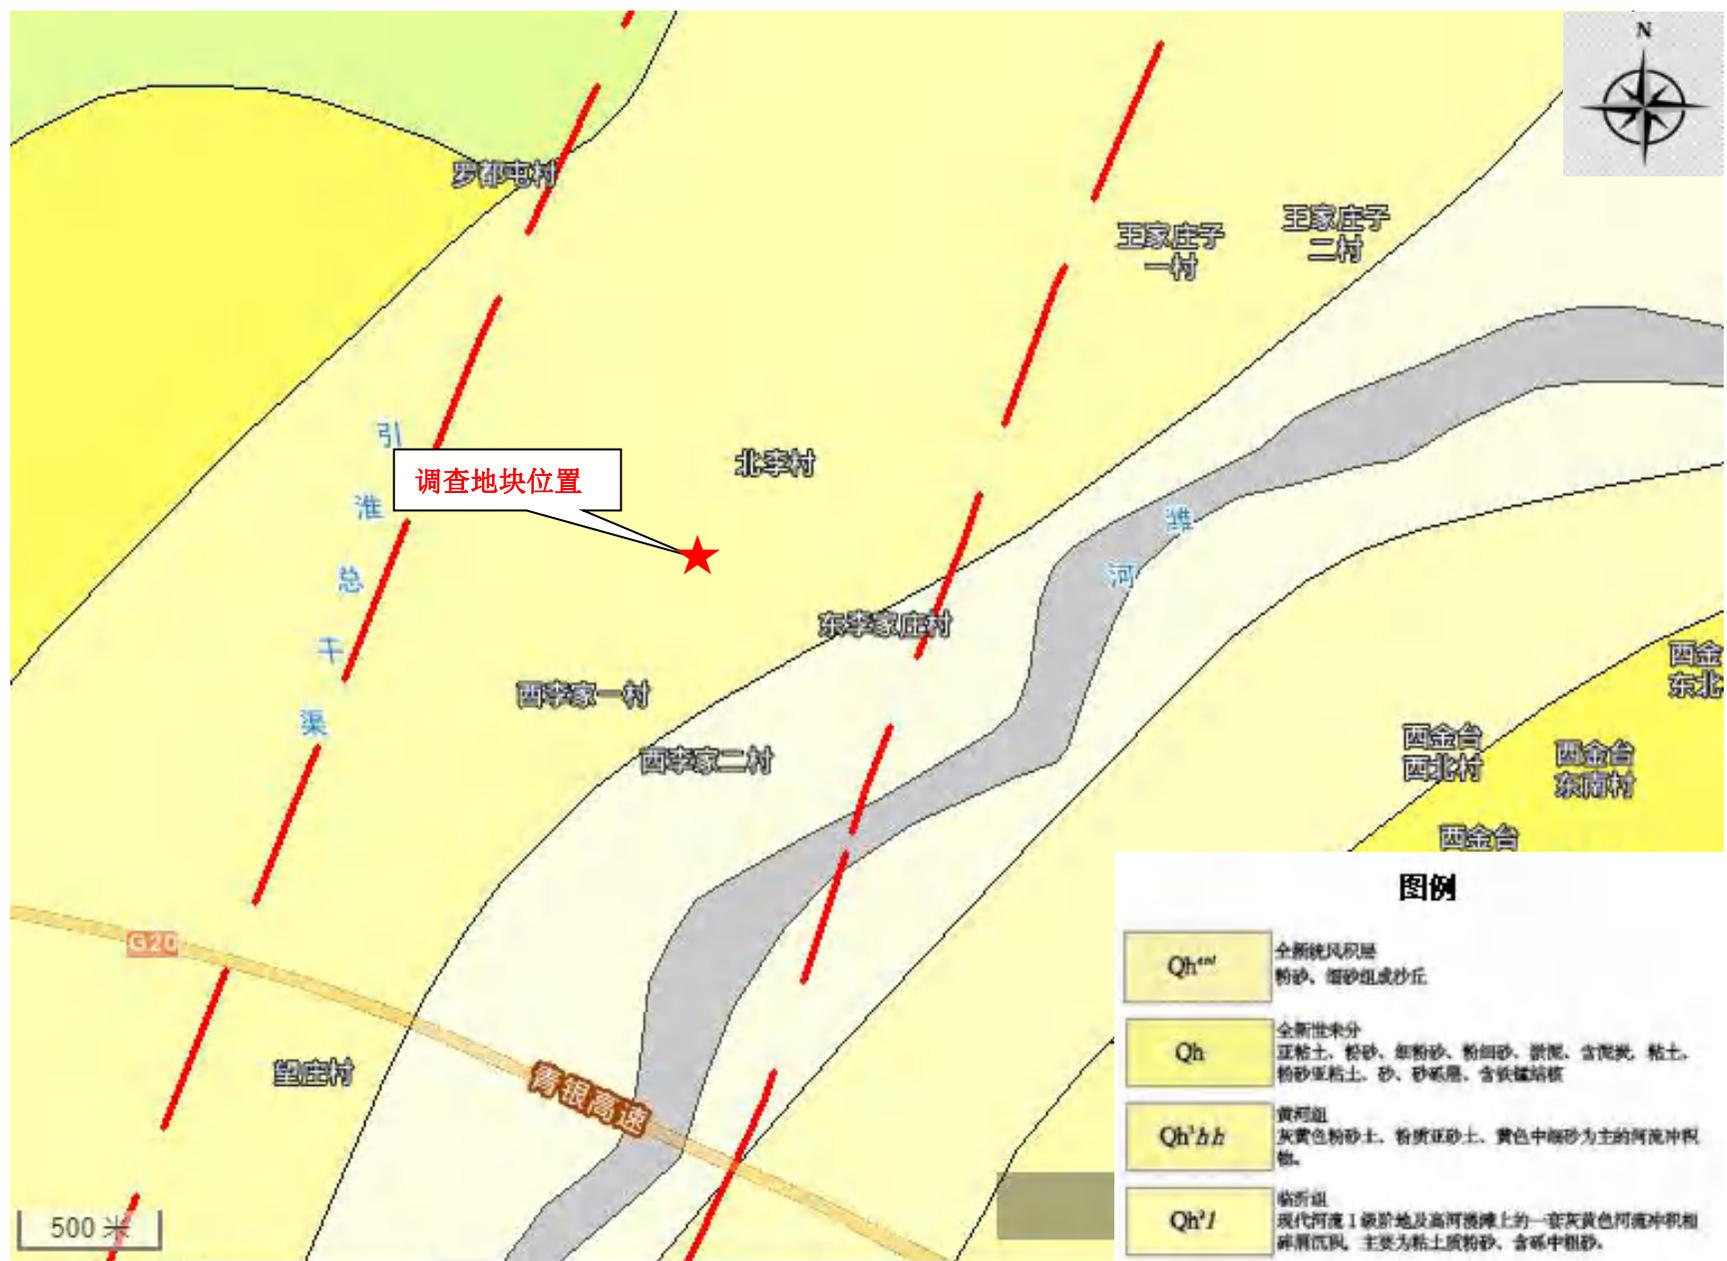
图 3.1-4 本地块所在区域地质图

在钻探深度(20.0m)内,地层自上而下分为5层:表层为第四纪全新世素填土(Q_4^{ml}),以下由第四纪全新世(Q_4^{al+pl})粉质粘土、第四纪晚更新世(Q_3^{al+pl})粉土及粉质黏土层等组成,现分述如下:

(1)层素填土(Q_4^{ml}):灰褐色,褐色,稍湿,结构松散主要由粉质粘土组成,含小石块、砖块及建筑垃圾等,有植物根系、虫穴等普遍分布,厚度:1.30-1.70,平均1.50m;底层标高15.06-15.53m,底层埋深1.30-1.70m,平均1.50m。

(2)层粉质粘土(Q_3^{al+pl}):黄褐色,可塑-硬塑,偶含小块钙质结核,见褐色、黑褐色铁、锰质氧化物斑点及条纹。无摇振反应,切面有光泽,干强度、韧性中等,局部夹杂粉土薄层。场区普遍分布,厚度:4.60-5.00m,平均4.77m;底层标高:10.16-10.92m,平均10.58m;底层埋深:6.10-6.40m,平均6.27m。

(3)层粉土(Q_3^{al+pl}):黄褐色,湿,密实,偶含小块钙质结核,见褐色铁锰质氧化物斑点及条纹,土质均匀。摇震反应中等,无光泽反应,干强度、韧性低。局部夹杂粉质黏土薄层。场区普遍分布,厚度:6.80~7.10m,平均6.92m;层底标高:3.26~4.02m,平均3.66m;层底埋深:13.10~13.30m,平均13.18m。

(4)层粉质粘土(Q_3^{al+pl}):黄褐色,硬塑,偶含小块钙质结核,见褐色铁锰质氧化物斑点及条纹。无摇振反应,切面稍有光泽,干强度、韧性中等。该层未穿透,最大揭露层厚度为6.9m(控制深度20.0米)。

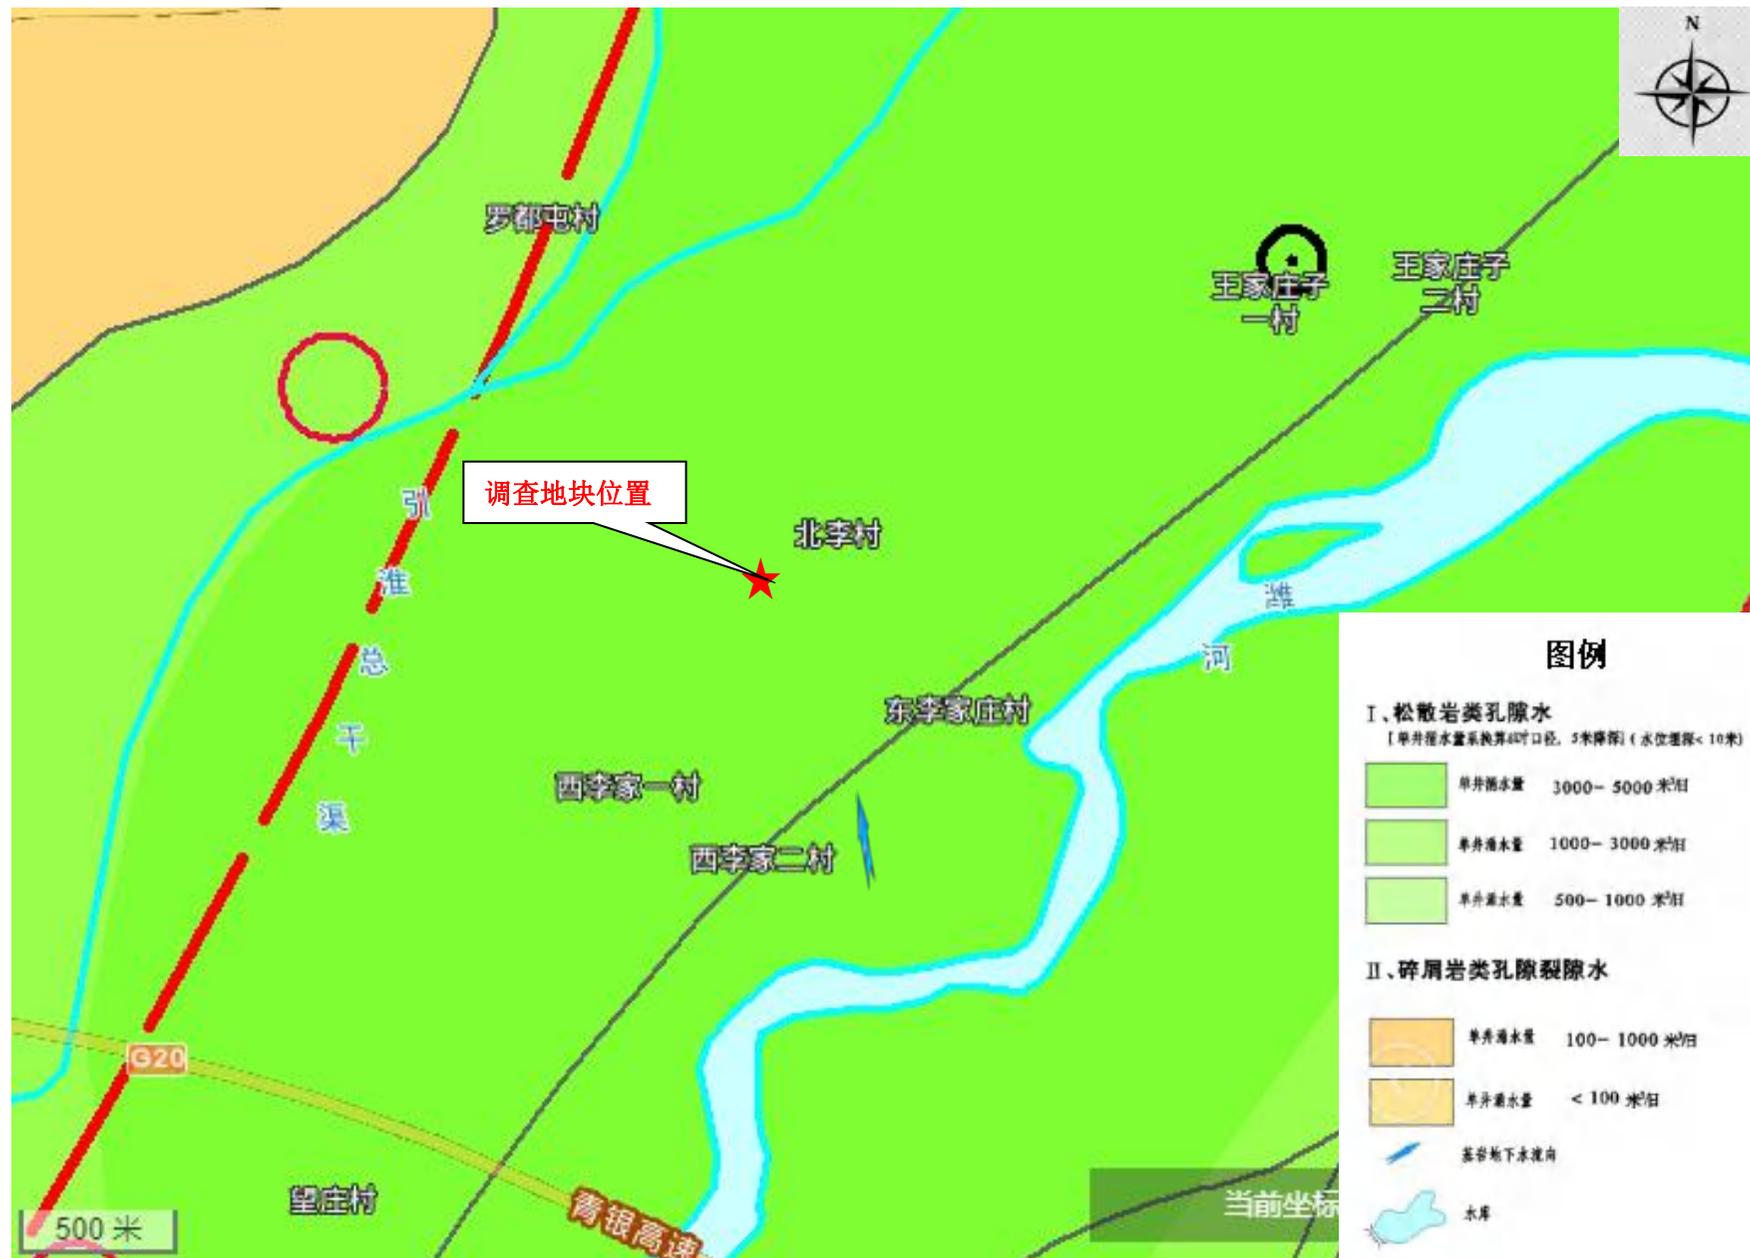
图 3.1-5 区域水文地质图 (中国地质科学院水文地质环境研究所资料)

根据《坊子工业发展区李家庄小学幼儿园岩土工程勘察报告》（2020.7）勘测结果，调查地块所在区域地下水稳定水位平均埋深 6.02m，地下水稳定水位相应平均标高 10.83m，年变化幅度为 2.00m-3.00m 左右，补给来源主要为大气降水及地下径流，主要排泄途径为人工抽取，主要含水层为第二层粉质粘土及以下土层，地下水属第四系孔隙潜水。

根据《坊子工业发展区李家庄小学幼儿园岩土工程勘察报告》（2020.7）中地下水标高、埋深情况以及查阅调查区域水文地质资料（中国地质科学院水文地质环境研究所数据）可得出调查地块内地下水流向为自南向北。

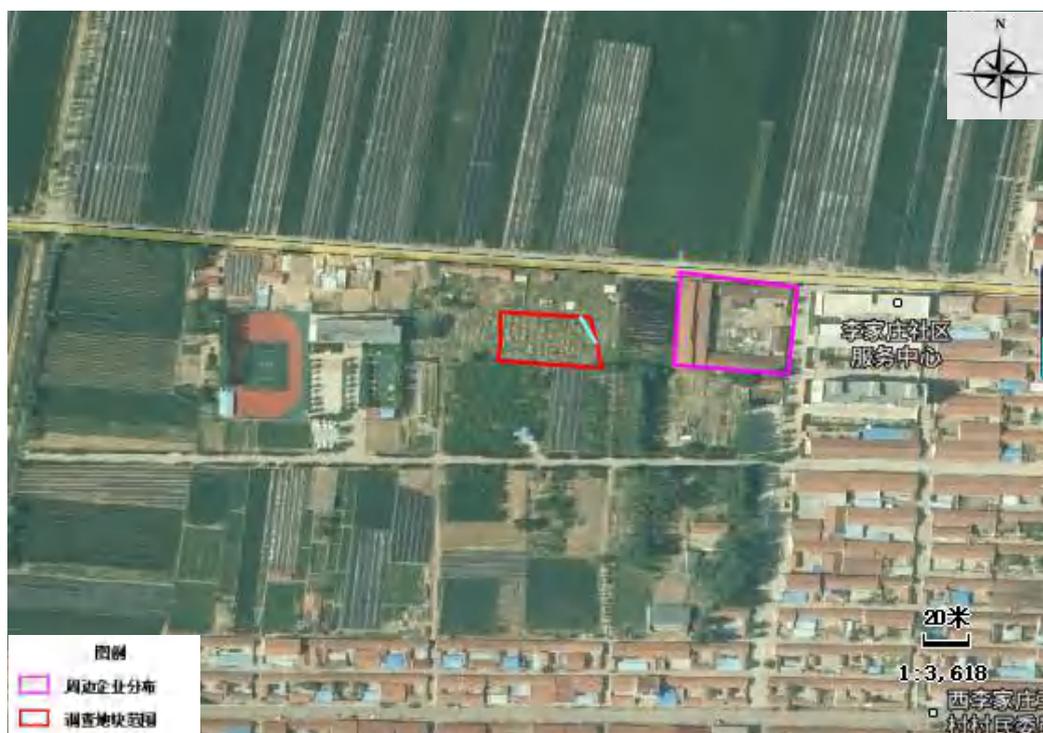
图 3.2-2 调查地块东 110 米处原村办企业用地情况

村民宅基地居住区中蓝色彩钢棚为当地村民家中自建,用于车辆、农具存放。经访谈九龙街道工作人员得知，该机加工作坊存在时间为 1996 年至 1998 年，主要用于村民农具、谷物存放，仅西侧车间内曾从事少量机械零部件加工，生产过程无有组织废气、废水排放，生产过程产生的边角料及不合格产品外售处理，该企业至今已关闭 23 年，现租赁给当地村民居住。调查地块东 110 米处原村办机加工作坊用地情况见图 3.3-2，周边 1000 米范围内情况见图 3.2-3。

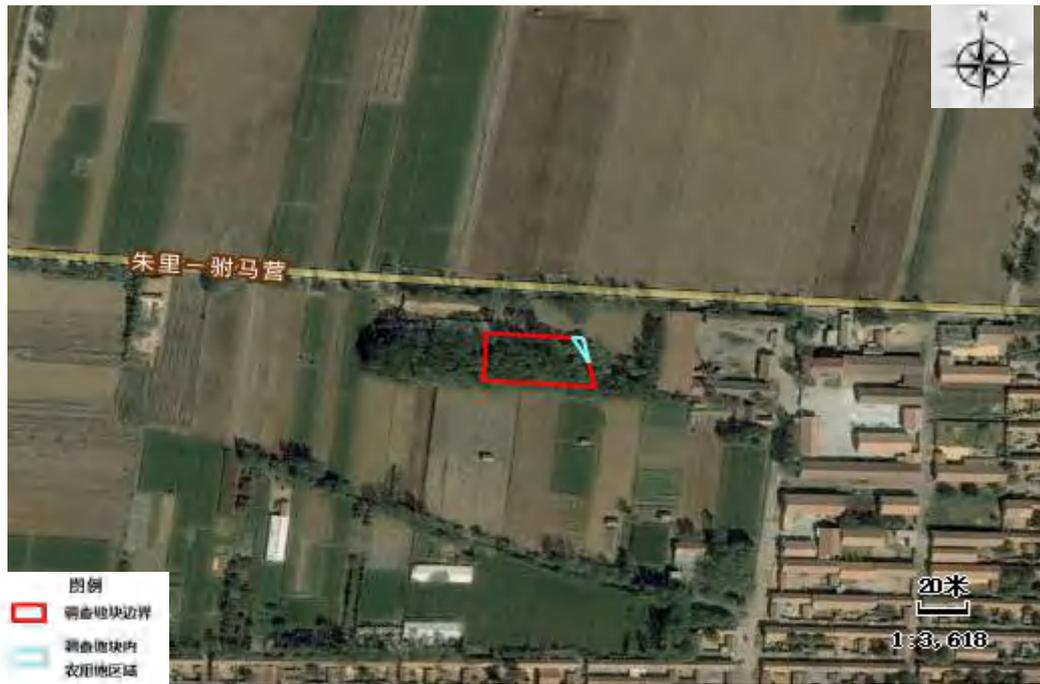
图 3.3-1 (1) 本次调查地块历史卫星影像图 (2002.10.6)

简介：2002 年调查地块为西李家庄三村农用地，其中殡葬用地占地面积约 1513 m²，东北角部分为农用地（蓝色标注区域）种植桃树，占地面积为 37.97 m²。

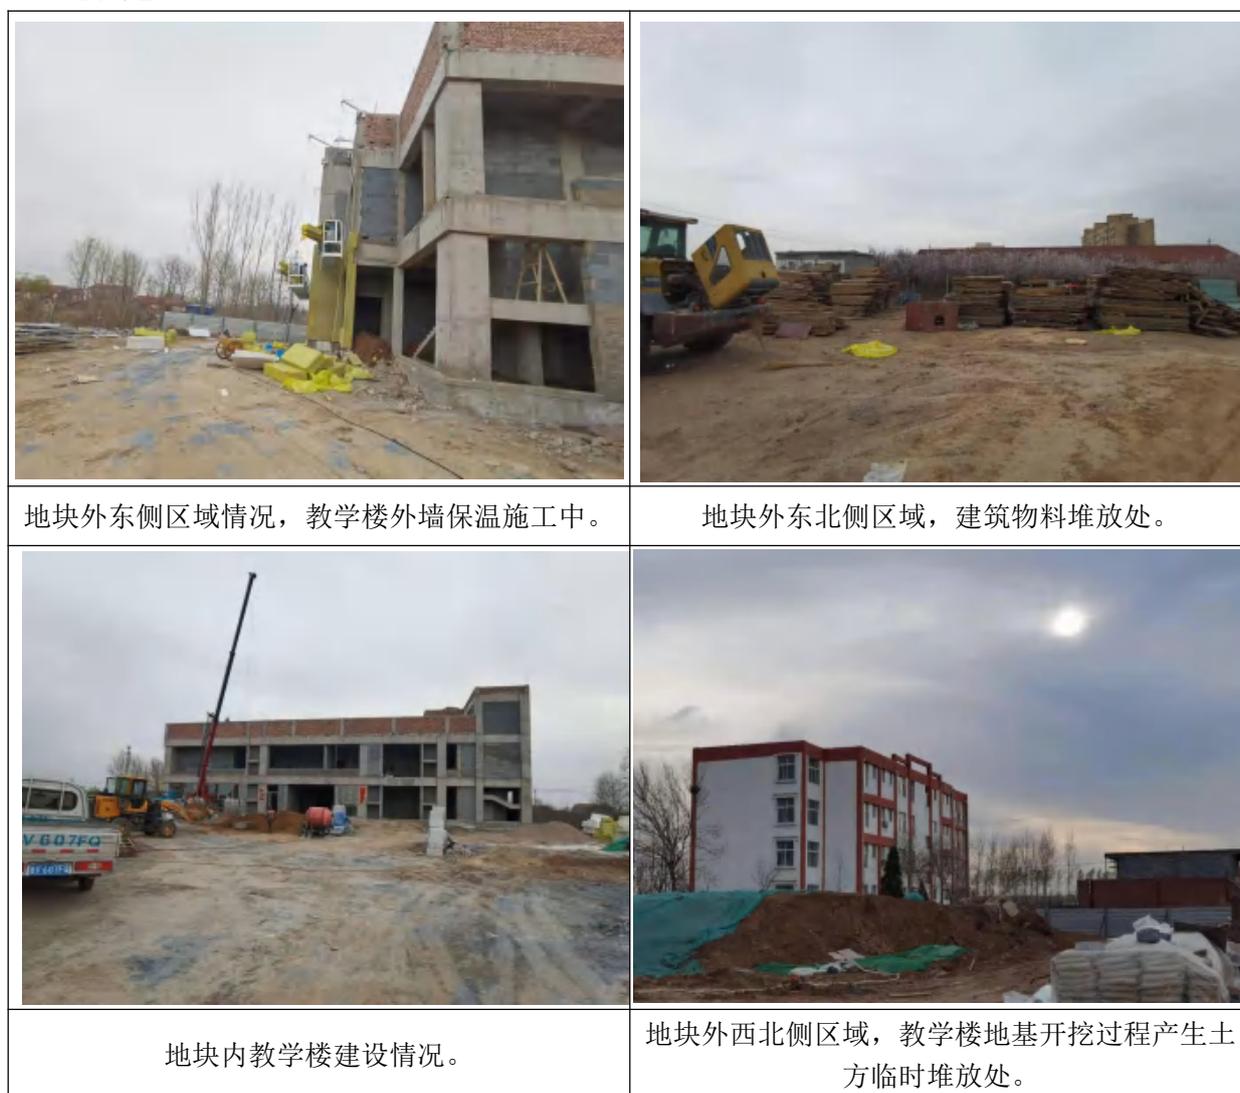
图 3.3-2 该地块内位置及现场情况一览

至我单位现场踏勘时，调查地块内潍坊市坊子工业发展区李家庄小学幼儿园项目已开工建设，开工时间为 2020 年 12 月，现教学楼已基本建设完成，现处于外墙防护处理阶段。调查地块占地面积较小仅 1550.97 平方米，李家庄小学幼儿园项目教学楼所在区域完全覆盖本次调查地块区域，地块内项目自 2020 年 12 月开工建设，教学楼共建设 2 层，高度约 12 米，地基最大下挖深度约 3 米，土方产生量约 990m³，地基下挖过程产生土方临时堆放于地块外教学楼西北侧区域。因土方产生量较少，地基下挖产生的土方后期将全部用于教学楼周边道路及操场路面硬化使用，不存在土方外运情况。土方无外运证明见附件 12，该地块现状见图 3.3-2。

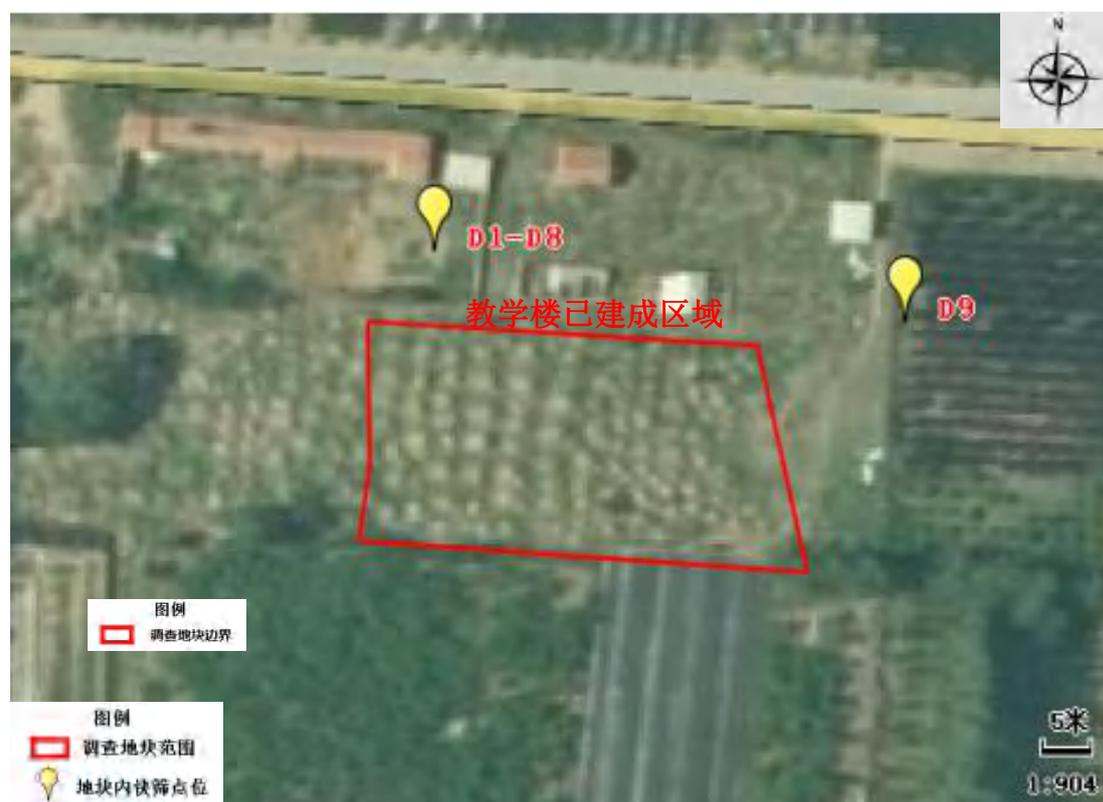
图 4.2-2 现场快筛点位分布图

由调查地块内挖出土方临时堆放处样品与对照点土壤样品现场快筛检测数据比对可知，土方暂存处各样品快速检测点位数据与对照点快速检测数据基本一致，无明显高于对照点快筛检测结果的情况，调查地块内土壤环境状况无异常。现场快筛点位分布图见图 4.2-2，快筛点位快速检测结果见表 4.2-1，现场快筛情况照片见表 4.2-2。快筛原始记录表见附件 5。

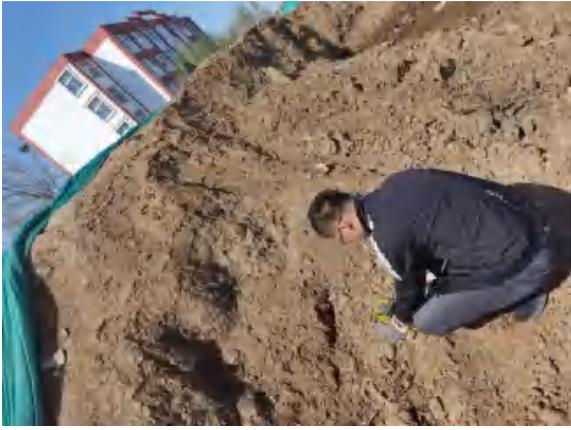
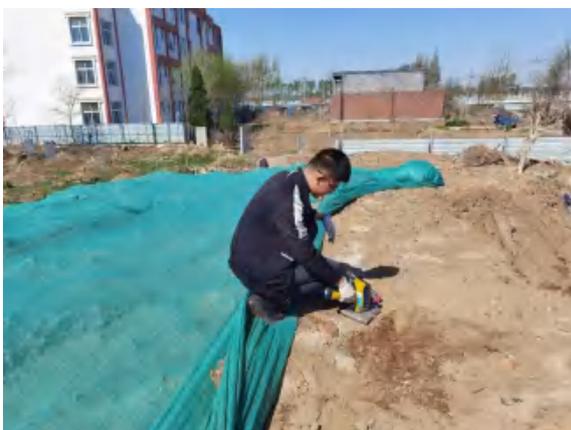
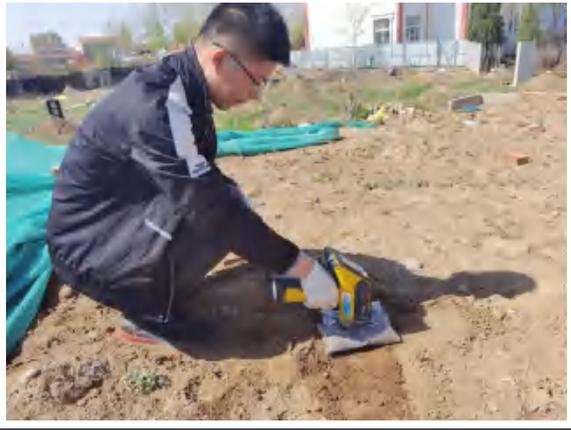
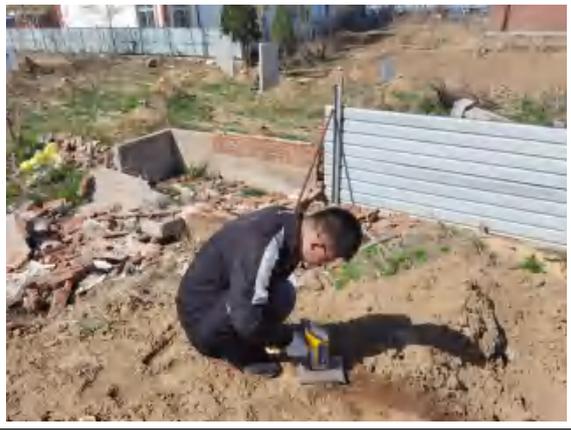
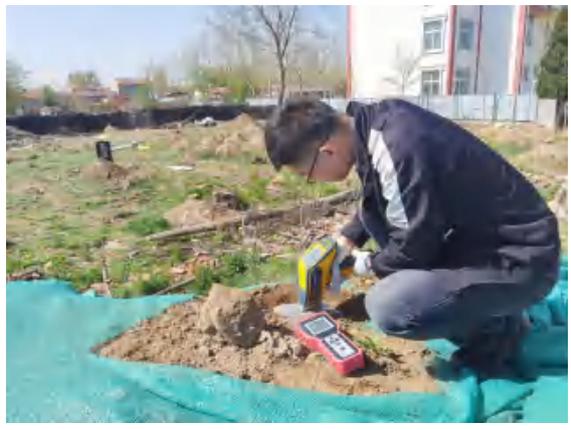
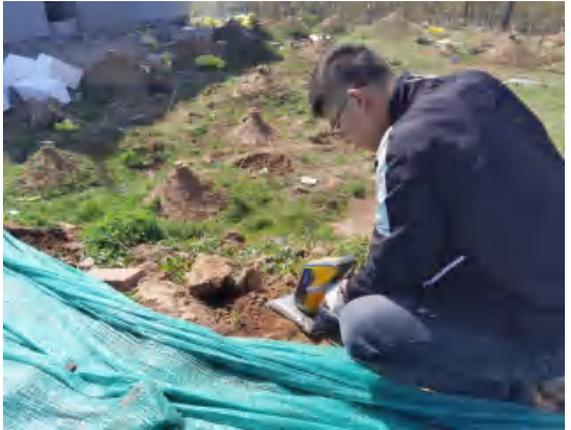
表 4.2-2 快筛点位现场检测情况

<p>调查地块西北侧土方堆存处 (地块内教学楼地基下挖产生土方)</p>	<p>调查地块西北侧土方堆存处 (地块内教学楼地基下挖产生土方)</p>

<p>调查地块西北侧土方堆存处 (调查地块内建设教学楼北侧)</p>	<p>调查地块西北侧土方堆存处 (调查地块内教学楼北侧建筑物料堆存处)</p>

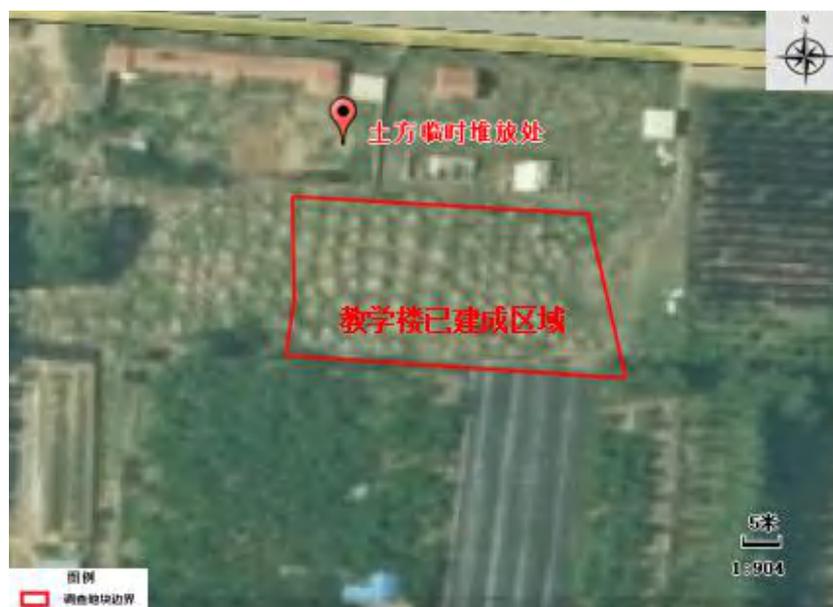
图 4.2-2 调查地块内挖出土方临时堆放位置

经现场访谈项目施工人员得知，地块内项目施工过程中土壤未发现有明显的污染迹象，教学楼施工过程中挖出土方临时堆存于调查地块外西北侧区域，后期将用于李家庄小学幼儿园项目教学楼周边的道路、操场建设。以上信息已经与地块内项目建设方（坊子工业发展区）和施工方（兴润建设集团）核实，并附有相关证明材料，挖出土方无外运证明材料见附件 12。调查地块内挖出土方临时堆放位置见图 4.2-2。

经对调查地块外西北侧土方暂存处与对照点土壤样品 XRF 快速检测结果对比分析，土方暂存处土壤样品中砷、铜、铅、镍的含量与对照点土壤样品中含量基本一致，镉、汞在各点位土壤样品中均未检出（镉检出限为 96ppm，汞检出限为 18ppm）。PID 快速检测仪（TY2000-D 型，检测范围可达 1ppb—10000ppm）对各快筛点位土壤样品进行检测，检测数据均为未检出。由快筛检测数据对比分析可知，土方暂存处各样品快速检测点位数据与对照点快速检测数据基本一致，无明显高于对照点快筛检测结果的情况，调查地块内土壤环境状况无异常。
