寿光侯镇中心卫生院以东、034 乡
道以南地块土壤污染状况
调查报告

委托单位：寿光市土地储备中心

编制单位：潍坊优特检测服务有限公司

二〇二三年六月

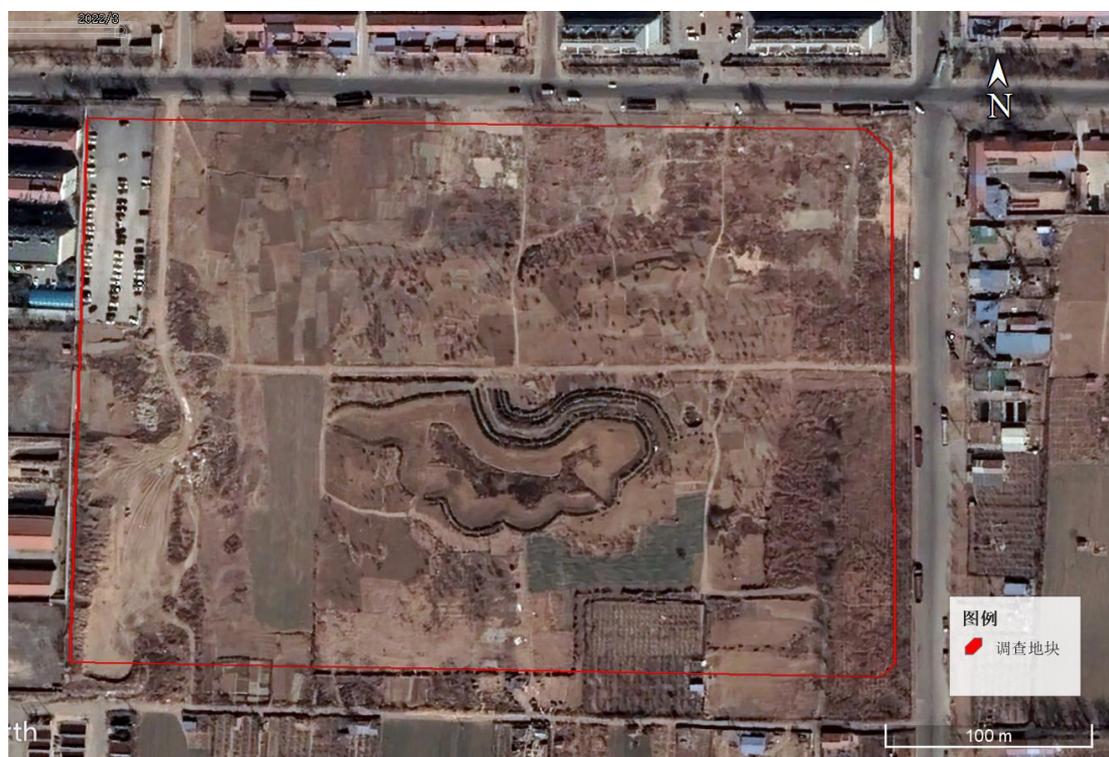
图 2.2-1 地块调查范围示意图

本次土壤污染状况调查范围为寿光侯镇中心卫生院以东、034乡道以南地块，本地块西至寿光侯镇中心卫生院；北至034乡道；东至南寨村村民住宅和农田；南至农田。该地块整体呈较规则的多边形，总调查面积为103945平方米，具体范围见图2.2-1，勘测定界图见图2.2-2，地块拐点坐标见表2.2-1。

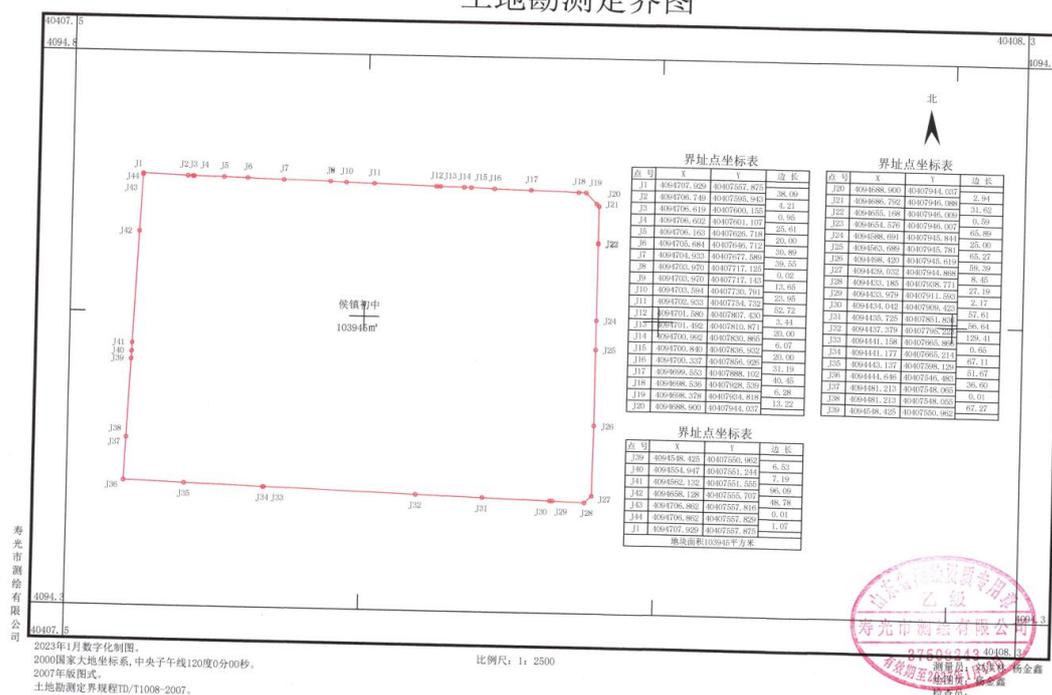
图 2.2-2 调查地块勘测定界图

土地勘测定界图

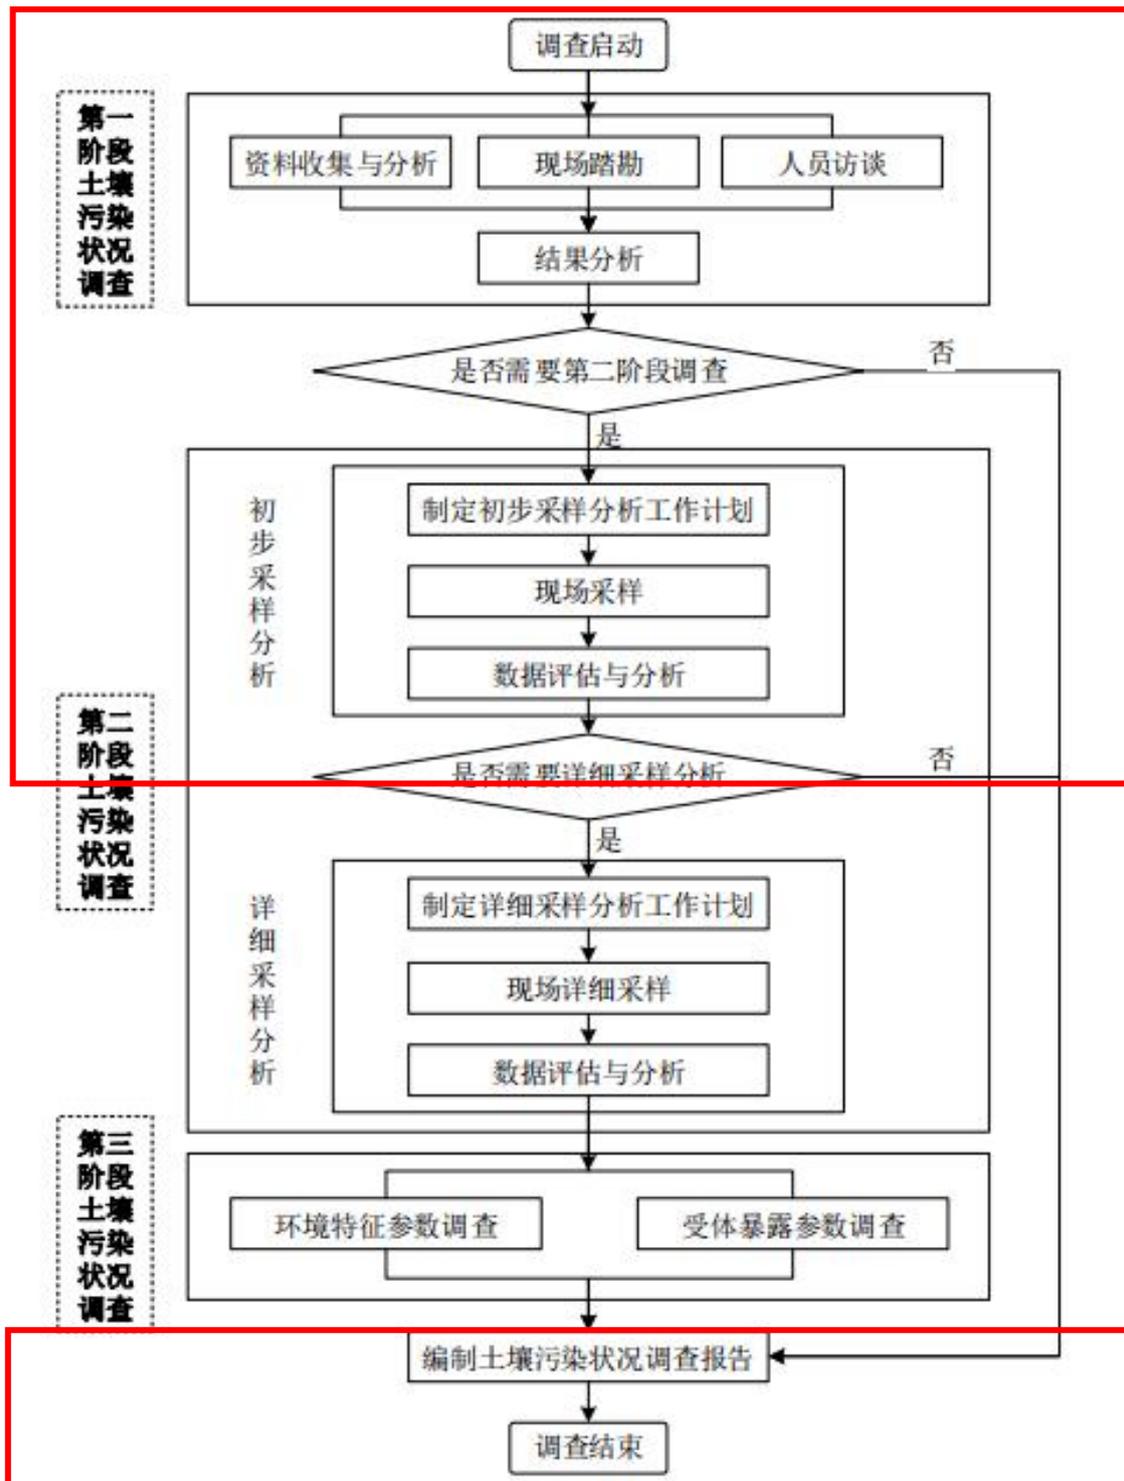
图 2.5-1 土壤污染状况调查工作内容与程序

本次调查到第二阶段的初步采样分析阶段，具体工作流程见图 2.5-1。

根据《建设用地土壤污染状况调查技术导则》（HJ 25.1-2019），土壤污染状况调查分为三个阶段，此次土壤污染状况调查只进行到第二阶段初步采样分析，然后编制调查报告。

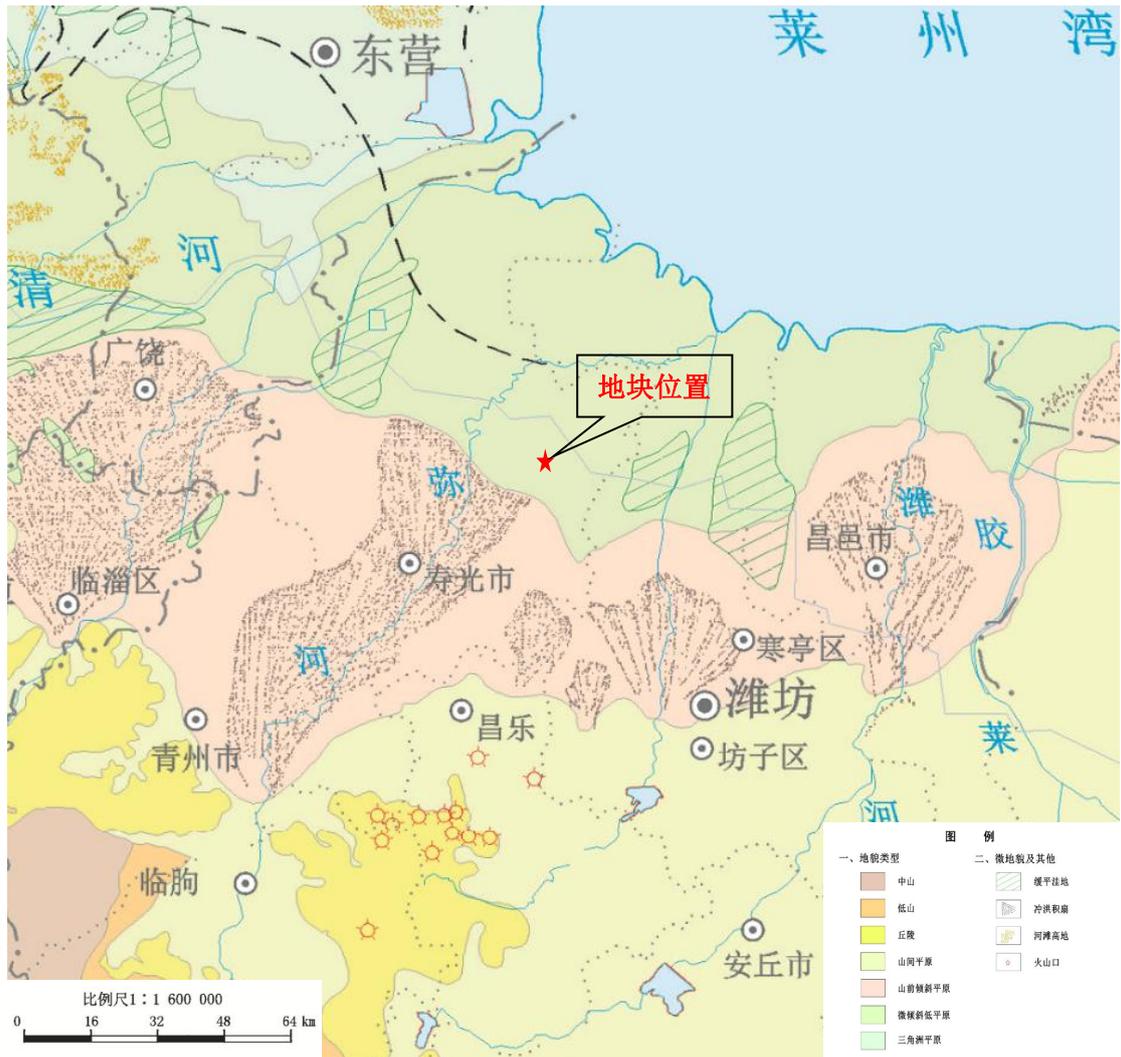
图 3.1-2 调查地块所在区域地貌图

本次调查地块位于侯镇，地处寿光市境东部，地块所处地貌位置为中部微斜平原区，地块地势较为平坦。调查地块所在区域地貌见图3.1-2。

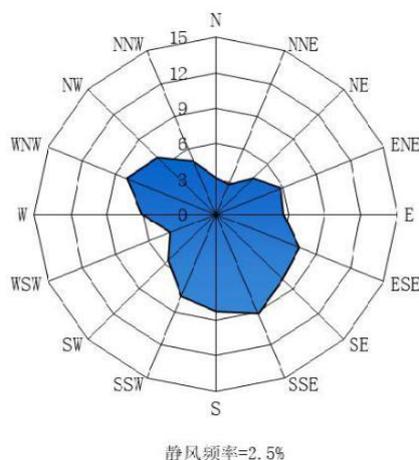
图 3.1-3 寿光市玫瑰风向图

风向风速：全年主导风向为南偏东南风，出现频率为 10%。冬春季盛行西偏西北风，夏秋两季盛行南偏东南风。年平均风速 3.1 米/秒。4 月最大，平均 3.9 米/秒；8 月最小，平均 2.4 米/秒。最大风速 23.0 米/秒，出现在 1984 年 3 月 20 日。

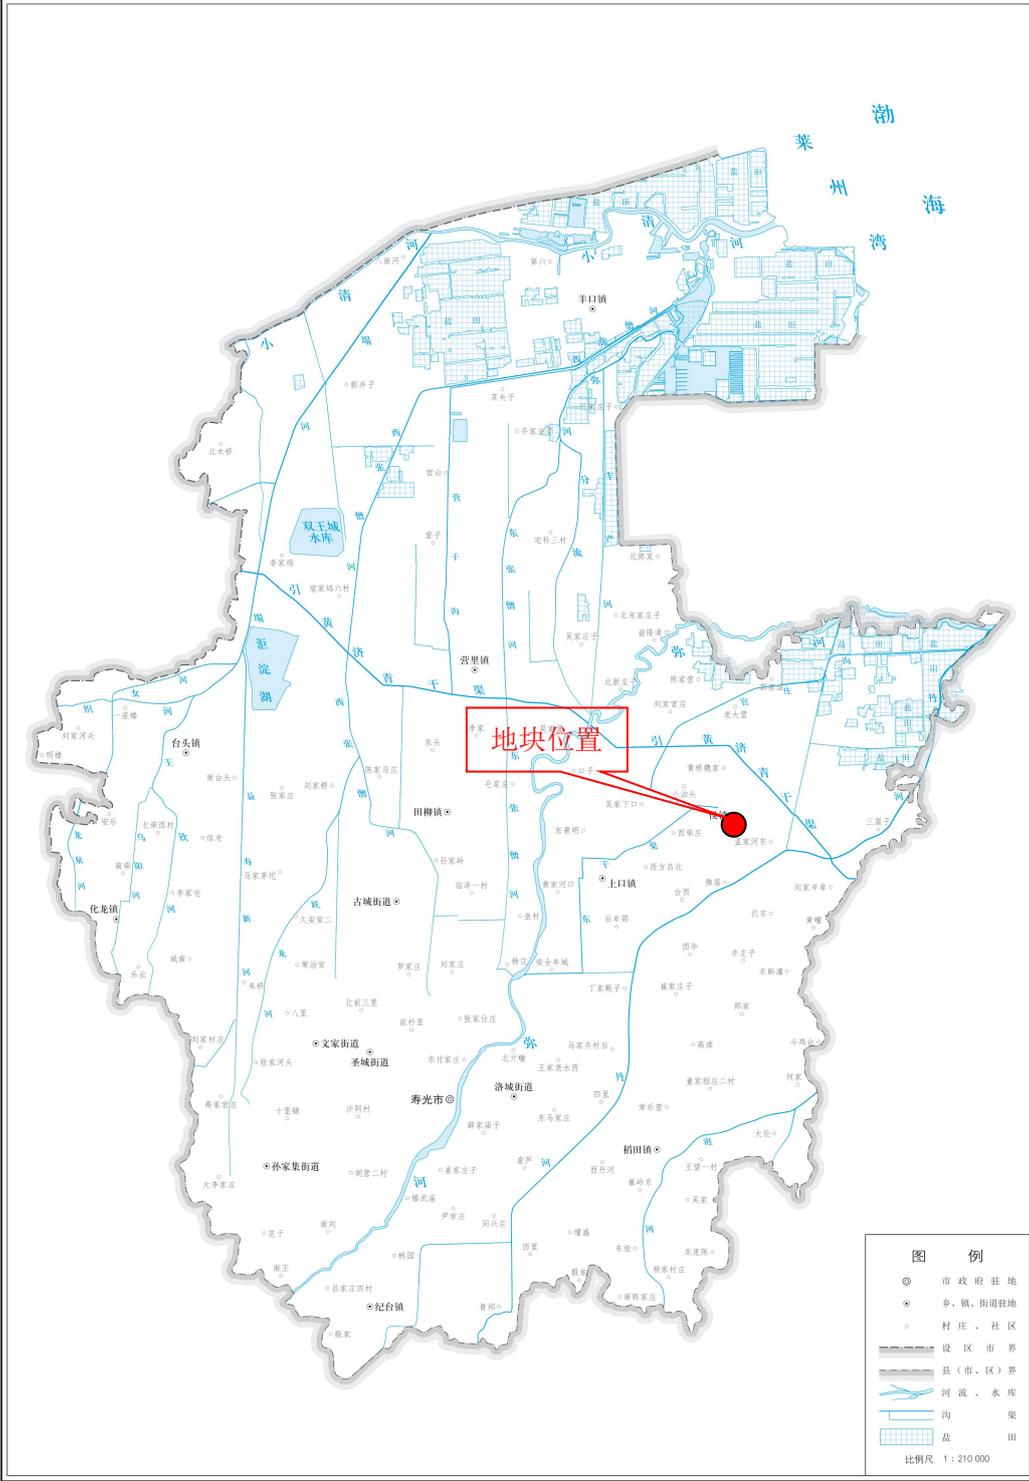
图 3.1-4 寿光市地表水系分布图

寿光市地表水系见图 3.1-4。

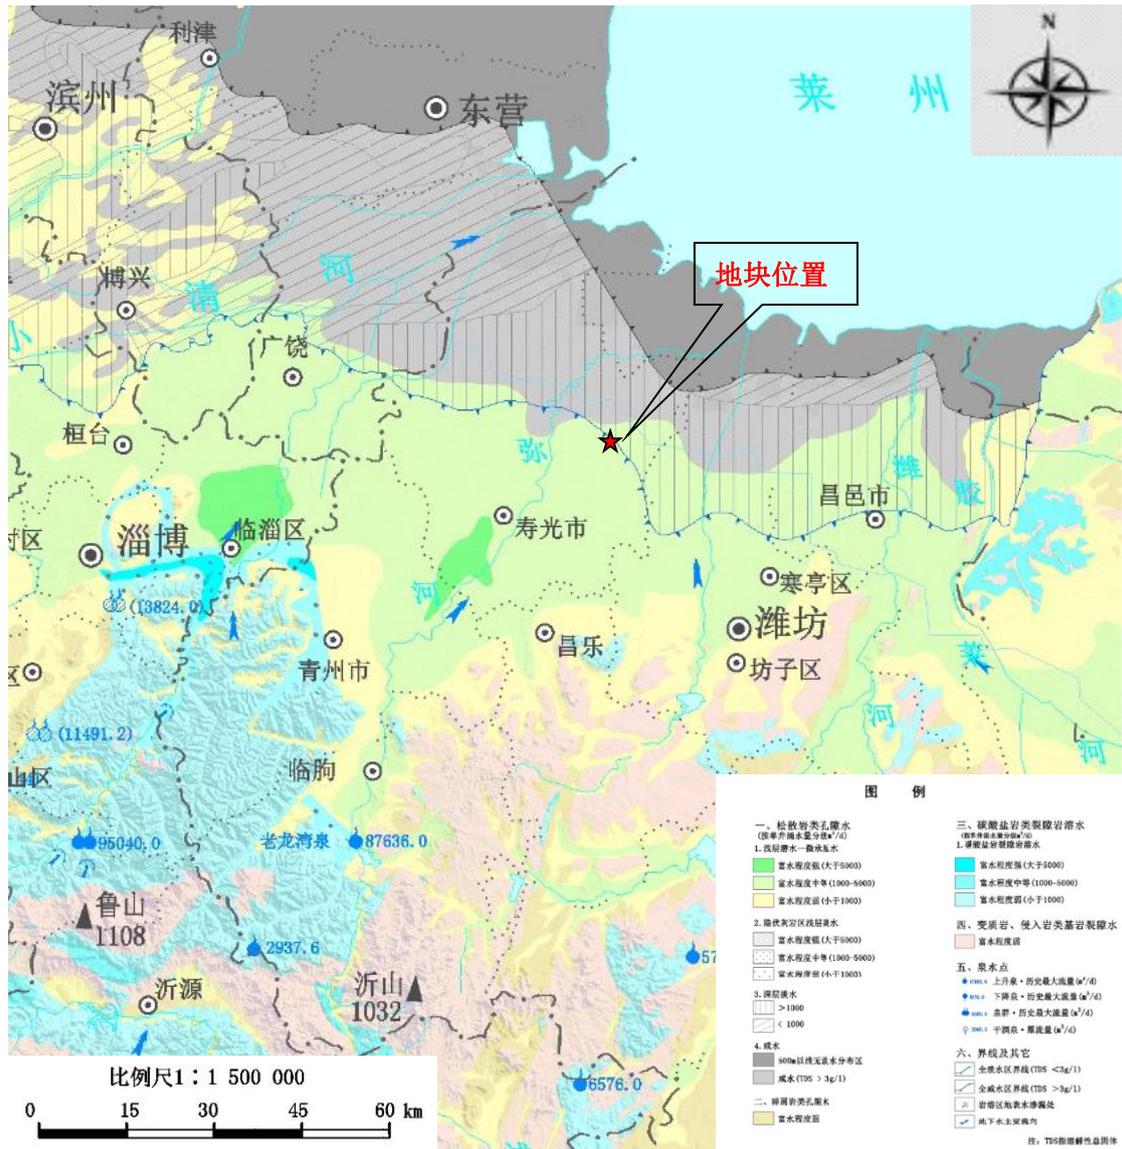
图 3.1-5 调查地块所在区域水文地质图

根据《寿光市侯镇中心卫生院门诊病房综合楼岩土工程勘察报告》可知，地块所在区域地下水类型为第四系孔隙水，勘测期间地下水位埋深 5.6~7.2m，稳定水位平均埋深 6.71m，其排泄方式主要由人工抽取和地下径流，补给来源主要为大气降水。根据地块所在区域水文地质图及其地下水流场图可知，该区域地下水流向为西南至东北。本地块所在区域水文地质图见图 3.1-5，流场图见图 3.1-6。

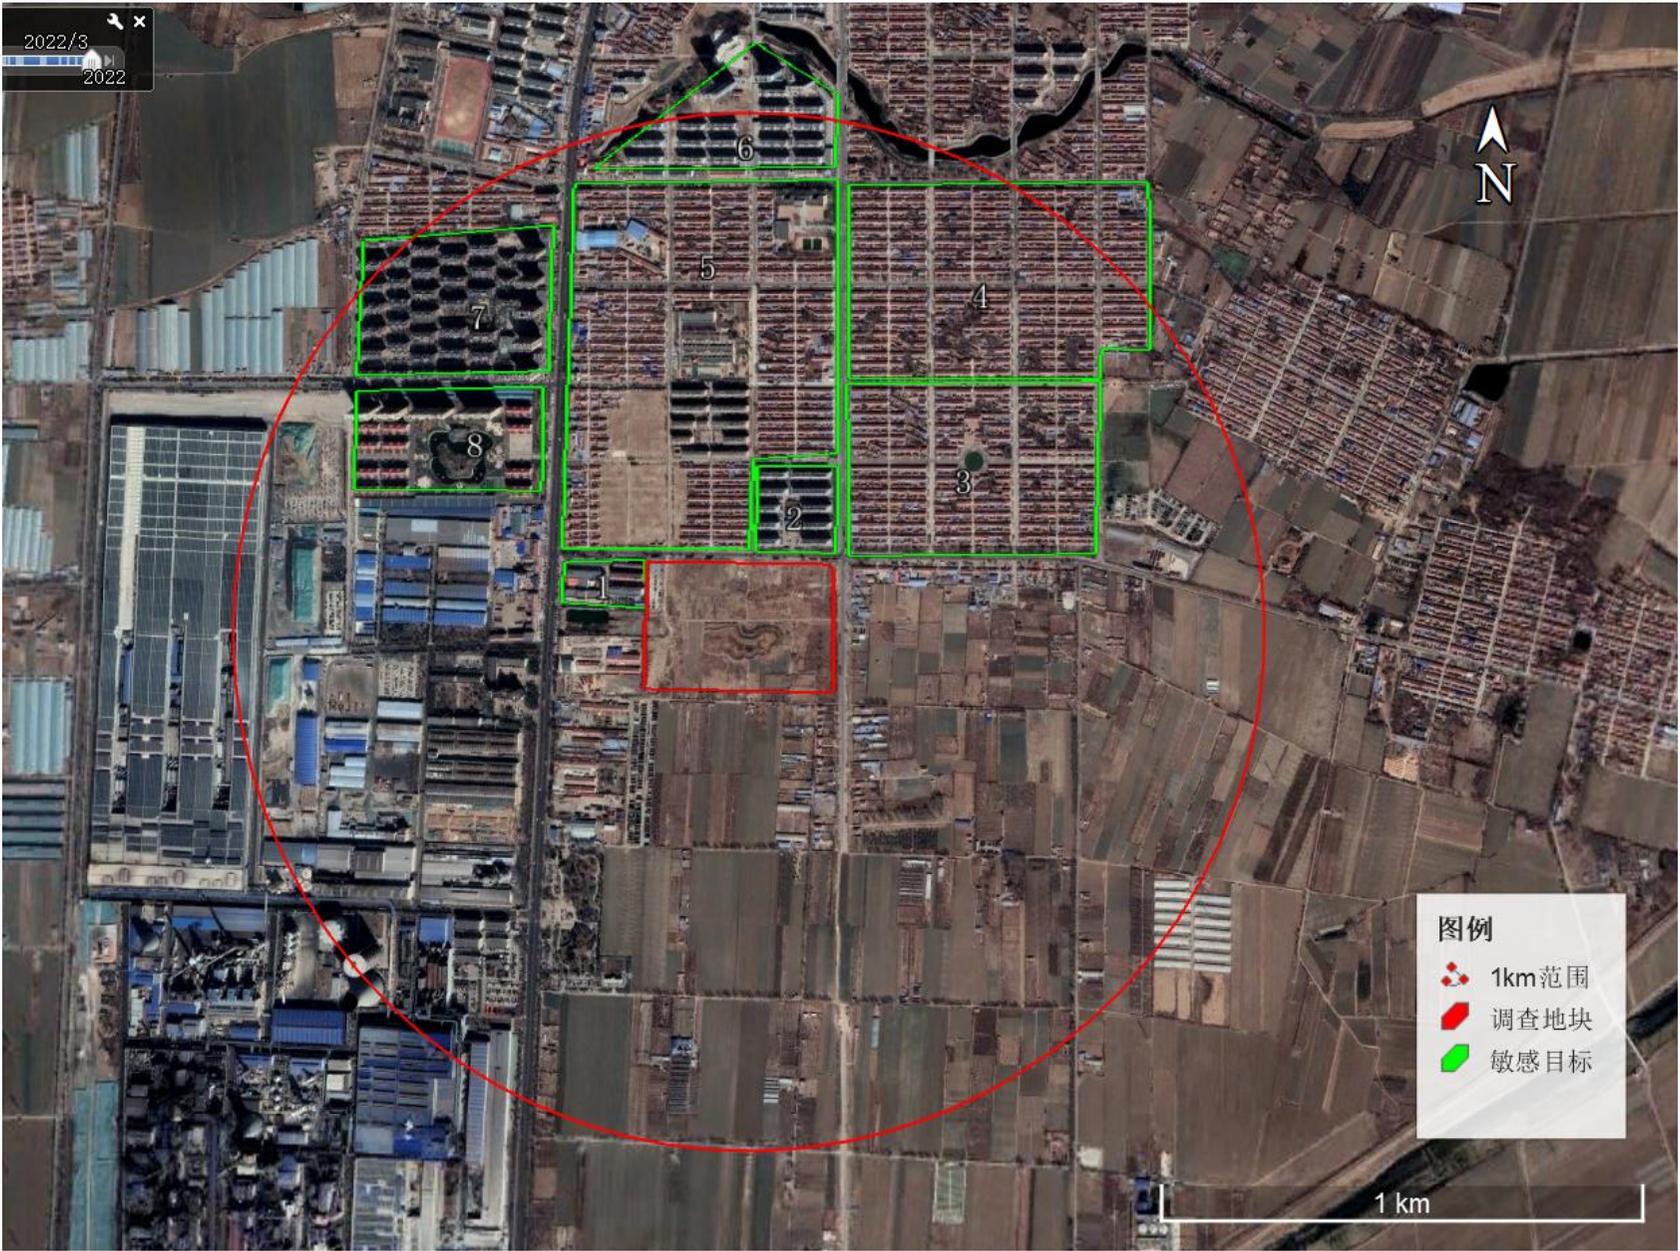
图 3.2-1 调查地块周边 1000m 敏感目标分布图

该调查地块位于山东省潍坊寿光市侯镇中心卫生院以东、034 乡道以南。经现场踏勘，调查地块周边 1000m 范围内无名木古树、历史文物等需要特殊保护的目标；调查地块周边 1000m 范围内无自然保护区、风景名胜区、世界文化和自然遗产地、饮用水水源保护区；无基本农田保护区、基本草原、森林公园、地质公园、重要湿地、天然林、珍稀濒危野生动植物天然集中分布区、重要水生生物的自然产卵场及索饵场、越冬场和洄游通道、天然渔场、资源性缺水地区、水土流失重点防治区、沙化土地封禁保护区、封闭及半封闭海域、富营养化水域；无文物保护单位、具有特殊历史、文化、科学、民族意义的保护地。调查地块周围 1000m 范围内主要环境敏感目标为居民小区和村庄，地块周边 1000m 范围内环境敏感目标情况见表 3.2-1、图 3.2-1。

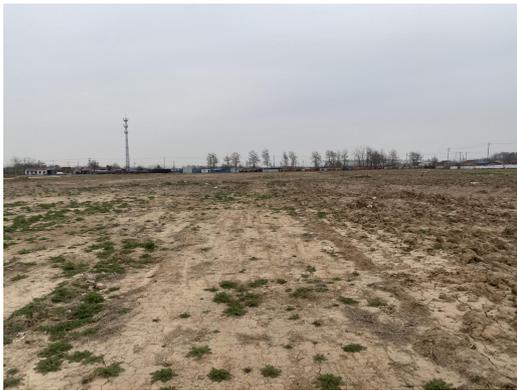
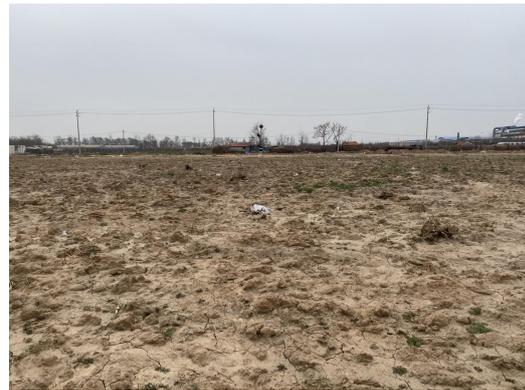
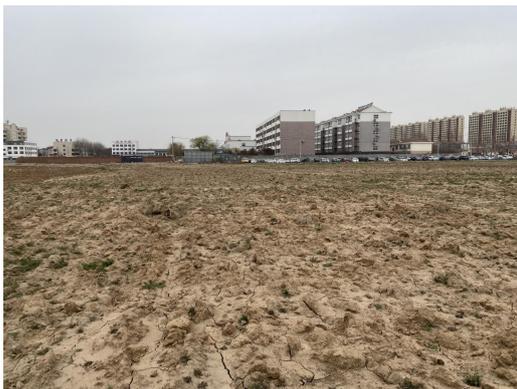
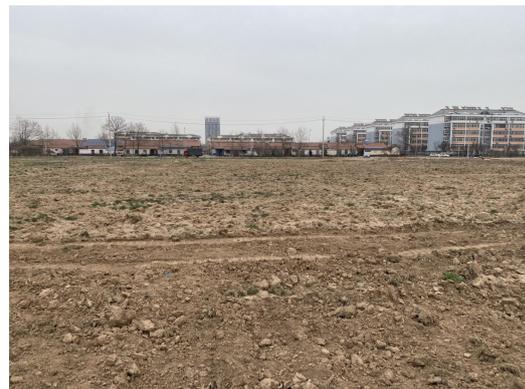
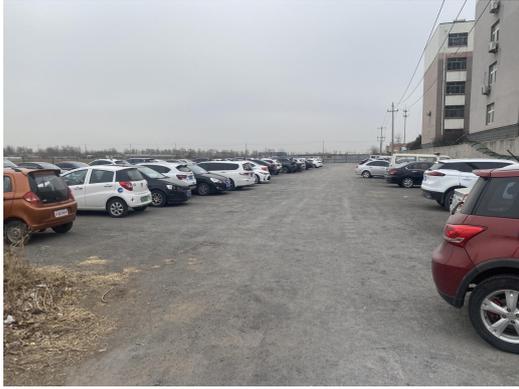
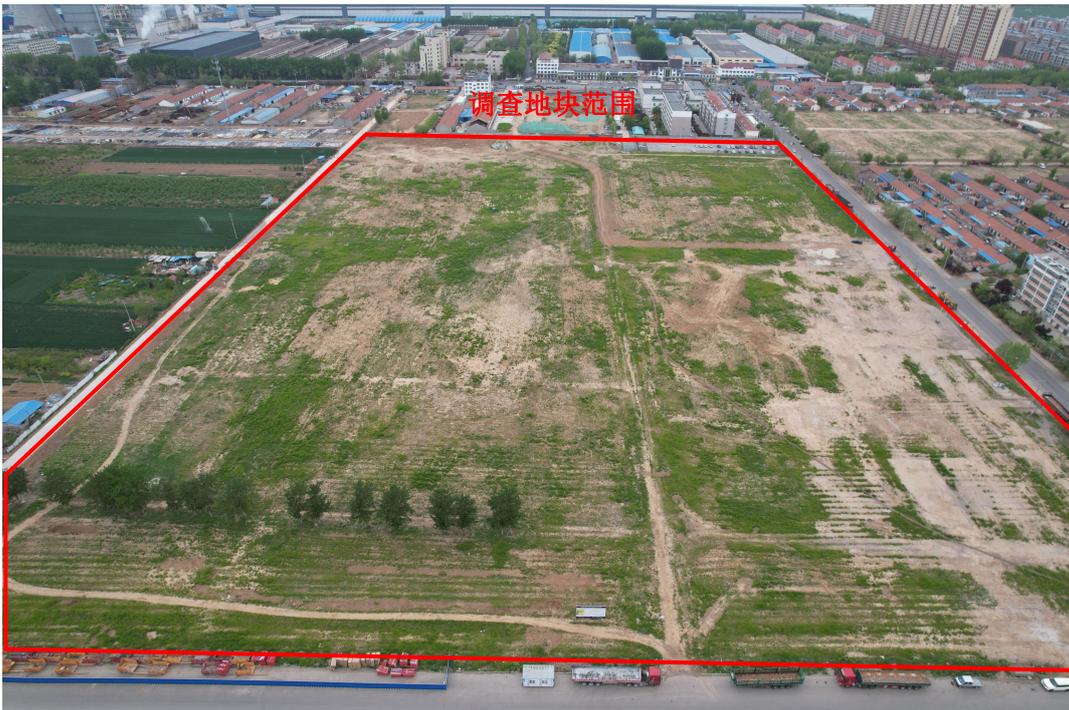
图3.3-2 本地块现场情况一览

至我单位现场踏勘时，寿光侯镇中心卫生院以东、034乡道以南地块内村民住宅已全部拆除，地块闲置；地块西北侧为寿光侯镇中心卫生院停车场，用于停放小型家用汽车；调查地块目前整体未进行开发建设。调查地块现状见图3.3-2。

调查地块东侧

调查地块南侧

调查地块西侧

调查地块北侧

调查地块西北侧停车场

调查地块航拍现状

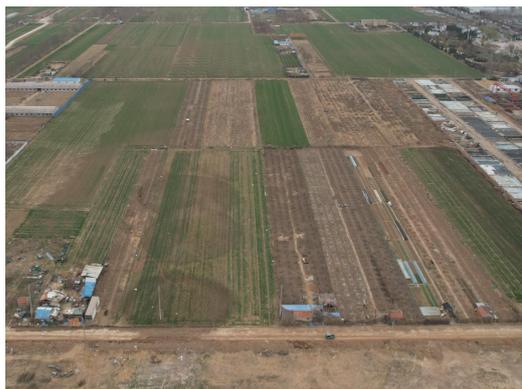
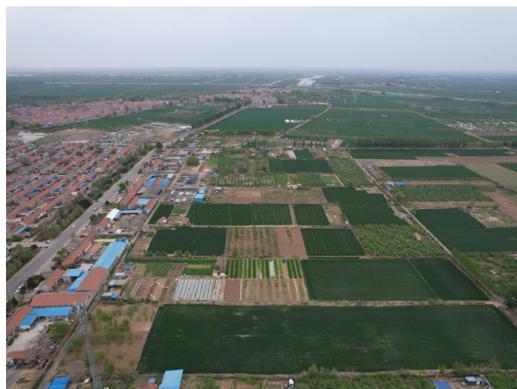
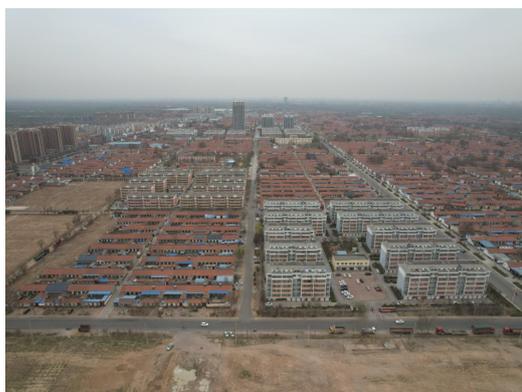
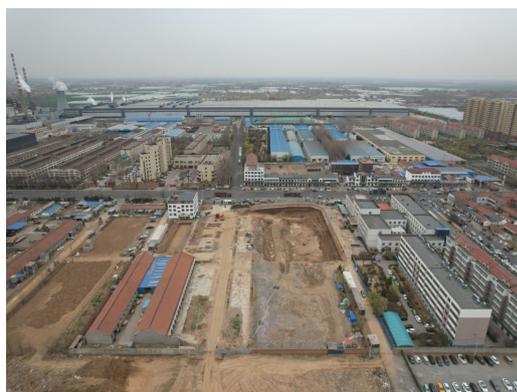
图 3.4-1 相邻地块现状图

至我单位现场踏勘时，寿光侯镇中心卫生院以东、034 乡道以南地块北侧相邻地块为河东南村村民住宅和百信阳光花园小区；西侧相邻地块为寿光侯镇中心卫生院和寿光市宏升木业有限公司废弃厂房；南侧相邻地块为东河南村农用地，种植小麦；东侧相邻地块为南寨村农用地和村民住宅，农用地区域种植小麦。相邻地块现场情况见图 3.4-1。

调查地块南侧相邻地块

调查地块东侧相邻地块

调查地块北侧相邻地块

调查地块西侧相邻地块

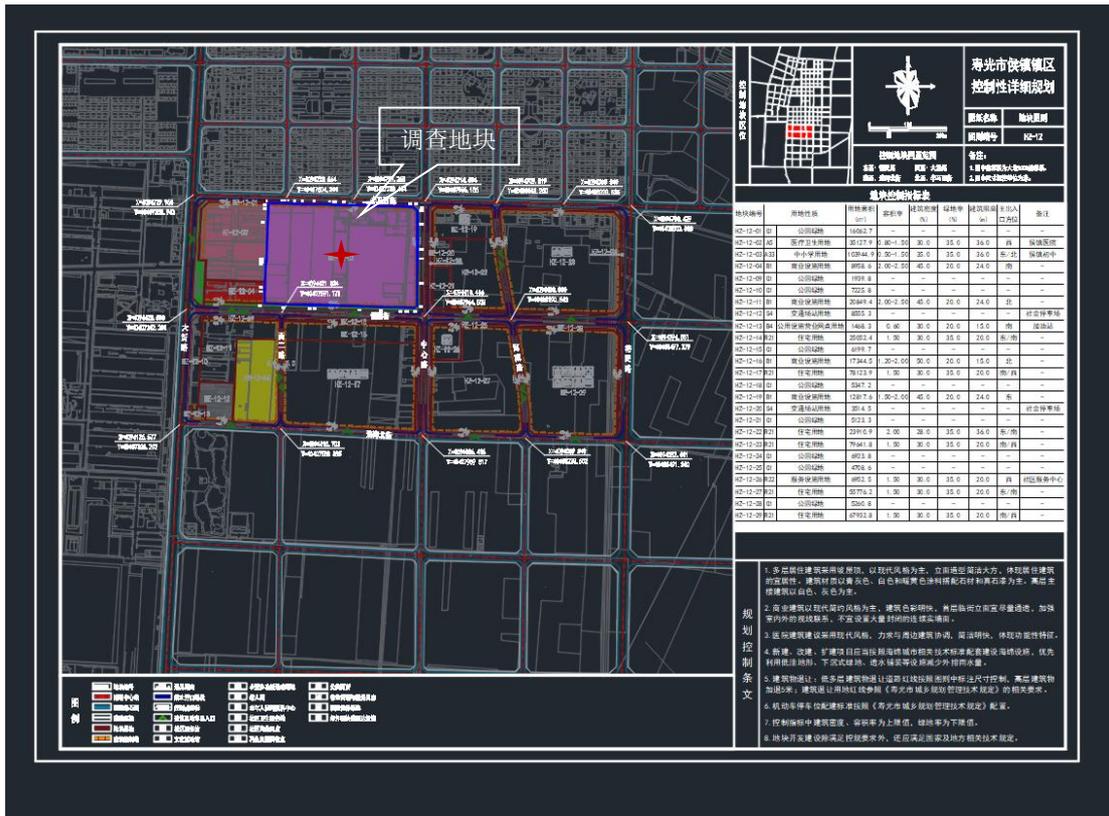
图 3.5-1 寿光市侯镇镇区控制性详细规划

本次土壤污染状况调查范围为寿光侯镇中心卫生院以东、034 乡道以南地块，位于潍坊寿光市侯镇中心卫生院以东、034 乡道以南，地块面积为 103945m²。根据《寿光市侯镇区控制性详细规划》可知，调查地块在《寿光市侯镇区控制性详细规划》图中编号为 HZ-12-03，规划为学校（侯镇初中），用地性质为公共管理与公共服务用地中的中小学用地（A33）。寿光市侯镇区控制性详细规划见图 3.5-1。

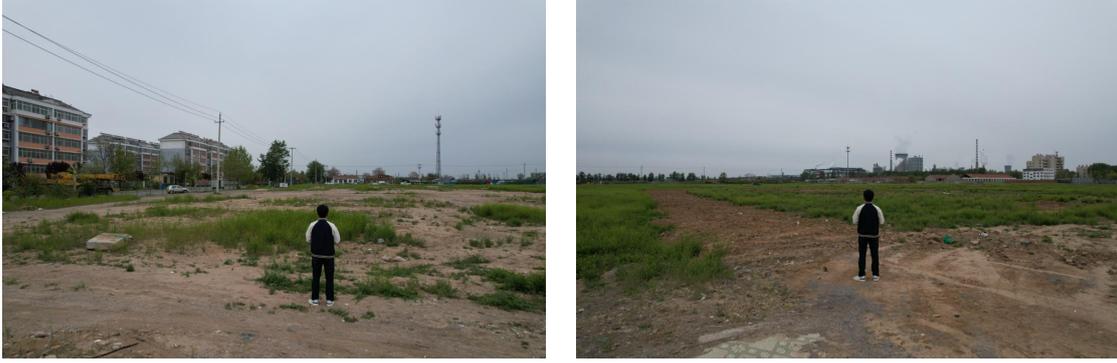
图 4.3-1 现场踏勘照片（踏勘时间为 2022.12-2023.4）

本地块和相邻地块未发现可能造成土壤和地下水污染的异常迹象。现场踏勘情况见表4.3-1，现场踏勘照片见图4.3-1。

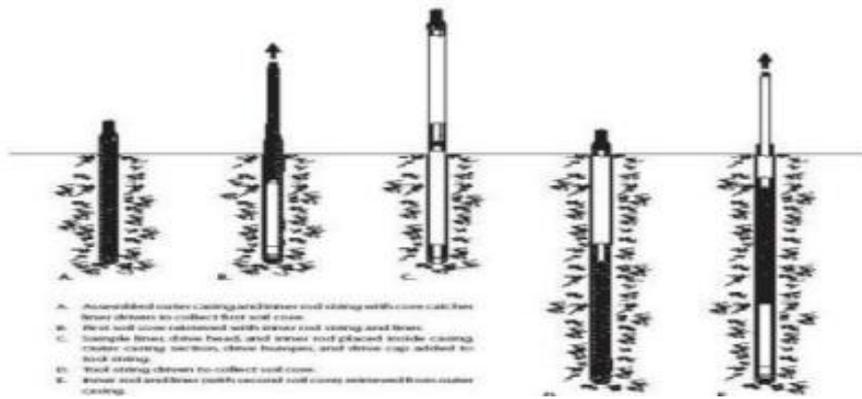
图 5.2-1 土壤采样示意图

(5) 将内钻杆和带有第二段土样的衬管从外套管中取出。
